# ARUSORIA

SAN PEDRO | ENTORNO DEL CARMEN  
DELIMITACIÓN Y PLANIFICACIÓN DE  
ÁREA DE REGENERACIÓN URBANA  
PLAN ESPECIAL DE  
REFORMA INTERIOR

**DOCUMENTO INFORMATIVO**  
**DI-MI. MEMORIA INFORMATIVA**  
**Y DE DIAGNÓSTICO**

**DOCUMENTO REFUNDIDO**  
**APROBACIÓN DEFINITIVA**  
**JUNIO 2021**

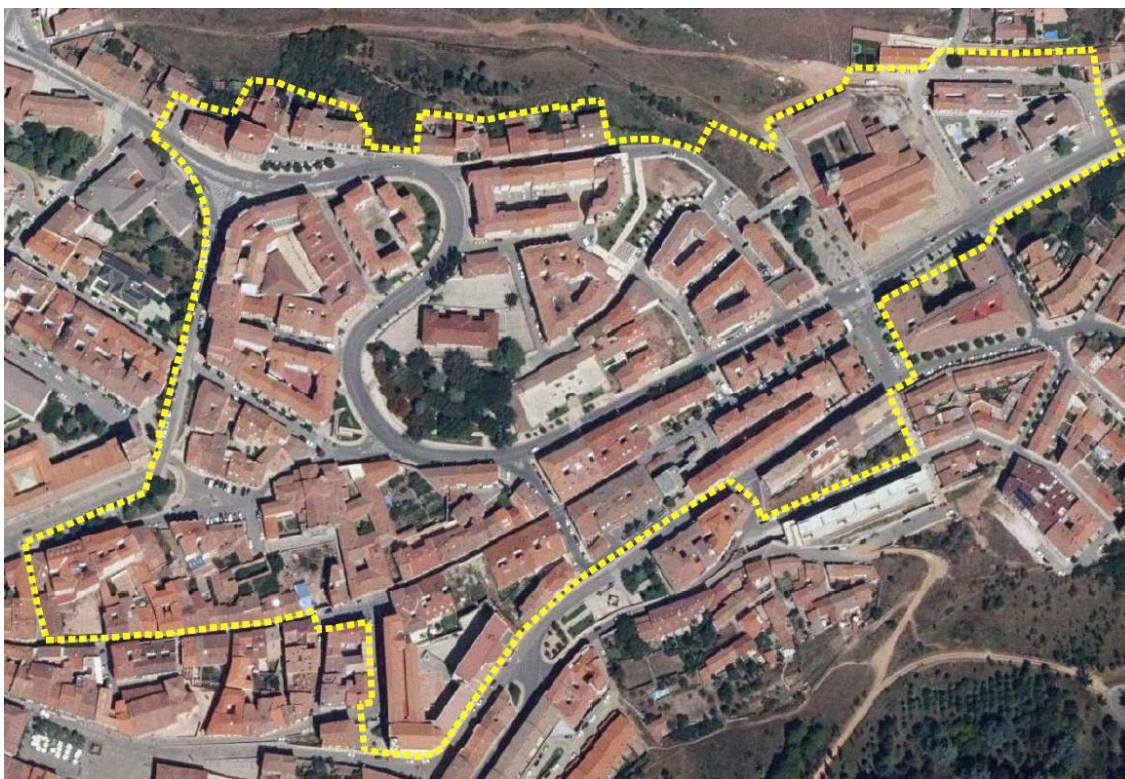
*Localización del ámbito de ARU*

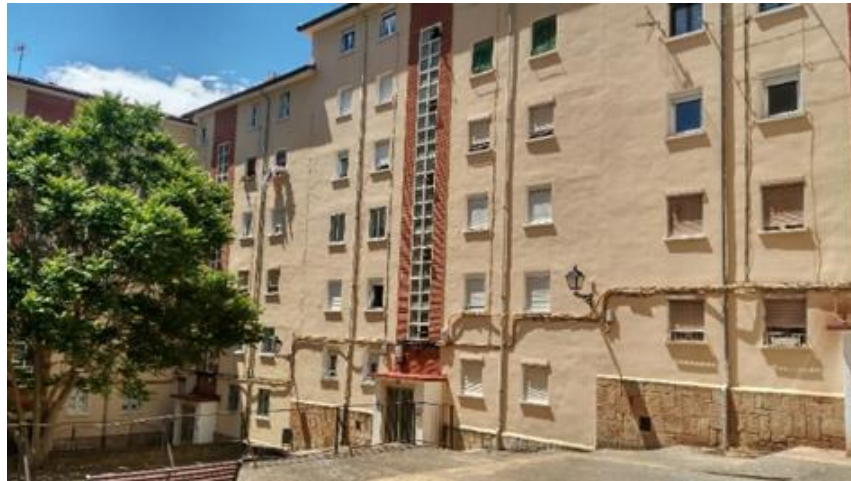
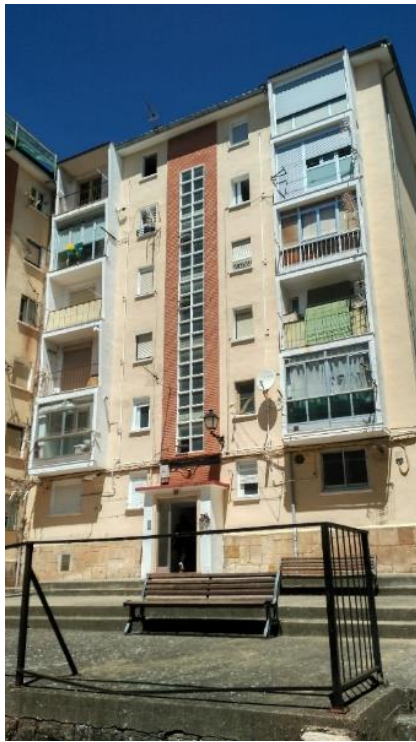
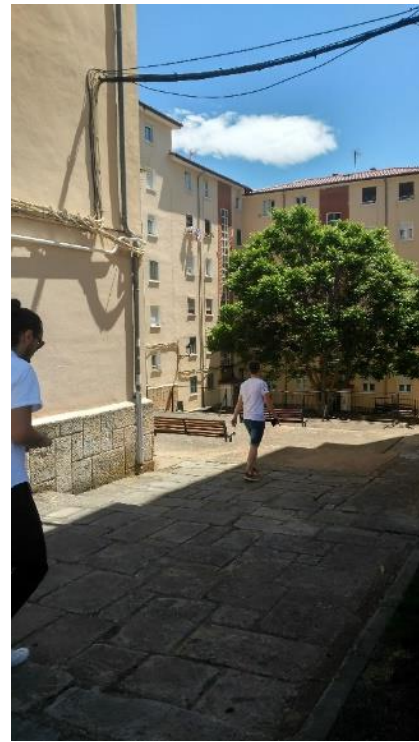
De estilo racionalista, cuentan con 6 plantas de altura y dos viviendas por planta, simétricas respecto al portal y a la caja de escalera.

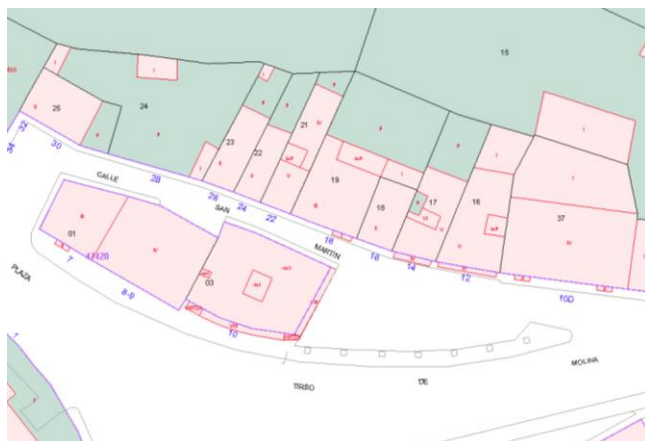
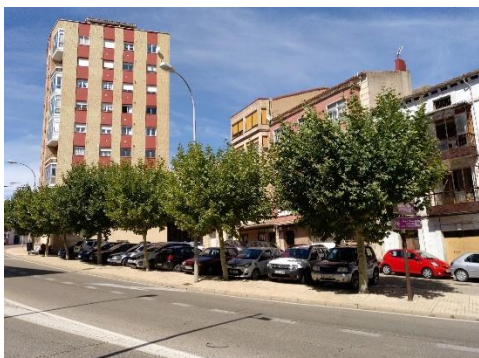
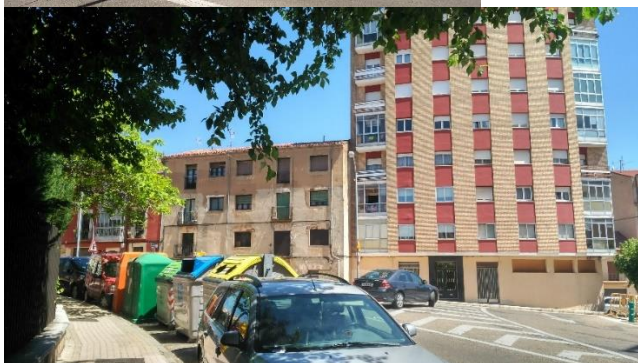
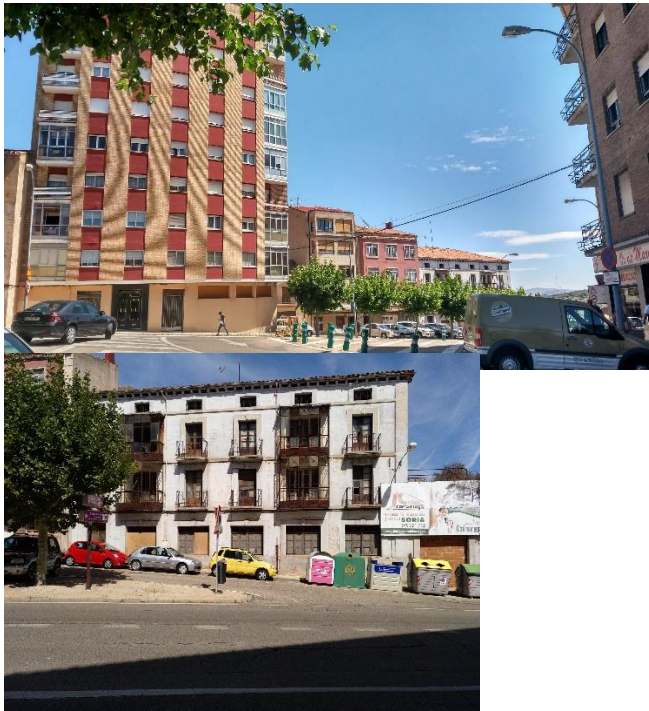
En este ámbito encontramos situaciones diversas si bien la dominante corresponde con edificios de vivienda colectiva entre medianeras, construida entre los años 1900 y 1955, además de dos edificios de los años 90 del pasado siglo. Las parcelas con frente a la Plaza de Tirso de Molina son de mayor altura mientras que la segunda fila, con fachada a la Calle San Martín, aún mantienen edificación antigua de 2 o 3 plantas.

Los edificios susceptibles de intervención en este ámbito son 9, afectando a 47 viviendas.

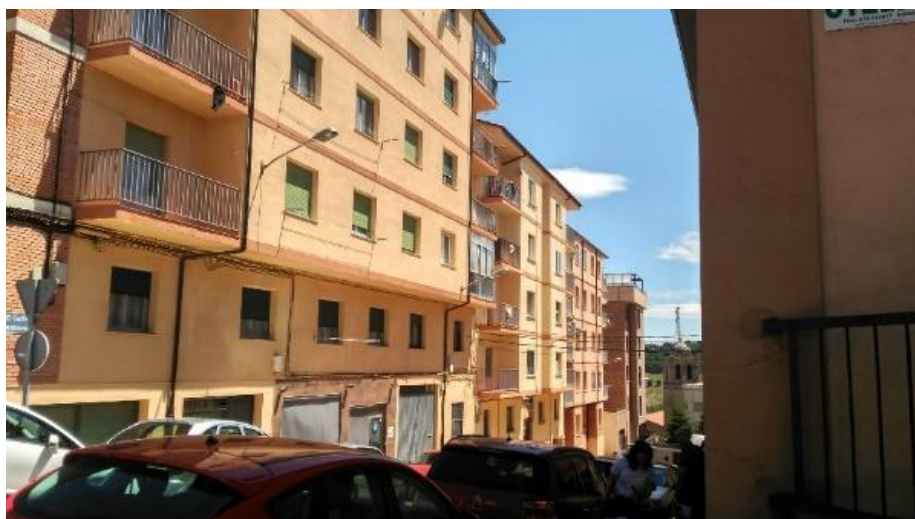
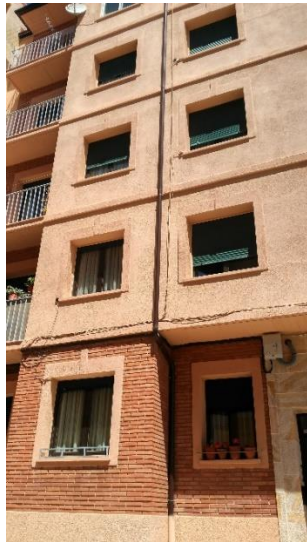
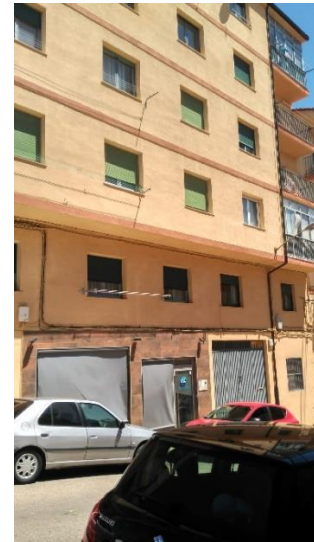
Los edificios susceptibles de intervención en este ámbito son 6, afectando a 87 viviendas.

El interior de la manzana está abierto y sirve de acceso a los garajes de planta semisótano.

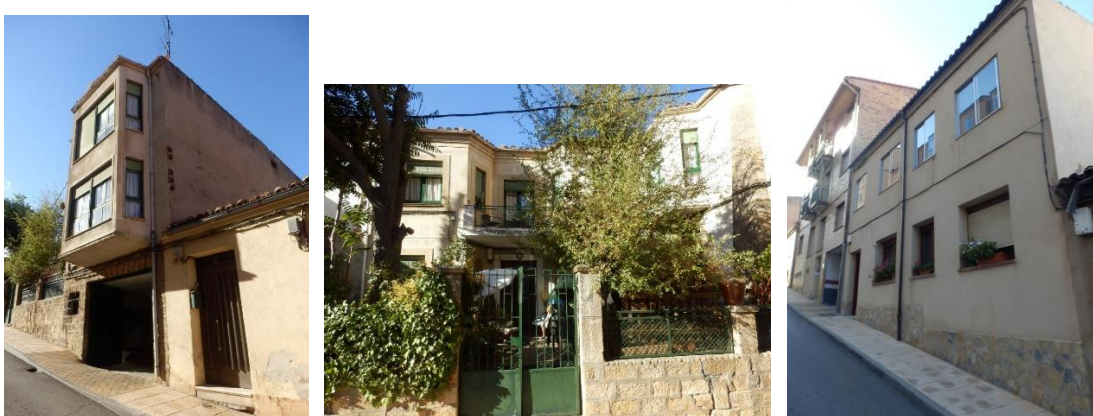
medianeras. Los edificios son de 2 y 3 plantas. En el PGOU hay un cambio de alineación que afecta a las parcelas situadas en el extremo oeste de la manzana.

Los edificios susceptibles de intervención en este ámbito son 9, afectando a 11 viviendas, construidos en su mayoría entre 1949 y 1960.

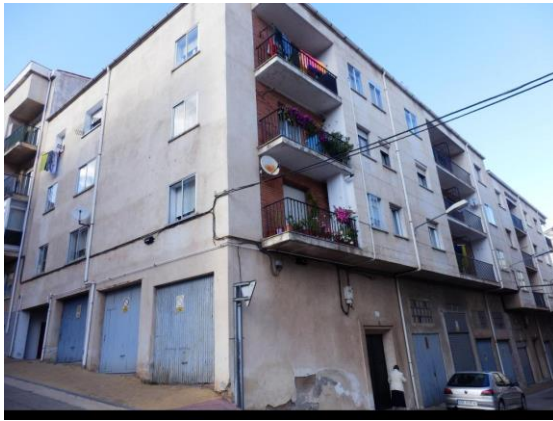
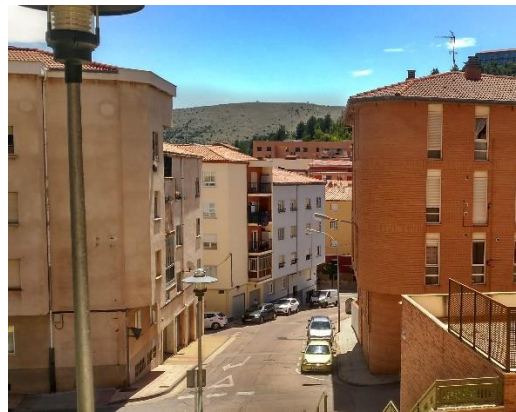
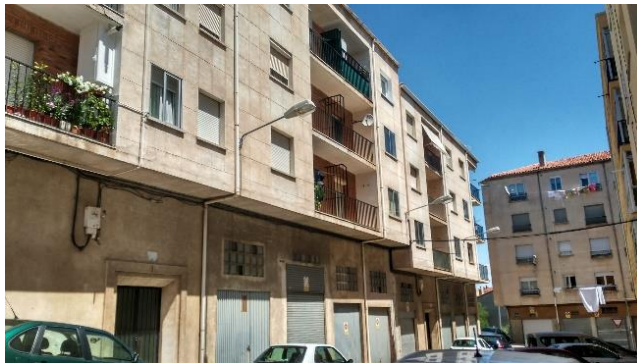
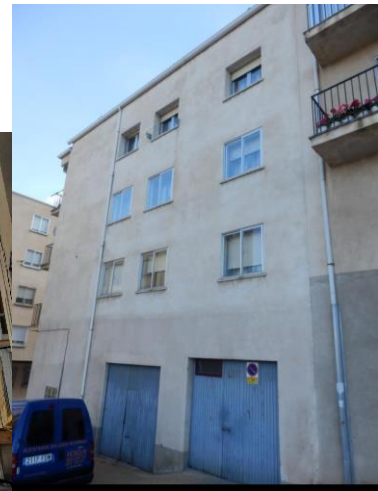
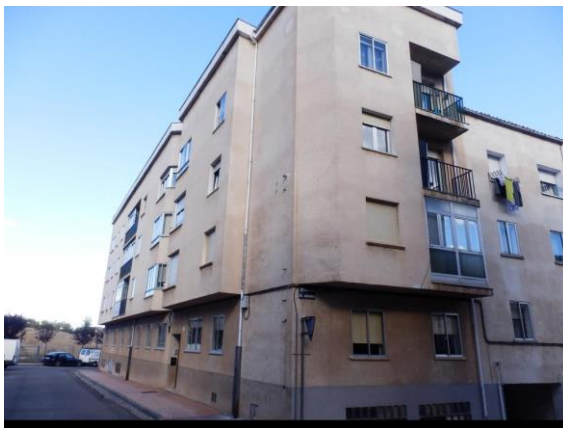
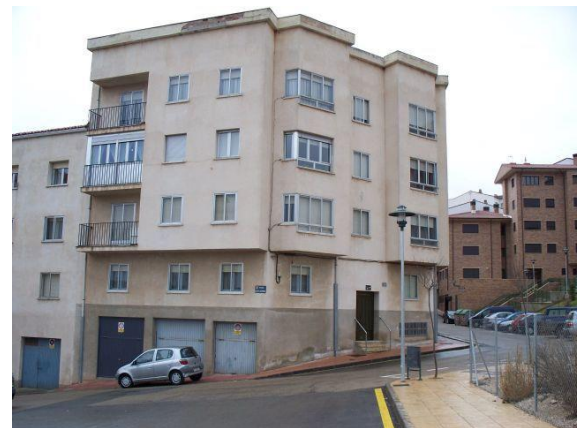
En la manzana lineal situada al este se puede distinguir entre los edificios con frente a la calle Obispo Agustín y a la plaza, de 1939 y dos plantas de altura, y el bloque lineal de cinco plantas, que data de 1976.

Los edificios susceptibles de intervención en este ámbito son 9, afectando a 81 viviendas.

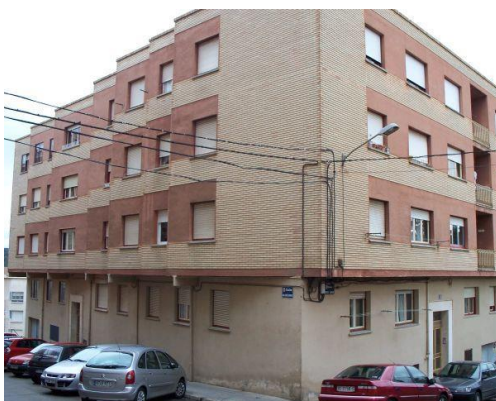
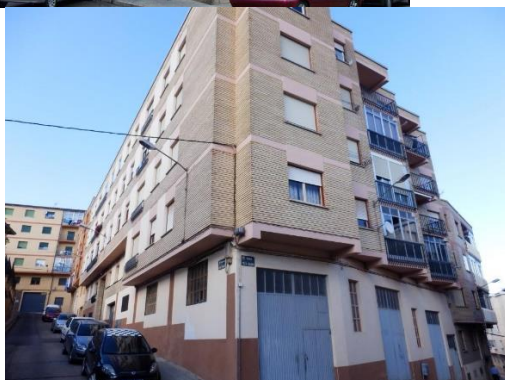
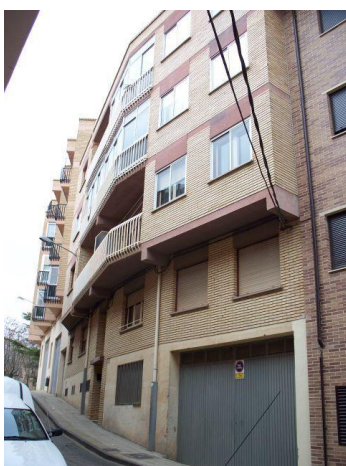
Conjunto de una manzana situada entre el Colegio Público y la Calle Matadero. La manzana está edificada entre 1973 y 1975.

Los edificios susceptibles de intervención en este ámbito son 3, afectando a 59 viviendas.

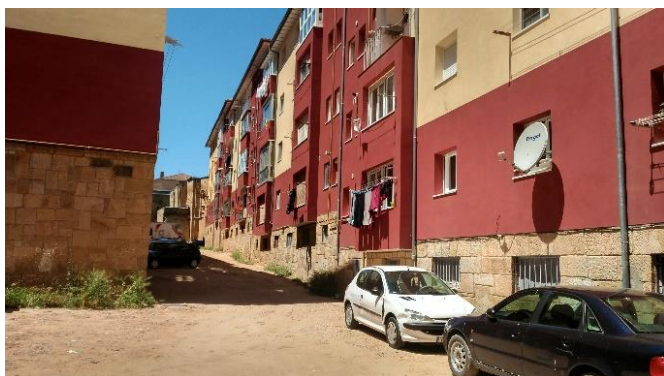
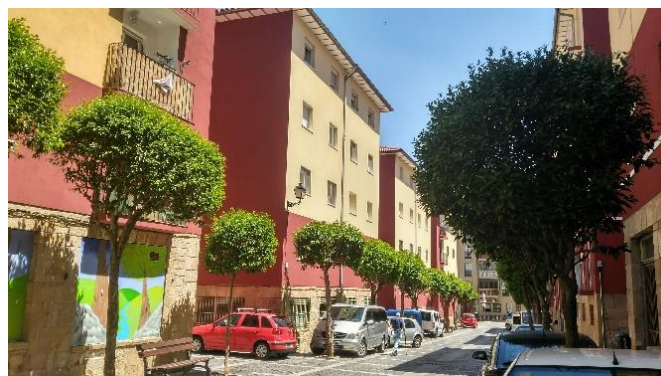
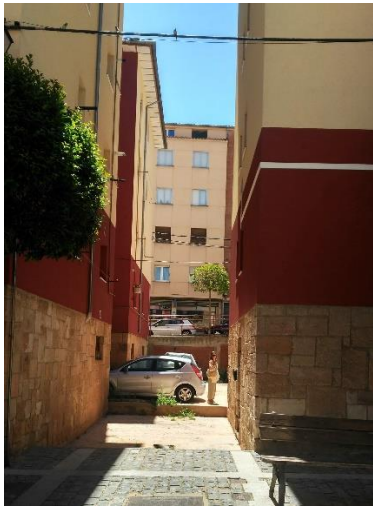
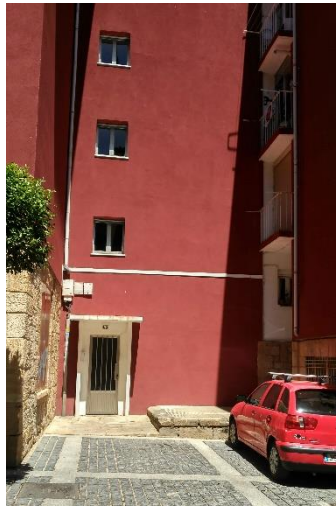
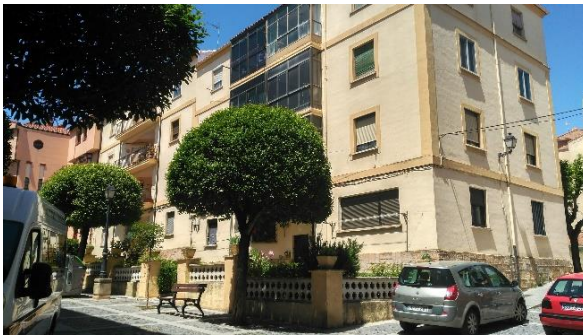
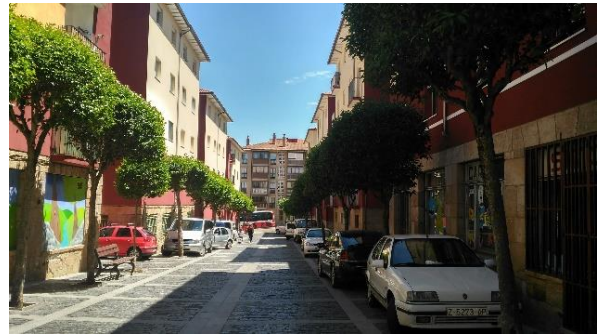
El borde sur del ámbito presenta una parcelación menos uniforme, con edificios construidos entre 1962 y 2010.

Los edificios susceptibles de intervención en este ámbito son 11, afectando a 64 viviendas.

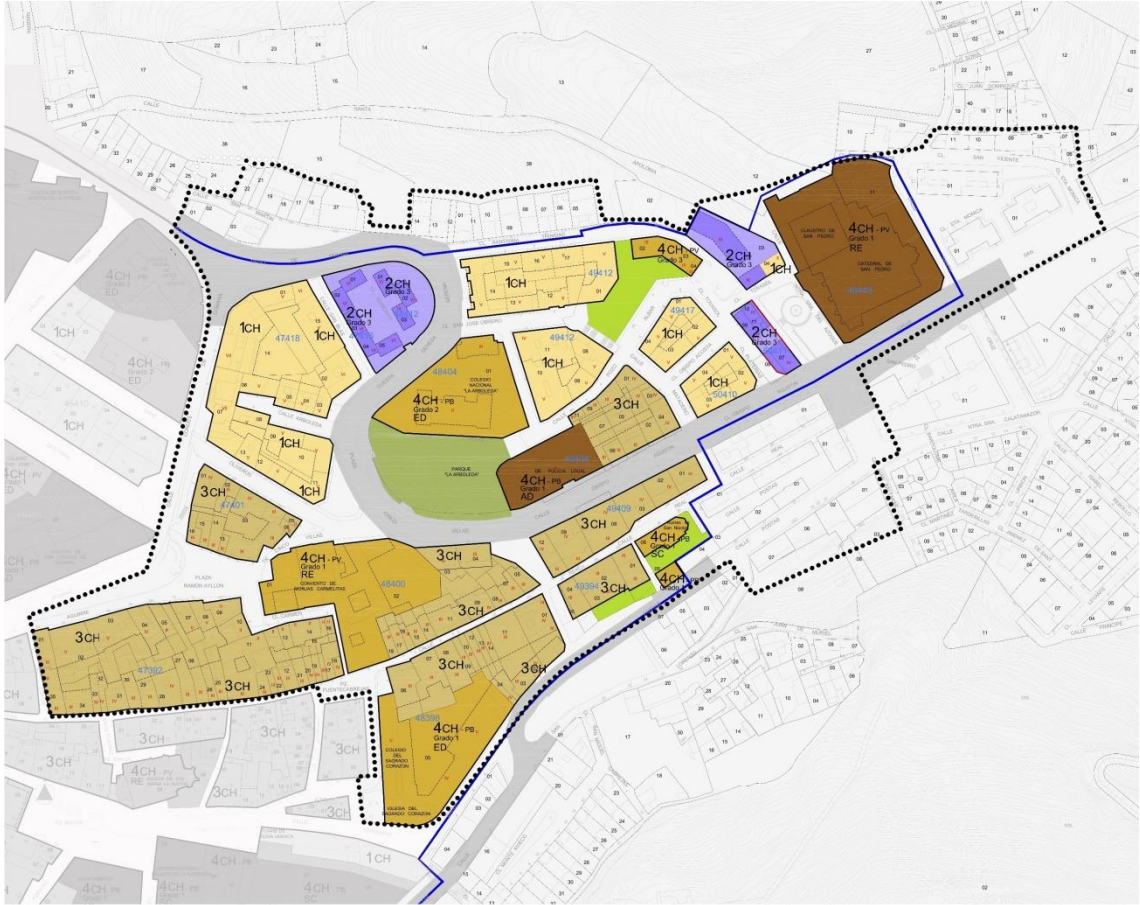
1. Norma Zonal 1. Edificación en manzana cerrada de Casco Histórico (1-CH).

2. Norma Zonal 2, grado 3. Edificación en bloque abierto de densidad media baja de Casco Histórico (2- CH).
3. Norma Zonal 3. Edificación en manzana de Casco Histórico (3-CH).
4. Norma Zonal 4. Equipamientos y Servicios Urbanos de Casco Histórico (4-CH).

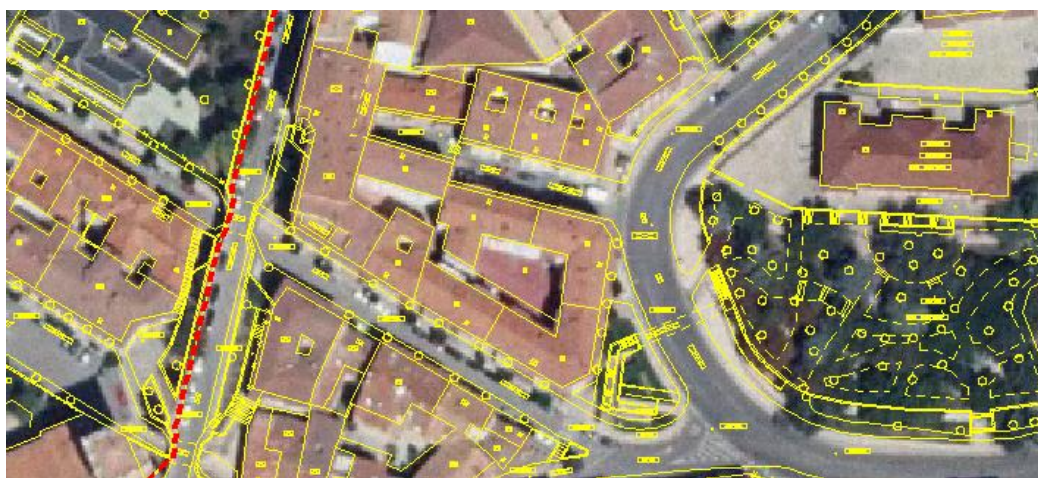
**VISTA GENERAL**

CARACTERÍSTICAS DEL EDIFICIO TIPO			CARACTERÍSTICAS DE LA VIVIENDA TIPO			
SUPERFICIE GRÁFICA MEDIA	Variable, de 164 a 314		SUPERFICIE CONSTRUIDA MEDIA s/ CONJUNTO	105,5 m <sup>2</sup>		
VIVIENDAS POR PLANTA	2		SUPERFICIE PRIVATIVA	95 m <sup>2</sup>		
Nº ALTURAS	3 - 5 - 6		ALTURA LIBRE DE PLANTA	2,40 - 2,60 m		
ALTURA DE CORNISA	9 a 16		Nº DE DORMITORIOS	2 - 3		
Nº MEDIO VIVIENDAS s/EDIFICIO	9		ORIENTACIÓN	N - S		
			VENTILACIÓN CRUZADA			
REFCAT	DIRECCIÓN	SUPERFICIE MEDIA VIVIENDA s/ EDIFICIO	AÑO	Nº VIVIENDAS EDIFICIO	ALTURA	Nº VIVIENDAS / PLANTA
4741803WM4244S	CINCO VILLAS 2	124	1970	4	5	1
4741804WM4244S	ARBOLEDA 2	100,6	1969	8	5	2
4741805WM4244S	ARBOLEDA 4	100,1	1970	8	5	2
4741806WM4244S	ARBOLEDA 6	116,4	1950	5	3	2
4741808WM4244S	ARBOLEDA 3	86	1970	8	5	2
4741809WM4244S	ARBOLEDA 1	99,1	1967	12	6	2
4741810WM4244S	CINCO VILLAS 1	100,5	1966	12	6	2
4741811WM4244S	SANZ OLIVEROS 11	134,1	1965	12	6	2
4741812WM4244S	SANZ OLIVEROS 9	103,8	1965	8	5	2

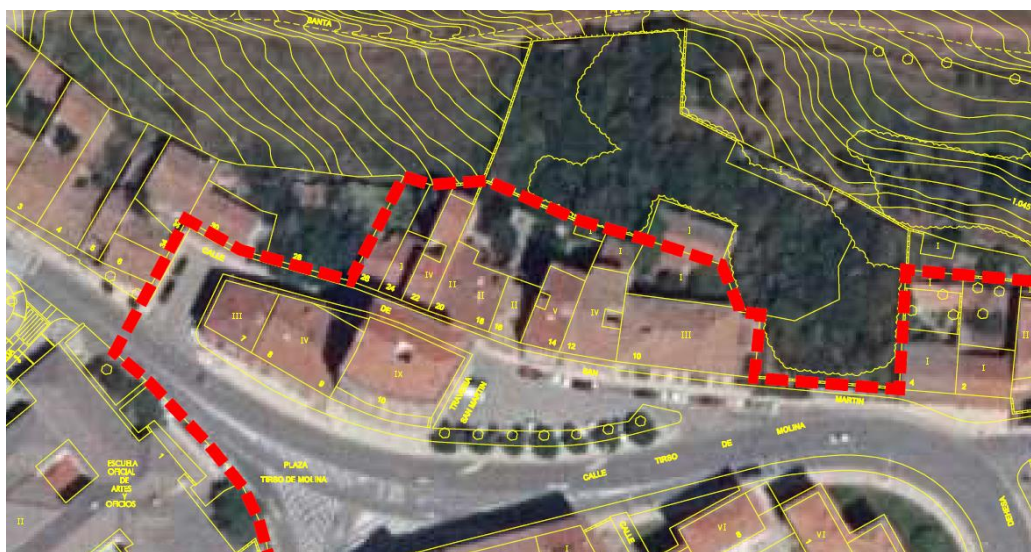
#### VISTA GENERAL

CARACTERÍSTICAS DEL EDIFICIO TIPO		CARACTERÍSTICAS DE LA VIVIENDA TIPO	
SUPERFICIE GRÁFICA MEDIA	150 m <sup>2</sup>	SUPERFICIE CONSTRUIDA MEDIA s/ CONJUNTO	134,5 m <sup>2</sup>
VIVIENDAS POR PLANTA	1-2	SUPERFICIE PRIVATIVA	130 m <sup>2</sup>
Nº ALTURAS	varias	ALTURA LIBRE DE PLANTA	Varias
ALTURA DE CORNISA	varias	Nº DE DORMITORIOS	varios
Nº MEDIO VIVIENDAS s/EDIFICIO	6	ORIENTACIÓN	N-S
		VENTILACIÓN CRUZADA	algunos

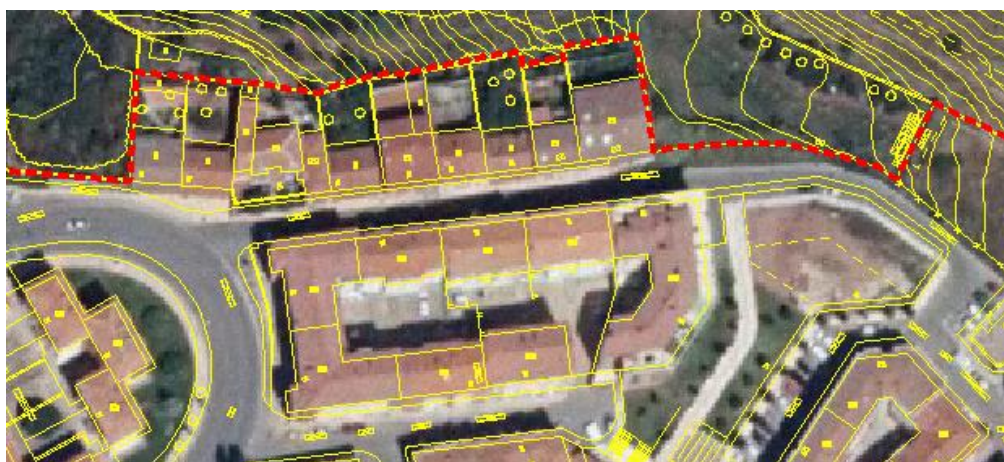
**VISTA GENERAL**

CARACTERÍSTICAS DEL EDIFICIO TIPO			CARACTERÍSTICAS DE LA VIVIENDA TIPO			
SUPERFICIE GRÁFICA MEDIA	279 m <sup>2</sup>		SUPERFICIE CONSTRUIDA MEDIA s/ CONJUNTO		89,50 m <sup>2</sup>	
VIVIENDAS POR PLANTA	2		SUPERFICIE PRIVATIVA		73 m <sup>2</sup>	
Nº ALTURAS	5		ALTURA LIBRE DE PLANTA		2,65 m	
ALTURA DE CORNISA	15,50 m		Nº DE DORMITORIOS		3	
Nº MEDIO VIVIENDAS s/EDIFICIO	10		ORIENTACIÓN		N -S	
			VENTILACIÓN CRUZADA		sí	
REFCAT	DIRECCIÓN	SUPERFICIE MEDIA VIVIENDA s/ EDIFICIO	AÑO	Nº VIVIENDAS EDIFICIO	ALTURA	Nº VIVIENDAS / PLANTA
4941217WM4244S	CL SANTÍSIMA TRINIDAD 6	103	1972	10	5	2
4941216WM4244S	CL SANTÍSIMA TRINIDAD 4	105,7	1974	10	5	2
4941212WM4244S	CL SAN JOSE OBRERO 3	98,4	1972	10	5	2

<b>CARACTERÍSTICAS CONSTRUCTIVAS</b>		
CIMENTACIÓN		Zapatas de hormigón
ESTRUCTURAS	CUBIERTA	Forjado de hormigón
	VERTICAL	Estructura de hormigón armado
	HORIZONTAL	Forjados de hormigón y vigas de hormigón armado
FACHADA	CONSTRUCCIÓN	Ladrillo
	ACABADOS	Ladrillo visto. Enfoscado y pintado. Zócalo de piedra
CUBIERTAS		Teja cerámica
INSTALACIONES	AGUA	Sí
	SANEAMIENTO	Sí
	ELECTRICIDAD	Sí
	CALEFACCIÓN	Individual?
	ASCENSOR	No
	GAS	Sí
<b>DIAGNÓSTICO</b>		
SEGURIDAD ESTRUCTURAL	SC	
SALUBRIDAD	Buena.	
PROTECCIÓN FRENTE AL RUIDO	Las viviendas no cuentan con una adecuada protección frente al ruido: <ul style="list-style-type: none"> <li>Las carpinterías no cuentan con el aislamiento adecuado</li> </ul>	
AHORRO DE ENERGÍA	Las viviendas no cuentan con un aislamiento adecuado. Tanto las ventanas originales como las renovadas tienen unas características térmicas insuficientes, intentando paliarse con la instalación frecuente de dobles ventanas. Las calderas individuales penalizan la eficacia de los sistemas de calefacción.

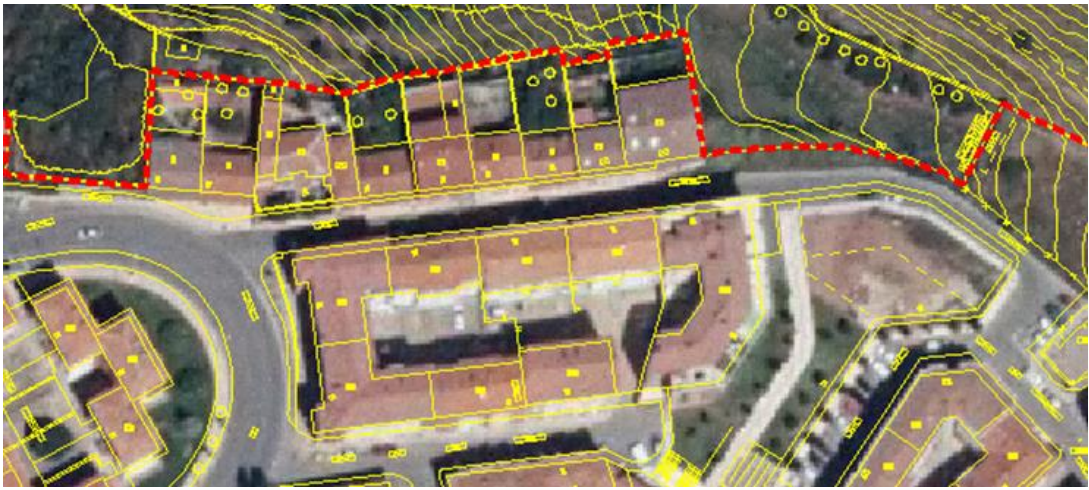
CARACTERÍSTICAS DEL EDIFICIO TIPO		CARACTERÍSTICAS DE LA VIVIENDA TIPO				
SUPERFICIE GRÁFICA MEDIA	330 m <sup>2</sup>	SUPERFICIE CONSTRUIDA MEDIA s/ CONJUNTO	89,50 m <sup>2</sup>			
VIVIENDAS POR PLANTA	3	SUPERFICIE PRIVATIVA	73 m <sup>2</sup>			
Nº ALTURAS	5	ALTURA LIBRE DE PLANTA	2,55 m			
ALTURA DE CORNISA	15 m	Nº DE DORMITORIOS	3 - 4			
Nº MEDIO VIVIENDAS s/EDIFICIO	16	ORIENTACIÓN	N - S			
		VENTILACIÓN CRUZADA	Sí			
REFCAT	DIRECCIÓN	SUPERFICIE MEDIA VIVIENDA s/ EDIFICIO	AÑO	Nº VIVIENDAS EDIFICIO	ALTURA	Nº VIVIENDAS / PLANTA

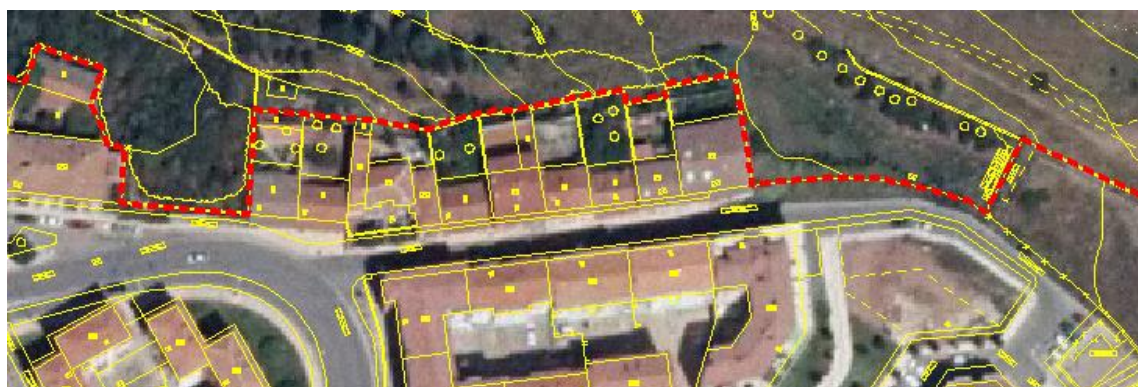
**VISTA GENERAL**

CARACTERÍSTICAS DEL EDIFICIO TIPO			CARACTERÍSTICAS DE LA VIVIENDA TIPO			
SUPERFICIE GRÁFICA MEDIA	1.819 m <sup>2</sup>		SUPERFICIE CONSTRUIDA MEDIA s/ CONJUNTO		154,1 m <sup>2</sup>	
VIVIENDAS POR PLANTA	3		SUPERFICIE PRIVATIVA		145 m <sup>2</sup>	
Nº ALTURAS	5		ALTURA LIBRE DE PLANTA		2,55 m	
ALTURA DE CORNISA	15 m		Nº DE DORMITORIOS		3 - 4	
Nº MEDIO VIVIENDAS s/EDIFICIO	1		ORIENTACIÓN		N -S	
			VENTILACIÓN CRUZADA		Sí	
REFCAT	DIRECCIÓN	SUPERFICIE MEDIA VIVIENDA s/ EDIFICIO	AÑO	Nº VIVIENDAS EDIFICIO	ALTURA	Nº VIVIENDAS / PLANTA
4842014WM4244S	CL SAN MARTIN 4	117	1949	1	1	1
4842013WM4244S	CL SAN MARTIN 2	91	1949	1	1	1
4842012WM4244S	CL SANTÍSIMA TRINIDAD 1	112	1960	1	2	1
4842001WM4244S	CL SANTÍSIMA TRINIDAD 1 (D)	182	1952	1	2	1
4842011WM4244S	CL SANTÍSIMA TRINIDAD 1 (T)	192	1952	1	2	1
4842010WM4244S	CL SANTÍSIMA TRINIDAD 3	135	1960	1	1	1
4842008WM4244S	CL SANTÍSIMA TRINIDAD 7	84	1950	2	2	1
4842006WM4244S	CL SANTÍSIMA TRINIDAD 11	236	1960	1	2	1

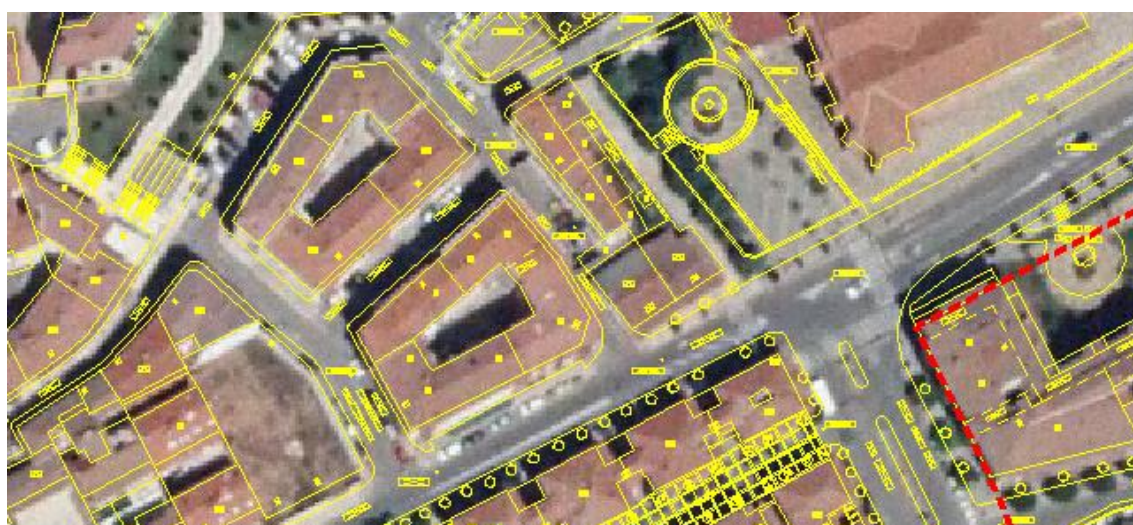
**VISTA GENERAL**

CARACTERÍSTICAS DEL EDIFICIO TIPO			CARACTERÍSTICAS DE LA VIVIENDA TIPO			
SUPERFICIE GRÁFICA MEDIA	225 m <sup>2</sup>	SUPERFICIE CONSTRUIDA MEDIA s/ CONJUNTO	101,50 m <sup>2</sup>			
VIVIENDAS POR PLANTA	2 - 3	SUPERFICIE PRIVATIVA	95 m <sup>2</sup>			
Nº ALTURAS	5 - 6	ALTURA LIBRE DE PLANTA	varias			
ALTURA DE CORNISA	varias	Nº DE DORMITORIOS	2 - 3			
Nº MEDIO VIVIENDAS s/EDIFICIO	9	ORIENTACIÓN	todas			
		VENTILACIÓN CRUZADA	sí			
REFCAT	DIRECCIÓN	SUPERFICIE MEDIA VIVIENDA s/ EDIFICIO	AÑO	Nº VIVIENDAS EDIFICIO	ALTURA	Nº VIVIENDAS / PLANTA
4941701WM4244S	CL POZO ALBAR 8	133,4	1980	8	5	2
4941704WM4244S	CL POZO ALBAR 6	116,3	1980	8	5	2
4941703WM4244S	CL OBISPO ACOSTA 1	110,7	1976	9	5	3
4941702WM4244S	CL OBISPO ACOSTA 3	117,3	1976	6	5	2
5041001WM4254S	CL OBISPO ACOSTA 4	74,9	1971	14	5	3
5041004WM4244S	CL OBISPO ACOSTA 2	83,5	1970	8	5	2
5041002WM4254S	CL OBISPO AGUSTÍN 13	94,4	1960	8	5	2
5041003WM4244S	CT MATADERO 2	109,8	1974	12	6	3

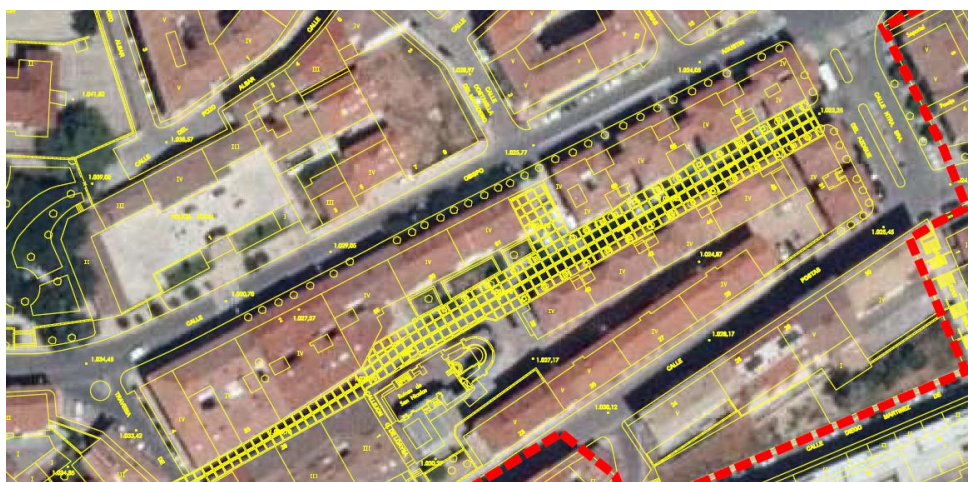
**VISTA GENERAL**

CARACTERÍSTICAS DEL EDIFICIO TIPO			CARACTERÍSTICAS DE LA VIVIENDA TIPO			
SUPERFICIE GRÁFICA MEDIA	212 m <sup>2</sup>		SUPERFICIE CONSTRUIDA MEDIA s/ CONJUNTO			96,6 m <sup>2</sup>
VIVIENDAS POR PLANTA	2		SUPERFICIE PRIVATIVA			85 m <sup>2</sup>
Nº ALTURAS	5		ALTURA LIBRE DE PLANTA			2,60 m
ALTURA DE CORNISA	12		Nº DE DORMITORIOS			3
Nº MEDIO VIVIENDAS s/EDIFICIO	12		ORIENTACIÓN			NO -SE
			VENTILACIÓN CRUZADA			sí
REFCAT	DIRECCIÓN	SUPERFICIE MEDIA VIVIENDA s/ EDIFICIO	AÑO	Nº VIVIENDAS EDIFICIO	ALTURA	Nº VIVIENDAS / PLANTA
5040201WM4254S	CL REAL 63-67	76,4	1958	32	5	8
5040601WM4254S	CL POSTAS 31	145,3	1958	8	5	2
5040901WM4244S	CL REAL 40-48	86,2	1958	32	5	8
5040101WM4254S	CL POSTAS 29	82,8	1958	8	5	2
5040102WM4254S	CL POSTAS 27	84,8	1958	8	5	2
5040103WM4244S	CL POSTAS 25	80,9	1958	8	5	2
4940901WM4244S	CL REAL 61	92	1954	8	4	2
4940902WM4244S	CL REAL 59	78,3	1954	8	4	2
5040104WM4244S	CL POSTAS 23	103,3	1958	8	4	2

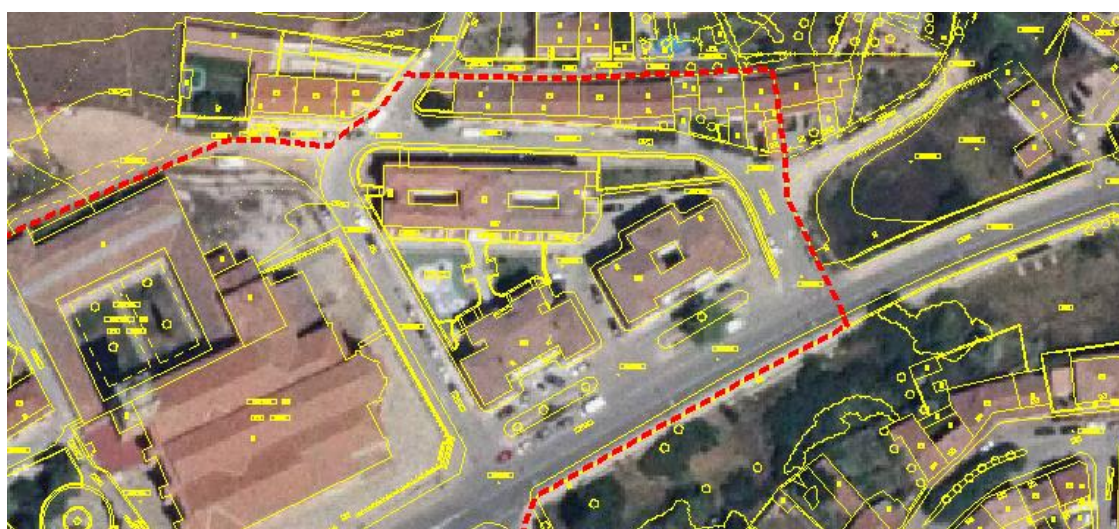
**VISTA GENERAL**

CARACTERÍSTICAS DEL EDIFICIO TIPO		CARACTERÍSTICAS DE LA VIVIENDA TIPO				
SUPERFICIE GRÁFICA MEDIA	460 m <sup>2</sup>	SUPERFICIE CONSTRUIDA MEDIA s/ CONJUNTO	92,50 m <sup>2</sup>			
VIVIENDAS POR PLANTA	2	SUPERFICIE PRIVATIVA	85 m <sup>2</sup>			
Nº ALTURAS	4 - 5	ALTURA LIBRE DE PLANTA				
ALTURA DE CORNISA		Nº DE DORMITORIOS	3			
Nº MEDIO VIVIENDAS s/EDIFICIO	21	ORIENTACIÓN	N - S			
		VENTILACIÓN CRUZADA	sí			
REFCAT	DIRECCIÓN	SUPERFICIE MEDIA VIVIENDA s/ EDIFICIO	AÑO	Nº VIVIENDAS EDIFICIO	ALTURA	Nº VIVIENDAS / PLANTA
5142701WM4254S	CL SANTA MONICA 2-4	105,3	1964	16	4-5	2
5041401WM4254S	CL SAN AGUSTÍN 1-3	96,9	1960	16	5	2
5142101WM4254S	CL SANTA MONICA 1-3 - CL SANTA CRUZ 14	75,4	1958	32	4	4

<b>CARACTERÍSTICAS CONSTRUCTIVAS</b>		
CIMENTACIÓN		Muros de contención de mampostería y zapatas de hormigón
ESTRUCTURAS	CUBIERTA	Forjado de hormigón
	VERTICAL	Estructura de hormigón armado
	HORIZONTAL	Forjados de hormigón y vigas de hormigón armado
FACHADA	CONSTRUCCIÓN	Ladrillo
	ACABADOS	Ladrillo visto. Enfoscado y pintado. Zócalo de piedra
CUBIERTAS		Teja cerámica
INSTALACIONES	AGUA	Sí
	SANEAMIENTO	Sí
	ELECTRICIDAD	Sí
	CALEFACCIÓN	Individual
	ASCENSOR	No
	GAS	Sí
<b>DIAGNÓSTICO</b>		
SEGURIDAD ESTRUCTURAL	SC	
SALUBRIDAD	Correcta	
PROTECCIÓN FRENTE AL RUIDO		Las viviendas no cuentan con una adecuada protección frente al ruido: Las carpinterías no cuentan con el aislamiento adecuado
AHORRO DE ENERGÍA		Las viviendas no cuentan con un aislamiento adecuado. Tanto las ventanas originales como las renovadas tienen unas características térmicas insuficientes. Las calderas individuales penalizan la eficacia de los sistemas de calefacción.

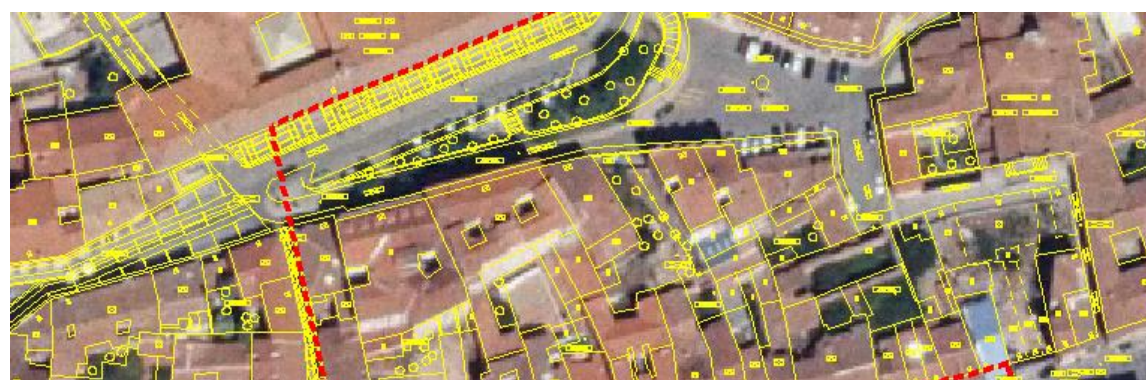
**VISTA GENERAL**

CARACTERÍSTICAS DEL EDIFICIO TIPO			CARACTERÍSTICAS DE LA VIVIENDA TIPO			
SUPERFICIE GRÁFICA MEDIA	140 m <sup>2</sup>		SUPERFICIE CONSTRUIDA MEDIA s/ CONJUNTO		116,8 m <sup>2</sup>	
VIVIENDAS POR PLANTA	1-4		SUPERFICIE PRIVATIVA		100 m <sup>2</sup>	
Nº ALTURAS	2-7		ALTURA LIBRE DE PLANTA		varias	
ALTURA DE CORNISA	varias		Nº DE DORMITORIOS		3	
Nº MEDIO VIVIENDAS s/EDIFICIO	7		ORIENTACIÓN		N-S	
			VENTILACIÓN CRUZADA		algunas	
REFCAT	DIRECCIÓN	SUPERFICIE MEDIA VIVIENDA s/ EDIFICIO	AÑO	Nº VIVIENDAS EDIFICIO	ALTURA	Nº VIVIENDAS / PLANTA
4740102WM4244S	CL SANZ OLIVEROS 10	67	1940	4	3	2
4840003WM4244S	PZ CINCO VILLAS 5	108	1960	4	3	2
4840004WM4244S	PZ CINCO VILLAS 4	115	1960	4	3	2
4740116WM4244S	PZ RAMÓN AYLLÓN 1	110,3	1920	3	4	1
4740115WM4244S	PZ RAMÓN AYLLÓN 2	109,7	1900	3	4	1
4740114WM4244S	PZ RAMÓN AYLLÓN 3	163	1920	2	3	1
4740113WM4244S	PZ RAMÓN AYLLÓN 4	132	1919	1	3	1
4739201WM4243N	CL AGUIRRE 10	179	1900	2	3	1

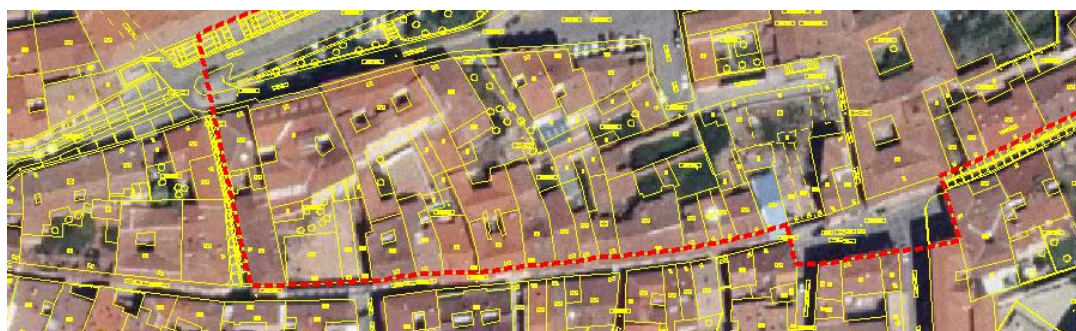
**VISTA GENERAL**

CARACTERÍSTICAS DEL EDIFICIO TIPO			CARACTERÍSTICAS DE LA VIVIENDA TIPO			
SUPERFICIE GRÁFICA MEDIA	117 m <sup>2</sup>	SUPERFICIE CONSTRUIDA MEDIA s/ CONJUNTO				168,8 m <sup>2</sup>
VIVIENDAS POR PLANTA	1-2	SUPERFICIE PRIVATIVA				155 m <sup>2</sup>
Nº ALTURAS	3-5	ALTURA LIBRE DE PLANTA				varias
ALTURA DE CORNISA	varias	Nº DE DORMITORIOS				2-4
Nº MEDIO VIVIENDAS s/EDIFICIO	3	ORIENTACIÓN				N-S
		VENTILACIÓN CRUZADA				algunas
REFCAT	DIRECCIÓN	SUPERFICIE MEDIA VIVIENDA s/ EDIFICIO	AÑO	Nº VIVIENDAS EDIFICIO	ALTURA	Nº VIVIENDAS / PLANTA
4739235WM4243N	CL COMÚN 2	119,5	1900	4	3	3
4739231WM4243N	CL ZAPATERÍA 28	88,5	1975	6	4	2
4739229WM4243N	CL ZAPATERÍA 24	76,7	1900	3	3	1-2
4739228WM4243N	CL ZAPATERÍA 22	97,5	1950	13	4	3
4739227WM4243N	CL ZAPATERÍA 20	129,7	1900	3	3	3
4739206WM4243N	CL ZAPATERÍA 18	399	1919	1	3	1
4739225WM4243N	CL ZAPATERÍA 14	97,7	1900	3	4	1-2
4739222WM4243N	CL ZAPATERÍA 6	136	1900	1	3	1

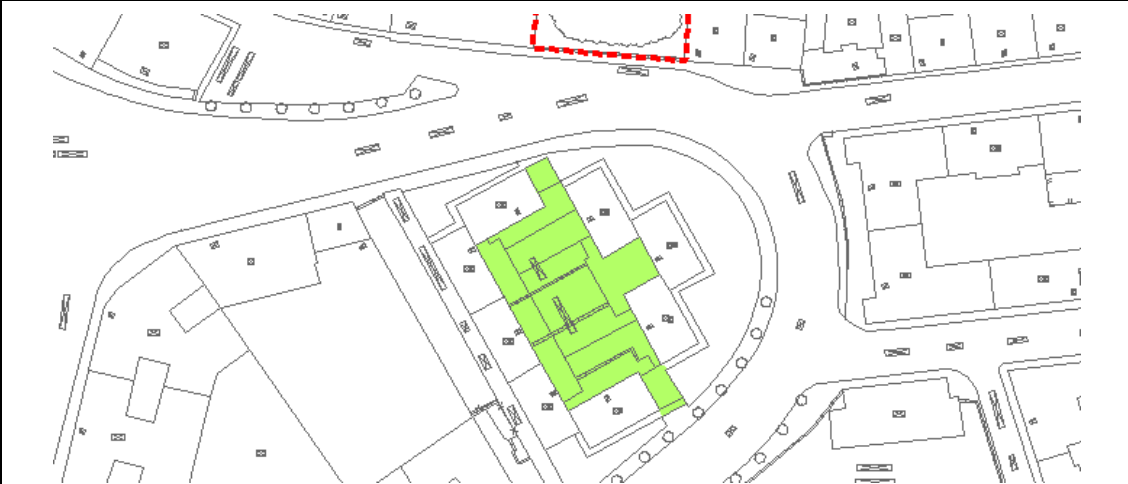
<b>DESCRIPCIÓN GENERAL</b>		Interior del conjunto unitario "Pradillo"
<b>NOMBRE OFICIAL</b>	Calle Moncayo	
<b>CALIFICACIÓN S/ PGOU /PERIPCH</b>	Bloque abierto de casco histórico	
<b>SUPERFICIE</b>	731 m <sup>2</sup>	
<b>FORMA</b>	Rectangular	
<b>BORDES CON EDIFICACIÓN</b>	Cuatro	
<b>BAJOS COMERCIALES</b>	No	
<b>ACCESO PORTALES</b>	Sí	
<b>PASOS DE PEATONES</b>	Sí	
<b>SUPERFICIE PERMEABLE</b>	<1 m2 (semipermeable)	
<b>PLANO GENERAL</b>

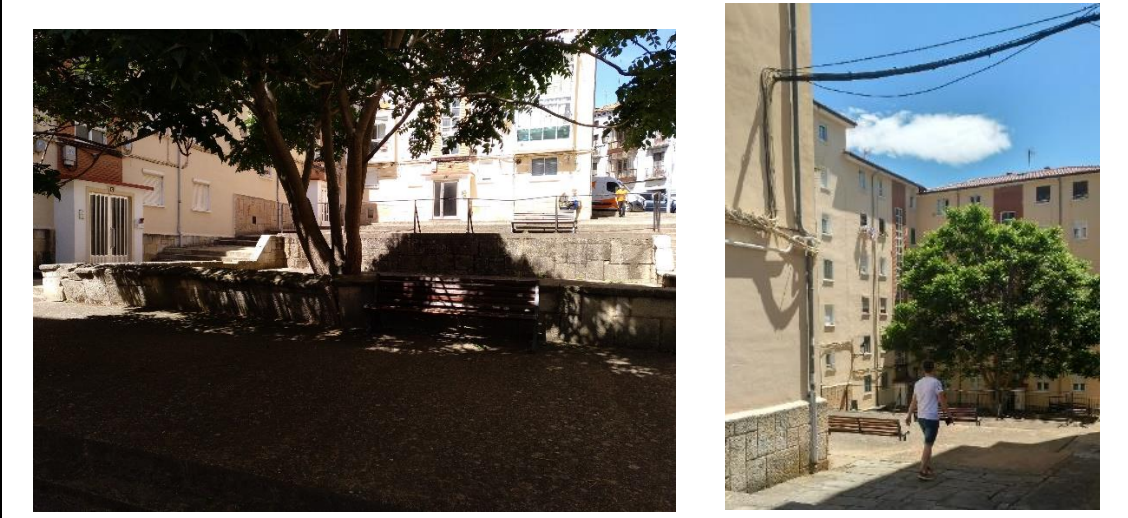
<b>IMÁGENES</b>

<b>CARACTERÍSTICAS</b>		
MOBILIARIO E INFRAESTRUCTURA BÁSICA	Bancos	3 bancos de madera
	Elementos de agua	No
	Papeleras	No
	Iluminación	Sí
EQUIPAMIENTO	Juegos infantiles	No
	Deportivo aire libre	No
	Mayores	No
	Otros (quioscos, etc.)	No
ARBOLADO	Nº árboles	1
	Superficie de sombra	3,5 m <sup>2</sup>
PATRIMONIO	Elementos singulares	Muros de contención de piedra.
<b>DIAGNÓSTICO</b>		
ACCESIBILIDAD	El espacio cuenta con un nivel de accesibilidad deficiente ya que es un espacio organizado en plataformas escalonadas conectadas mediante escaleras. Es en estas plataformas donde se encuentran los accesos a los portales de los distintos edificios.	
CONFORT	El nivel de confort en el espacio es medio: <ul style="list-style-type: none"> <li>• Pavimento impermeable en casi todo el espacio.</li> <li>• Nivel medio de sombra.</li> </ul>	
VERDE	El único árbol existente es suficiente para el tamaño del espacio, no existe ningún otro tipo de vegetación de estrato intermedio (arbustivo) o bajo (herbáceo).

EQUIPAMIENTO	El espacio solo cuenta con mobiliario para uso estancial. Las dimensiones del espacio permitirían únicamente la instalación elementos puntuales de equipamiento para nuevos usos.	
RECONOCIMIENTO	El árbol situado en el centro del espacio le otorga un carácter singular.	
MANTENIMIENTO	El nivel de mantenimiento del espacio es suficiente pero mejorable.	
PAISAJE	IMPACTOS	No hay impactos destacables.
	ENTORNO	Encontrarse en la curva de la N-234 dificulta la relación con el exterior del espacio.

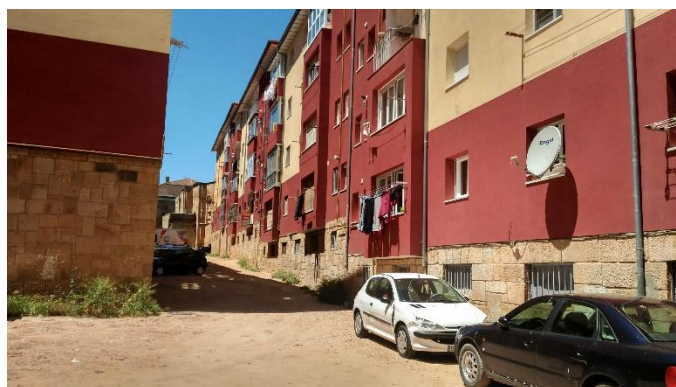
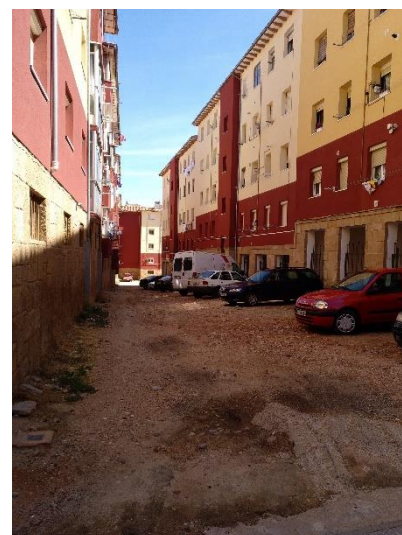
**IMÁGENES**

<b>CARACTERÍSTICAS</b>		
MOBILIARIO E INFRAESTRUCTURA BÁSICA	Bancos	No
	Elementos de agua	No
	Papeleras	No
	Iluminación	No
EQUIPAMIENTO	Juegos infantiles	No
	Deportivo aire libre	No
	Mayores	No
	Otros (quioscos, etc.)	No
ARBOLADO	Nº árboles	0
	Superficie de sombra	La generada por los edificios
PATRIMONIO	Elementos singulares	No
<b>DIAGNÓSTICO</b>		
ACCESIBILIDAD	El espacio no cuenta con un nivel de accesibilidad adecuado, ya que no está urbanizado	
CONFORT	El nivel de confort en el espacio es malo, con polvo en época seca y barro cuando llueve.	
VERDE	Vegetación inexistente.	
EQUIPAMIENTO	No cuenta con ningún equipamiento.	
RECONOCIMIENTO	El espacio no posee ningún elemento característico que permita ser reconocido.	
MANTENIMIENTO	El nivel de mantenimiento del espacio es malo.	
PAISAJE	IMPACTOS	Vehículos aparcados sin orden.
	ENTORNO	Instalaciones de electricidad y gas en fachada, además de la presencia de bajantes de pluviales. Diversidad de cerramientos de terrazas sin ningún criterio estético común. Presencia de cuerdas de tender en fachada.

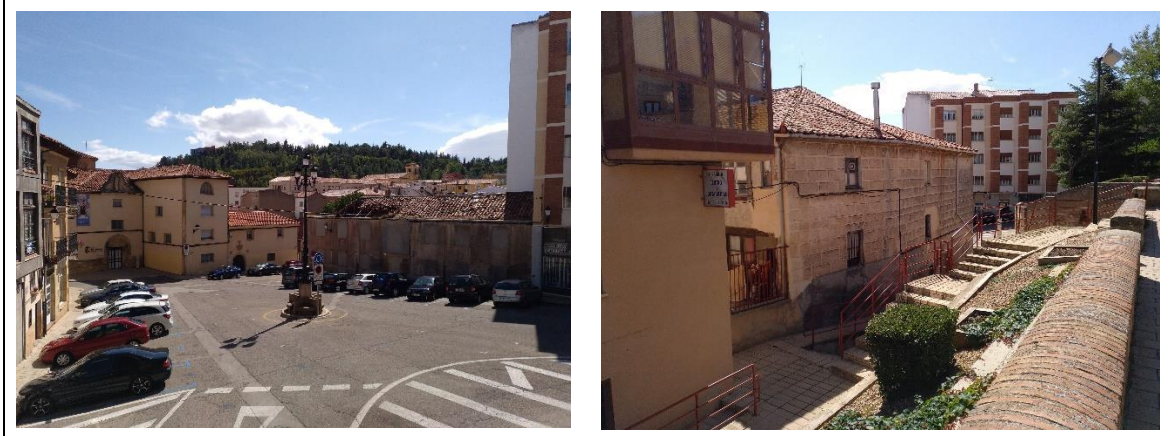
**IMÁGENES**

<b>CARACTERÍSTICAS</b>		
MOBILIARIO E INFRAESTRUCTURA BÁSICA	Bancos	2 bancos de piedra
	Elementos de agua	Fuente
	Papeleras	Sí
	Iluminación	Sí. Farola central, otras de pie y también adosadas a fachadas
EQUIPAMIENTO	Juegos infantiles	No
	Deportivo aire libre	No
	Mayores	No
	Otros (quioscos, etc.)	No
ARBOLADO	Nº árboles	19
	Superficie de sombra	En zona ajardinada y la generada por los edificios.
PATRIMONIO	Elementos singulares	Edificios singulares
<b>DIAGNÓSTICO</b>		
ACCESIBILIDAD	Los distintos niveles tienen una accesibilidad adecuada de forma individual, si bien la relación entre ellos sería mejorable ya que existe un importante desnivel salvado por la zona ajardinada y escaleras.	
CONFORT	Regular, ya que la zona inferior está completamente asfaltada, sin espacios protegidos para los peatones.	
VERDE	Bien ajardinado el desnivel entre la plaza y la calle Aguirre.	
EQUIPAMIENTO	El espacio sólo cuenta con mobiliario, escaso, para uso estancial.

RECONOCIMIENTO	Edificios singulares y presencia de arbolado de gran porte.	
MANTENIMIENTO	Adecuado.	
PAISAJE	IMPACTOS	No hay impactos destacables.
	ENTORNO	Excesivo espacio destinado al tráfico rodado y al aparcamiento.

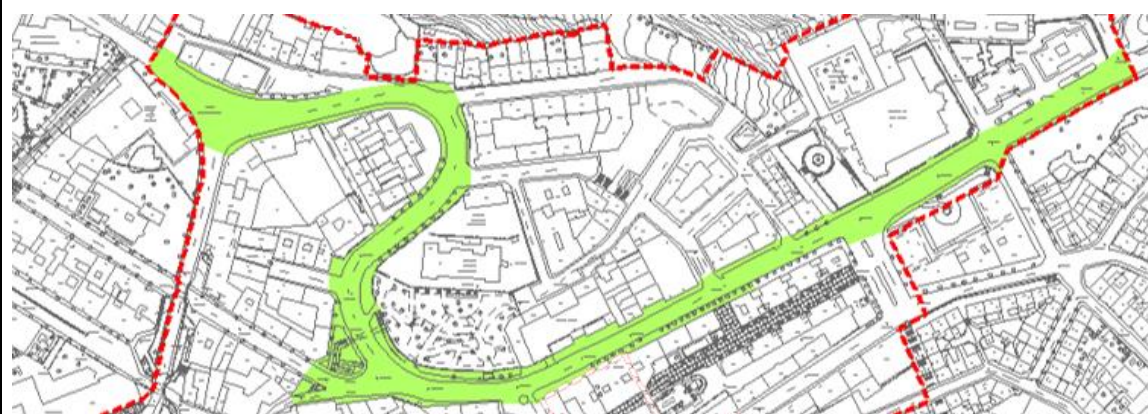
**PLANO GENERAL**

<b>DESCRIPCIÓN GENERAL</b>		Travesía N-234
<b>NOMBRE OFICIAL</b>	N-234 (Calle San Agustín, Obispo Agustín, Cinco Villas, Dehesa Serena, Tirso de Molina)	
<b>CALIFICACIÓN S/ PGOU /PERIPCH</b>	Viario local / aparcamiento	
<b>SUPERFICIE</b>	13.945 m <sup>2</sup>	
<b>FORMA</b>	Lineal	
<b>BORDES CON EDIFICACIÓN</b>	Dos	
<b>BAJOS COMERCIALES</b>	Sí	
<b>ACCESO PORTALES</b>	Sí	
<b>PASOS DE PEATONES</b>	Sí	
<b>SUPERFICIE PERMEABLE</b>	300 m <sup>2</sup> / 66 m <sup>2</sup> (semipermeable)

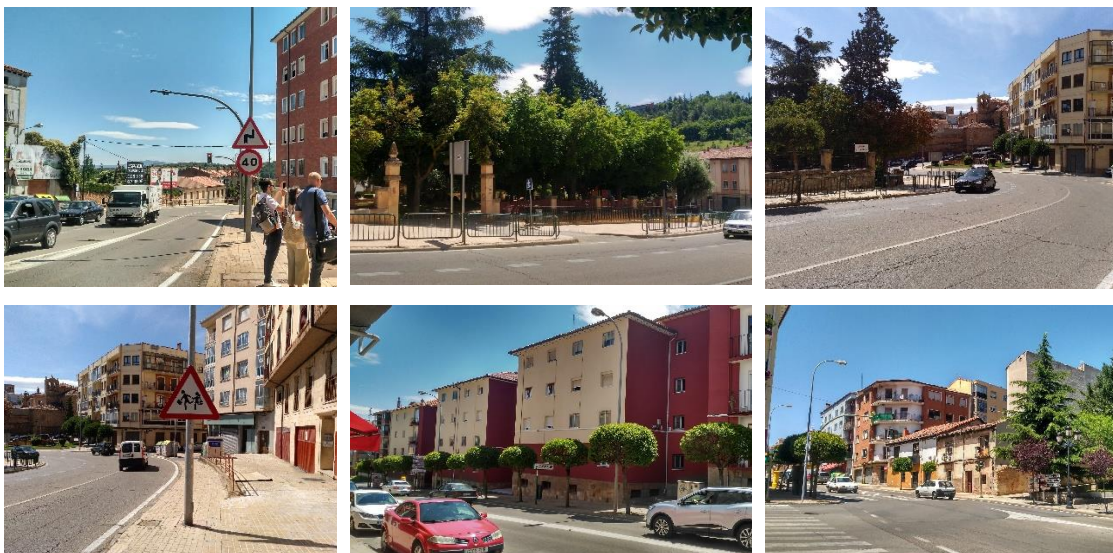
**IMÁGENES**

<b>CARACTERÍSTICAS</b>		
MOBILIARIO E INFRAESTRUCTURA BÁSICA	Bancos	Sí
	Elementos de agua	No
	Papeleras	Sí
	Iluminación	Sí. Farolas de pie y también adosadas a fachadas.
EQUIPAMIENTO	Juegos infantiles	No
	Deportivo aire libre	No
	Mayores	No
	Otros (quioscos, etc.)	Contenedores recogida selectiva. Semáforos.
ARBOLADO	Nº árboles	68
	Superficie de sombra	Lineal
PATRIMONIO	Elementos singulares	Elementos y edificios singulares a lo largo del recorrido.
<b>DIAGNÓSTICO</b>		
ACCESIBILIDAD	Variable a lo largo del recorrido. Dificultades para el uso peatonal en los tramos con más pendiente y para atravesarla.	
CONFORT	Regular, ya que la zona inferior está completamente asfaltada y los espacios para peatones se limitan a las aceras.	
VERDE	Únicamente una línea de árboles de porte mediano.	
EQUIPAMIENTO	No cuenta con ningún equipamiento.	
RECONOCIMIENTO	Elementos y edificios singulares a lo largo del recorrido.	
MANTENIMIENTO	Adecuado.

PAISAJE	IMPACTOS	Presencia de contenedores de recogida selectiva.
	ENTORNO	Excesivo espacio destinado al tráfico rodado y al aparcamiento.

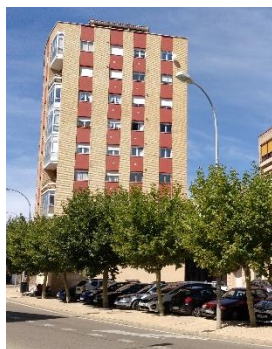
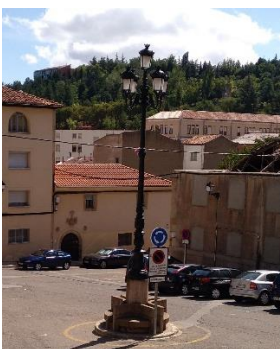
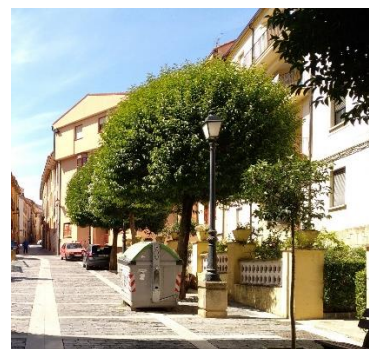
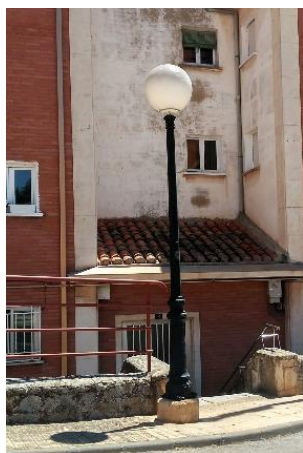
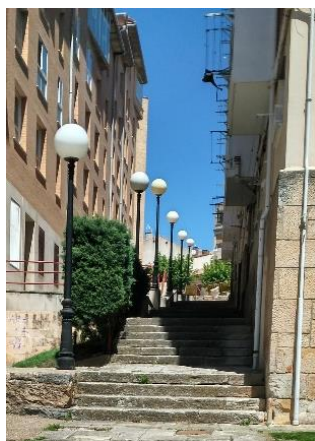
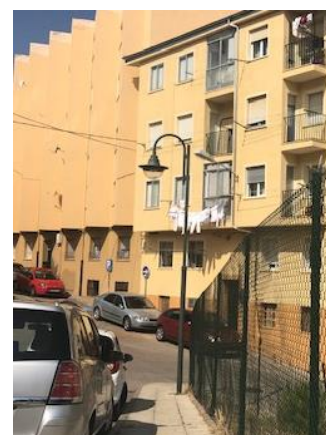
- Tres tipos de farolas de pie según el número de lámparas. Que corresponden a varios modelos, farolas tipo carretera, farolas decorativas de varios brazos, farola “tipo villa”, de “bola”, etc.
