# ARUSORIA

SAN PEDRO | ENTORNO DEL CARMEN  
DELIMITACIÓN Y PLANIFICACIÓN DE  
ÁREA DE REGENERACIÓN URBANA  
PLAN ESPECIAL DE  
REFORMA INTERIOR

**DOCUMENTO INFORMATIVO**  
**DI-MI. MEMORIA INFORMATIVA**  
**Y DE DIAGNÓSTICO**

**DOCUMENTO REFUNDIDO**  
**APROBACIÓN DEFINITIVA**  
**JUNIO 2021**

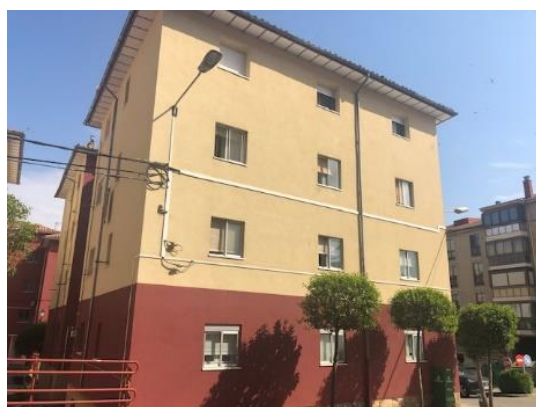
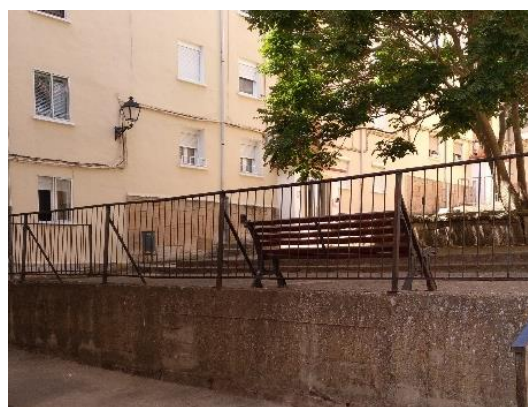
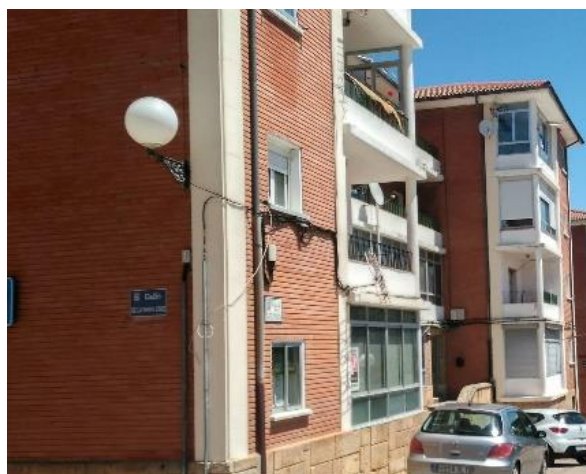
- Farolas ancladas a fachada, tanto de tipo carretera como “tipo villa” o de globo.

El cableado es también grapado a fachada en muchos casos.

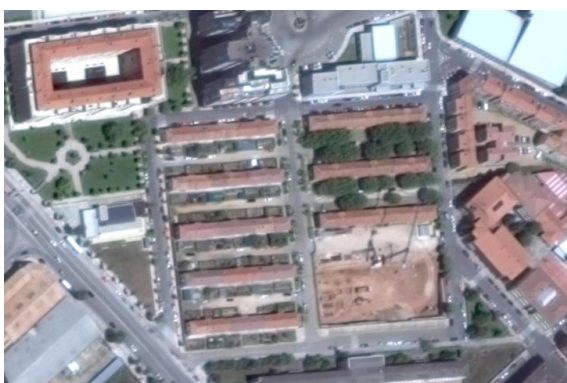
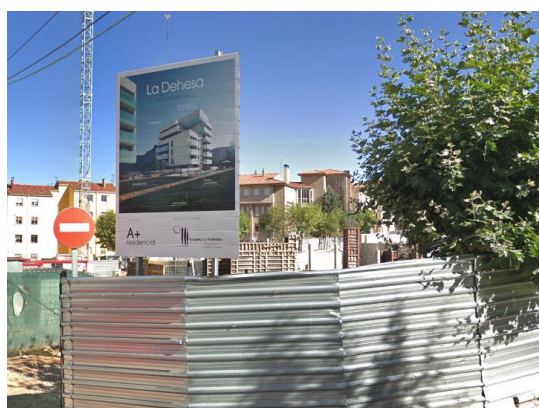
Situado entre las calles Cronista Rioja y Alonso Velázquez, se ejecutó entre los años 1944 y 1948. En origen incluía 120 viviendas en bloques lineales de 2 plantas.

Con la urbanización en mal estado, el PGOU la calificaba con ordenanza 2-3, edificación en bloque abierto de densidad media baja. Esta ordenanza establece una altura máxima de 6 plantas, habiendo sido ya sustituidos algunos bloques de la manzana Este del conjunto por edificios nuevos con esta altura.

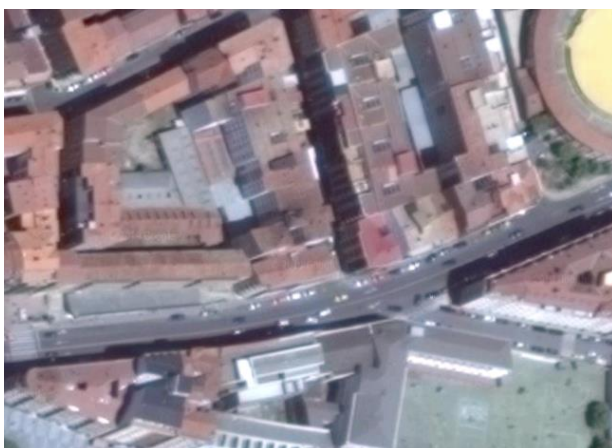
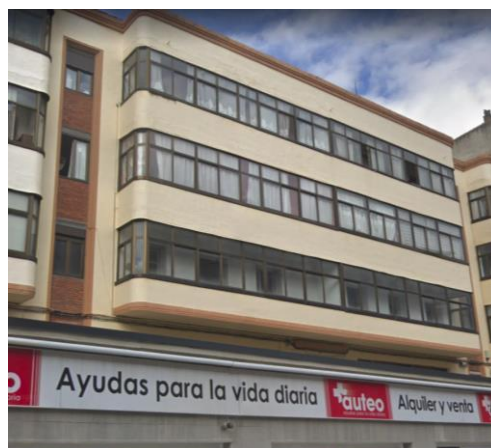
Se encuentra en la Calle San Benito 1, es un bloque lineal de doble crujía, de 1935, con 30 viviendas pasantes de doble orientación. El edificio se retranquea respecto del frente de parcela dejando un espacio delantero originalmente ajardinado. Es uno de los escasos ejemplos de arquitectura del Movimiento Moderno en Soria.

Se encuentra en muy buen estado y en una avenida principal, sin carencias urbanas.

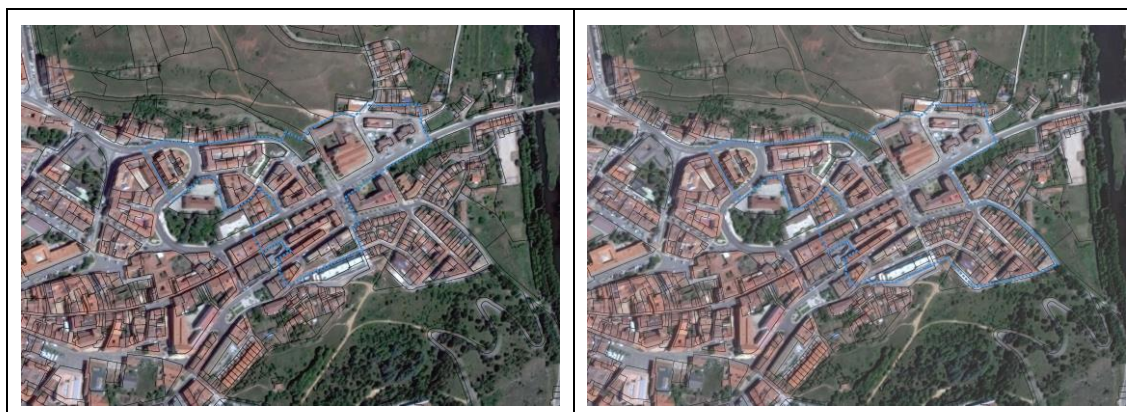
Sobre esta área el equipo redactor planteó una primera propuesta de delimitación basada en las promociones unitarias identificadas en la ERUCYL, incluyendo los conjuntos de Pradillo, San Saturio, Matadero, Miguel Álvarez y Barrio de San Pedro. Tras un primer análisis, fue ampliada al grupo de casas baratas de Ntra. Sra. De Calatañazor y la barriada de baja densidad de su entorno.

*Primeros tanteos de delimitación entre el casco y el río Duero.*

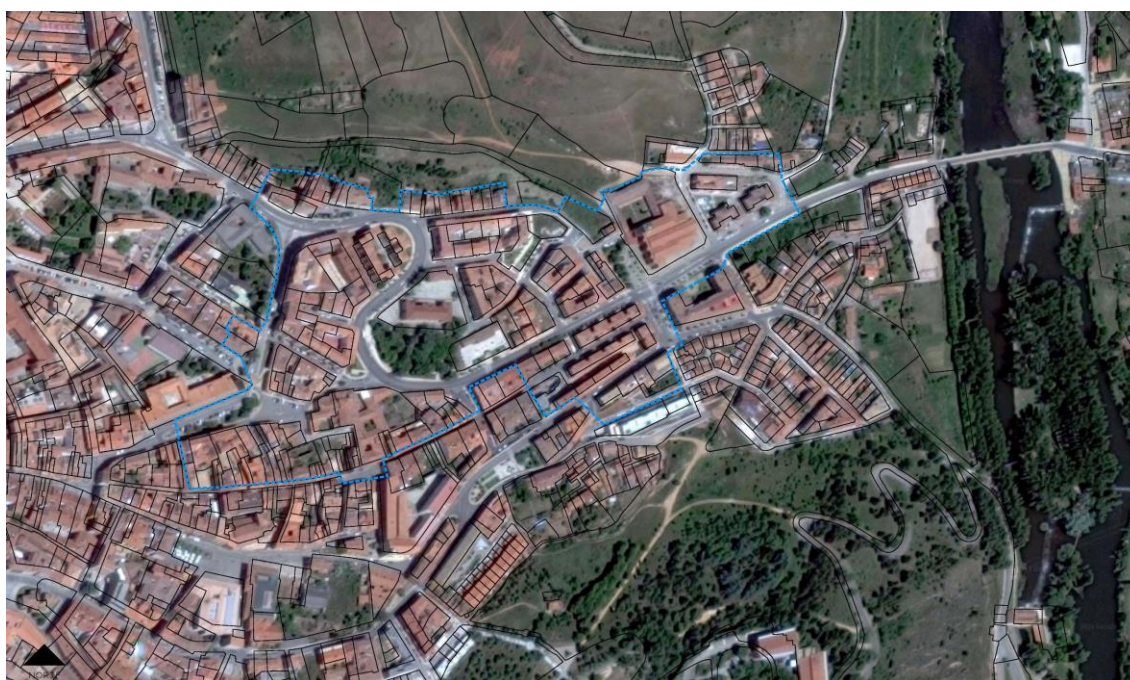
El ámbito así delimitado se indica gráficamente en el Plano nº 16 que se adjunta y en la siguiente imagen.

*Delimitación del ámbito propuesto para ARU.*

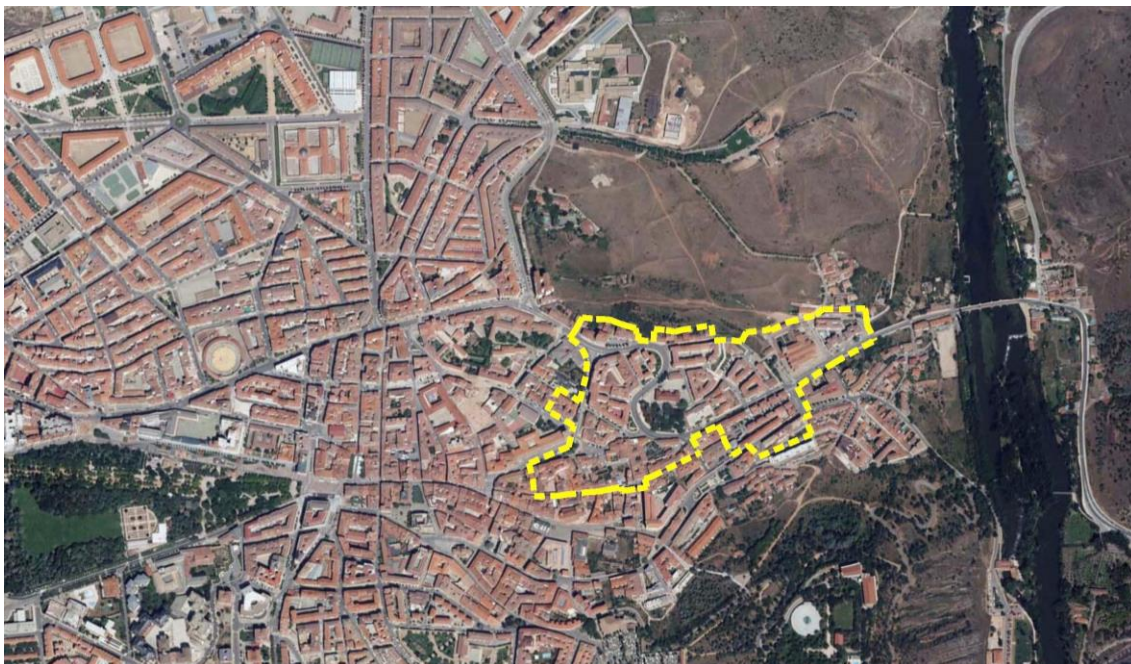
*Localización del ámbito de ARU*

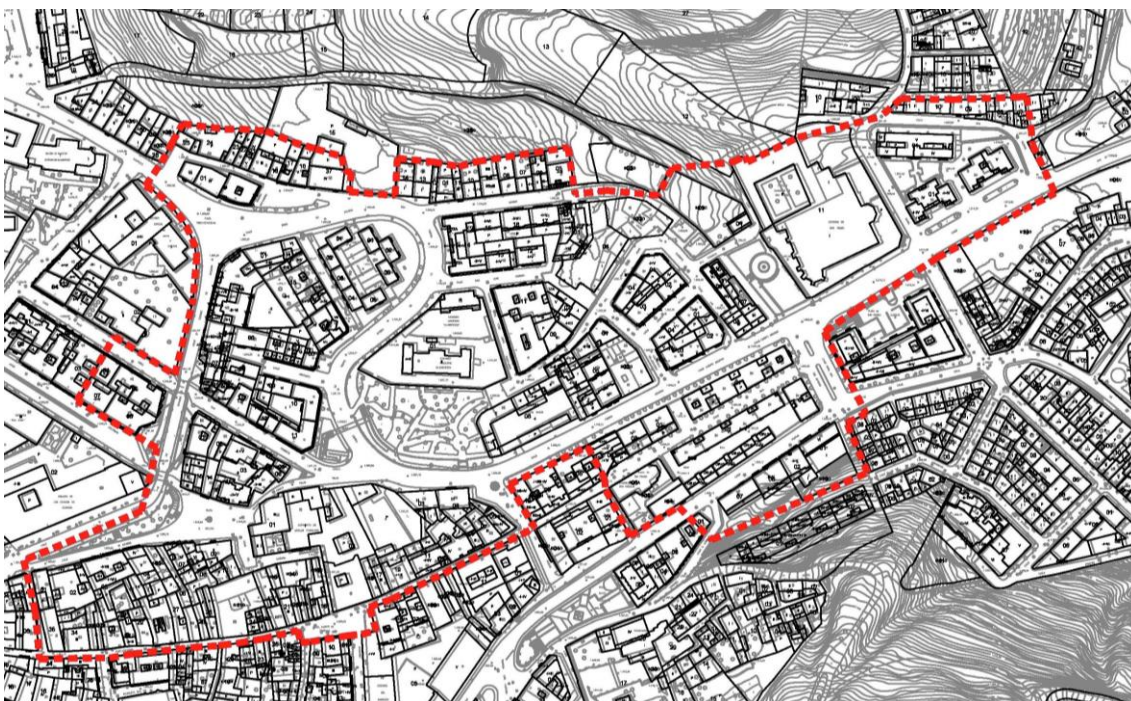
*Delimitación del ámbito del ARU sobre catastro.*
