S más Soria REGENERACIÓN URBANA SAN PEDRO - ENTORNO DEL CARMEN

ENTORNO RESIDENCIAL DE REHABILITACIÓN PROGRAMADA MEMORIA PROGRAMA

JUNIO 2023

MEMORIA PROGRAMA

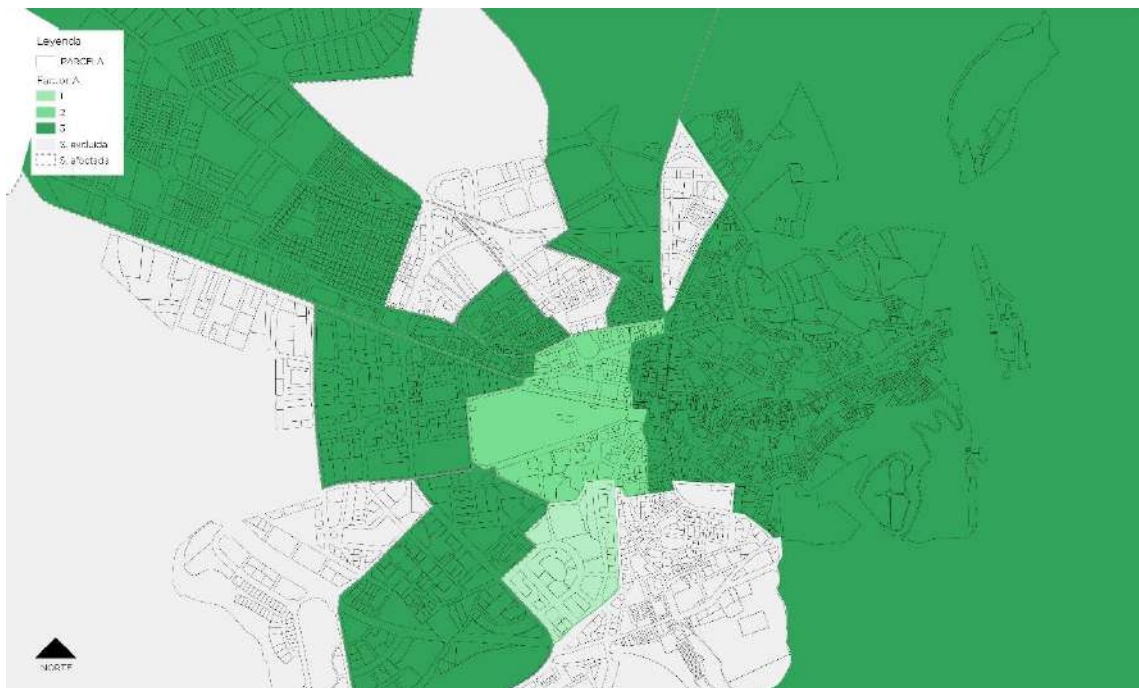
Factor J: Porcentaje de viviendas sin ascensor.

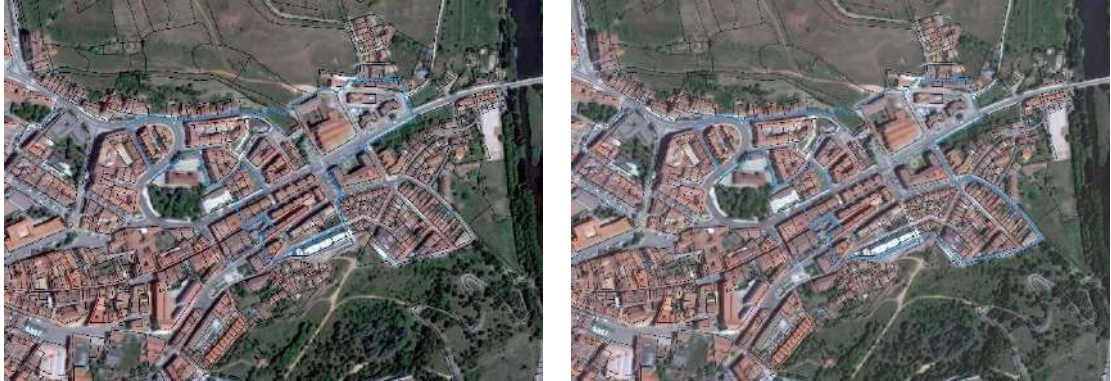
Primeros tanteos de delimitación entre el casco y el río Duero.

Sobre esta área el equipo redactor planteó una primera propuesta de delimitación basada en las promociones unitarias identificadas en la ERUCyL, incluyendo los conjuntos de Pradillo, San Saturio, Matadero, Miguel Álvarez y Barrio de San Pedro.

Tras un primer análisis, fue ampliada al grupo de casas baratas de Ntra. Sra. de Calatañazor y la barriada de baja densidad de su entorno.

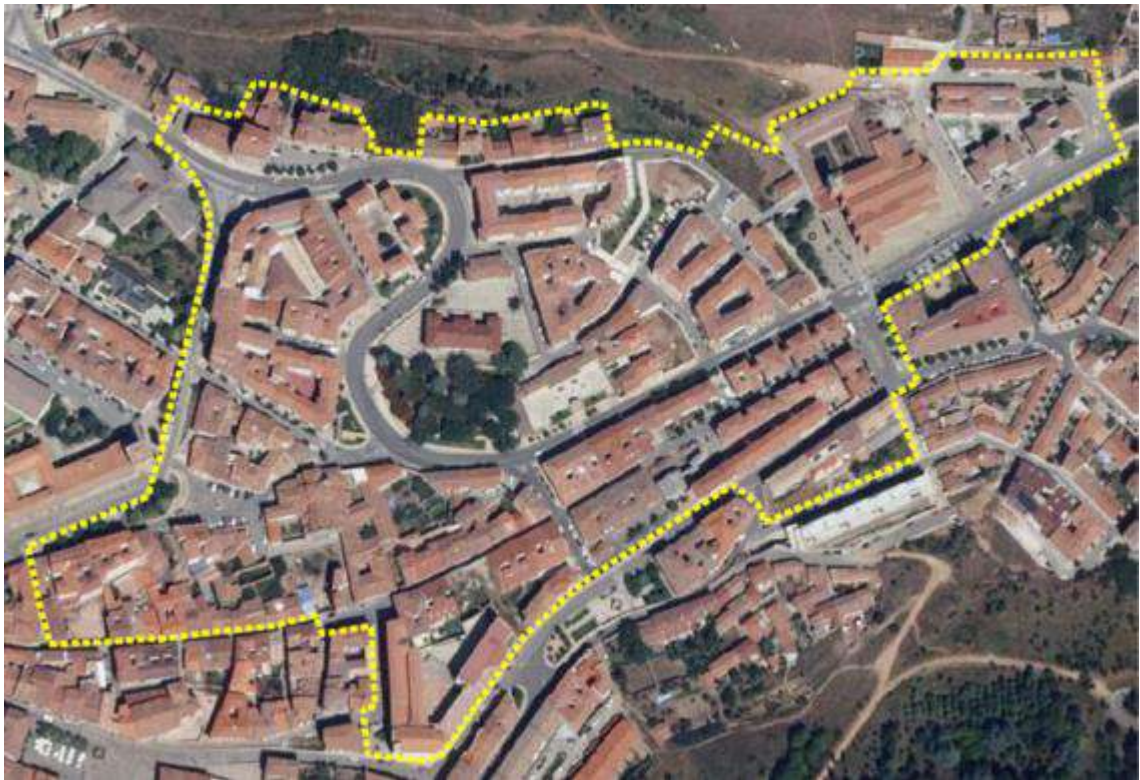
El ámbito así delimitado se indica gráficamente en la siguiente imagen.

Delimitación del ámbito propuesto para ARU.

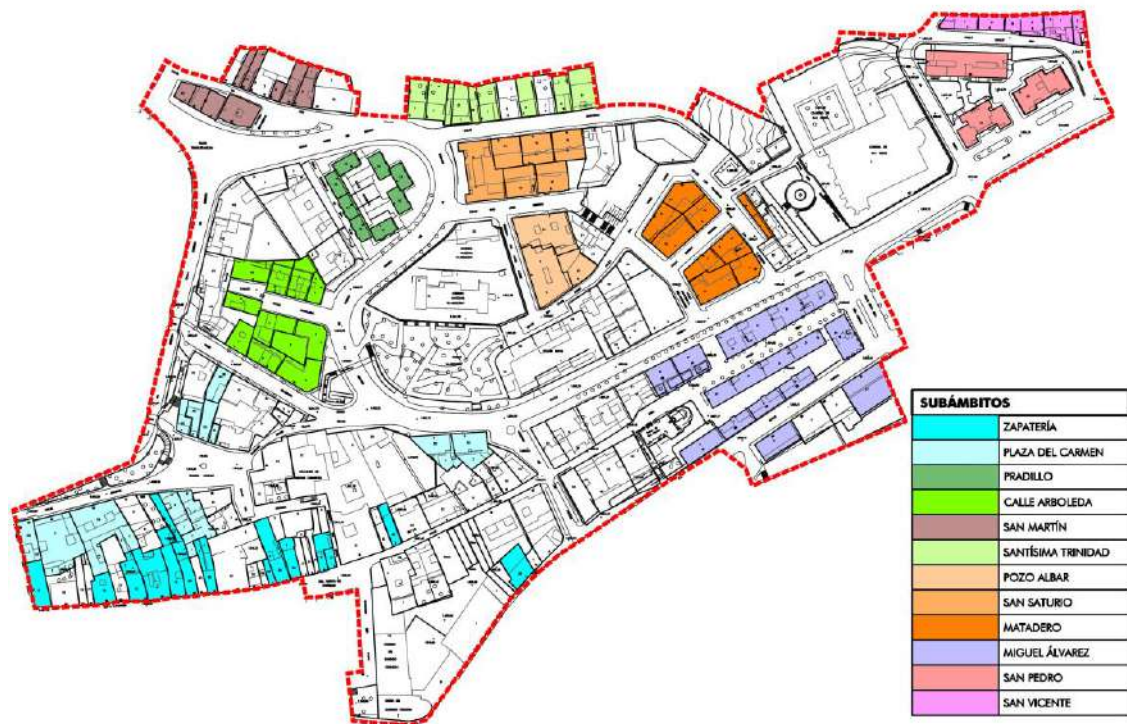
Esta subdivisión se recoge en el siguiente esquema.

Subámbitos

4. Concatedral – San Pedro
 - a. San Pedro
 - b. San Vicente
5. Carmen – Zapatería
 - a. Entorno de la Plaza del Carmen
 - b. Calle Zapatería

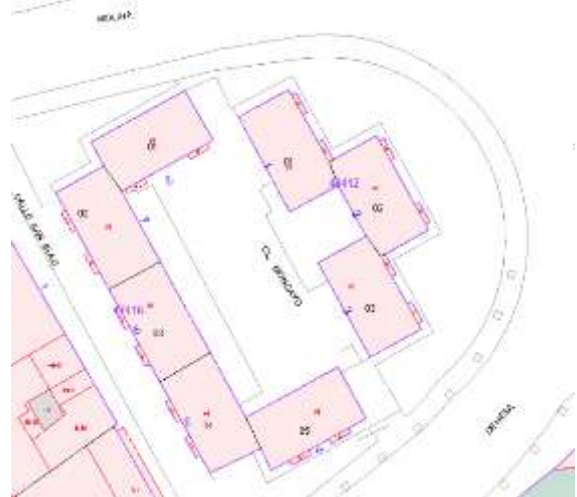
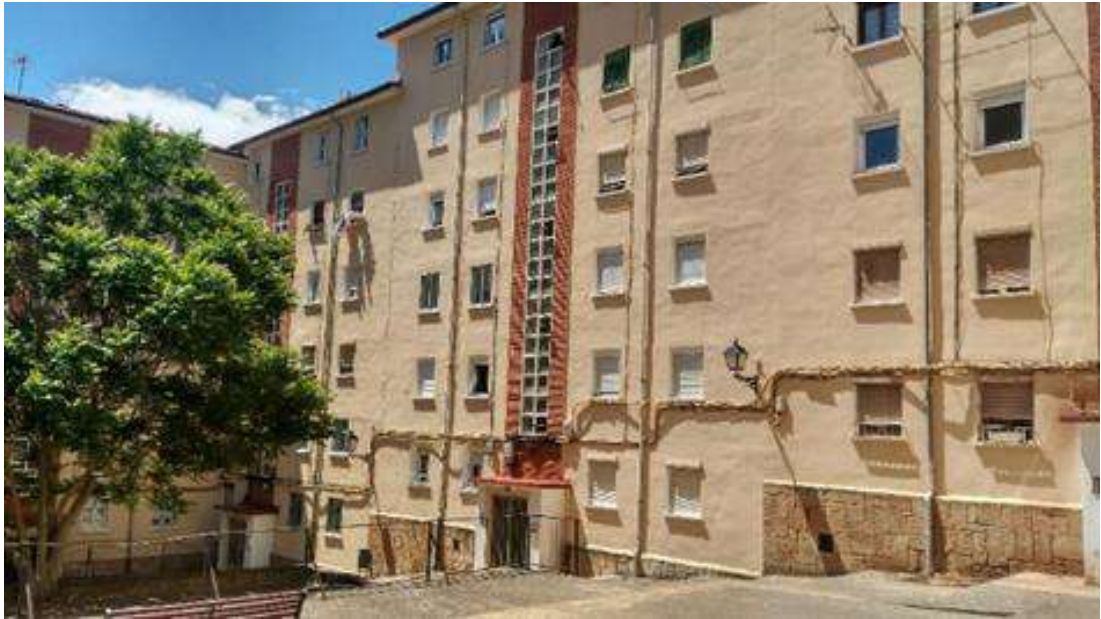
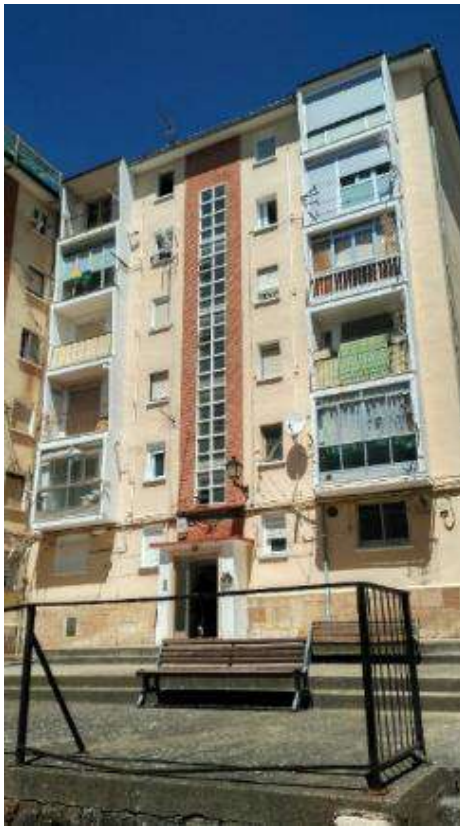
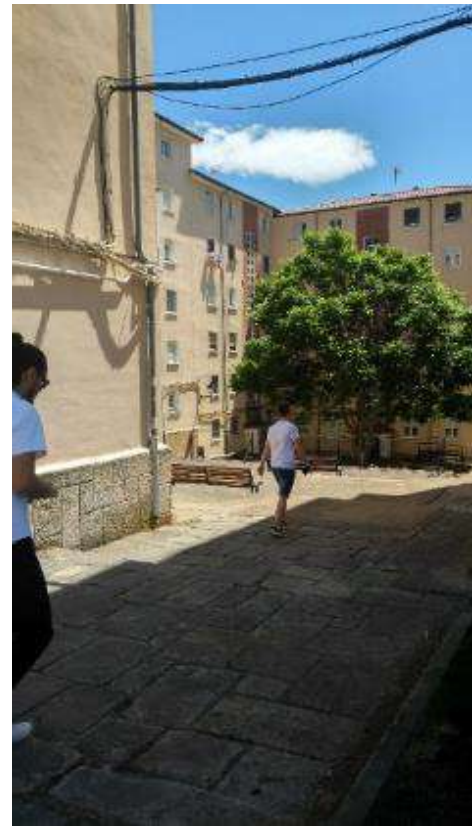
Este conjunto de bloques ocupa la pronunciada curva de la travesía de la N-234-, situando los bloques ajustados al perímetro de la actuación. Configura una plaza interior que salva el desnivel existente entre sus extremos norte y sur con terrazas y a la que dan acceso los portales de los edificios.

De estilo racionalista, cuentan con 6 plantas de altura y dos viviendas por planta, simétricas respecto al portal y a la caja de escalera.

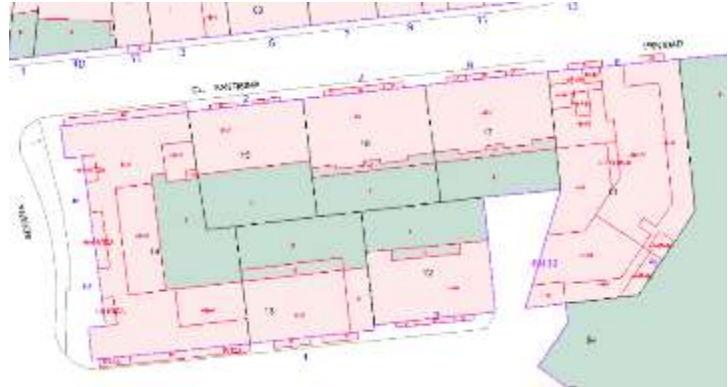
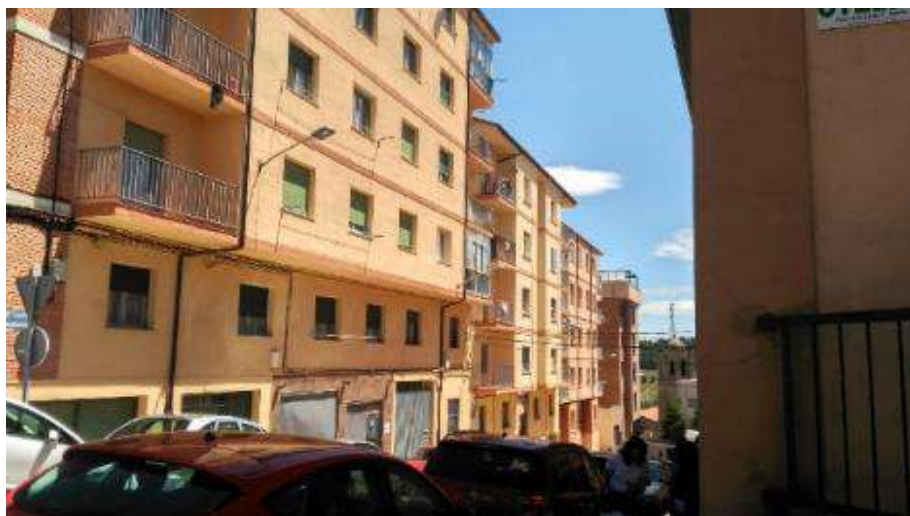
- Santísima Trinidad 4 y 6, y San José Obrero 3. Es una promoción de la Cooperativa San José Obrero con proyecto de 1968 y terminada el año 1972. Está formada por 30 viviendas repartidas en tres bloques.
- Calle Dehesa Serena, de 1969, promovida por Dña. Carmen Ruiz Ballesteros. Cuenta con dos edificios que abarcan todo el frente de la manzana.
- Completan la manzana por el oeste otra promoción con proyecto repetido los portales de Santísima Trinidad 2 y San José Obrero.

El extremo este de la manzana se ha desarrollado posteriormente, con un edificio del año 2006 y la ejecución de un parque público y la reserva de una parcela para equipamiento.

Son edificios de 5 plantas de altura y dos viviendas por planta, simétricas respecto al portal y a la caja de escalera.

El interior de la manzana está abierto y sirve de acceso a los garajes de planta semisótano.

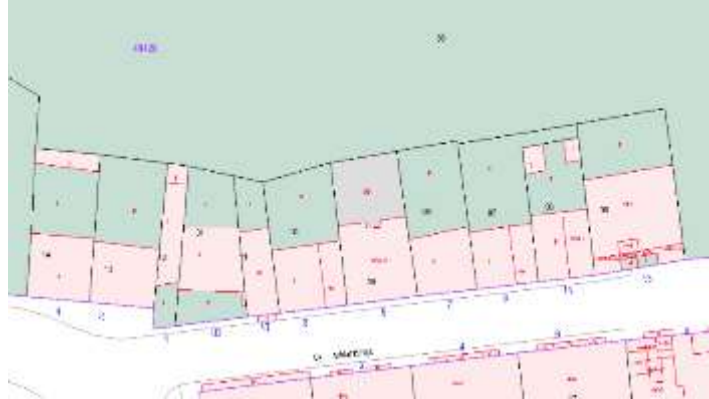
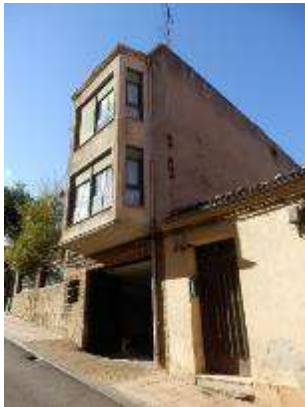
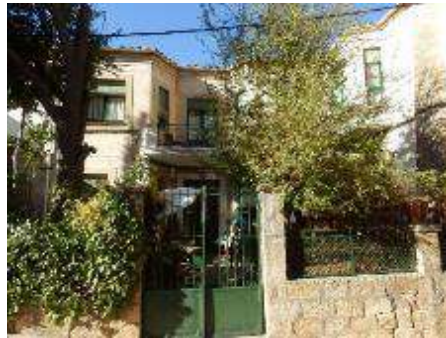
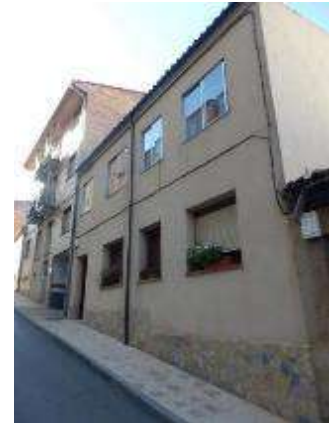
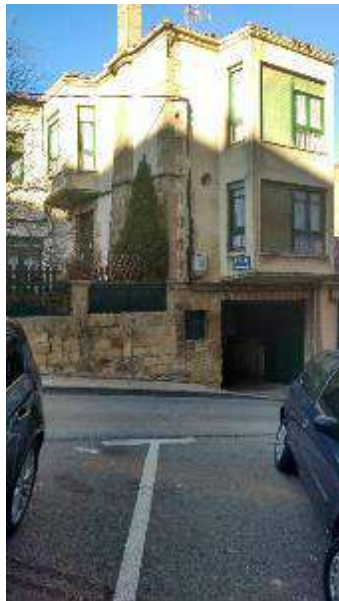
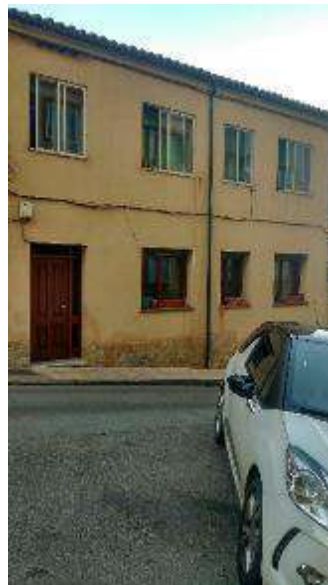
Responde a la tipología de edificación colectiva o unifamiliar tradicional, adosada entre medianeras. Los edificios son de 2 y 3 plantas. En el PGOU hay un cambio de alineación que afecta a las parcelas situadas en el extremo oeste de la manzana.

Los edificios susceptibles de intervención en este ámbito son 9, afectando a 11 viviendas, construidos en su mayoría entre 1949 y 1960.

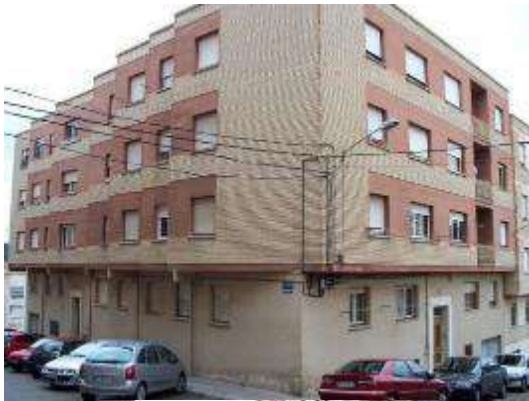
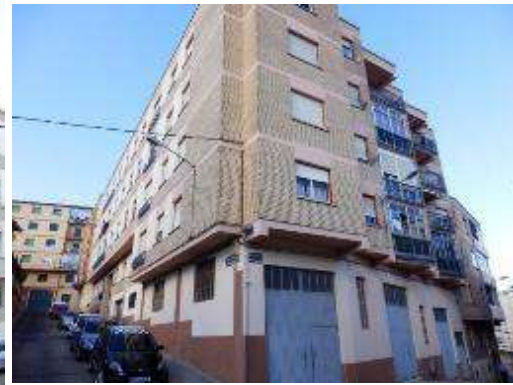
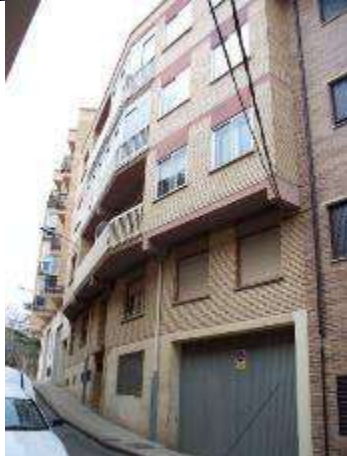
Conjunto de dos manzanas situadas entre el Colegio Público y la Calle Matadero. La manzana norte está edificada entre 1973 y 1975, mientras que la sur tiene edificios más antiguos, de dos plantas, y otros de reciente construcción, además de un solar de gran tamaño.

Los edificios susceptibles de intervención en este ámbito son 3, afectando a 59 viviendas.

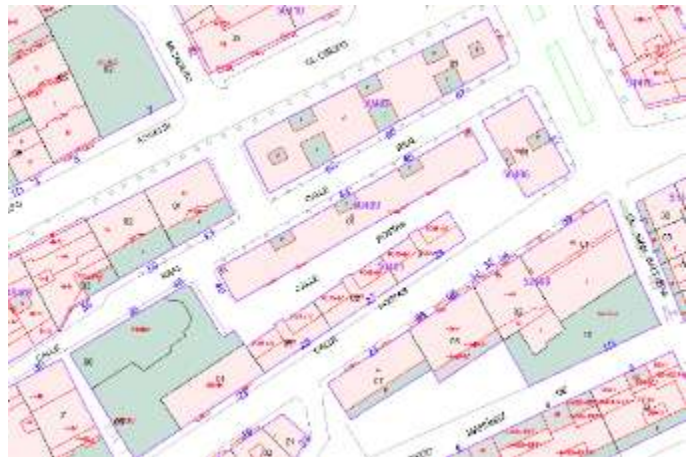
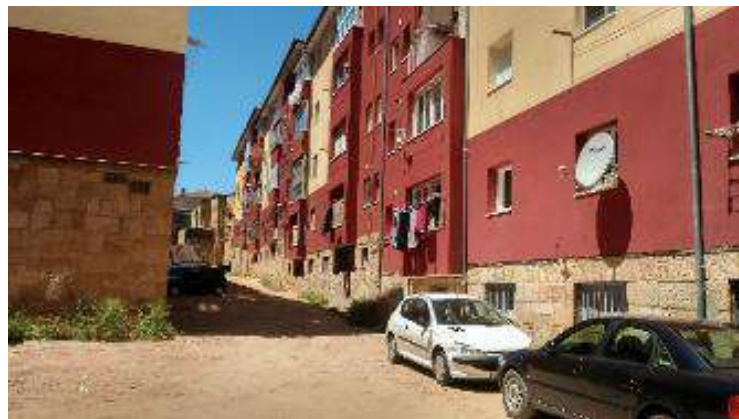
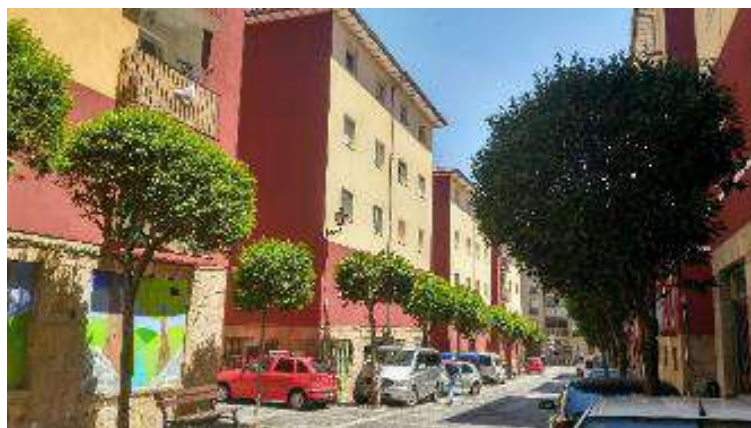
El borde sur del ámbito presenta una parcelación menos uniforme, con edificios construidos entre 1962 y 2010.

Los edificios susceptibles de intervención en este ámbito son 11, afectando a 136 viviendas.

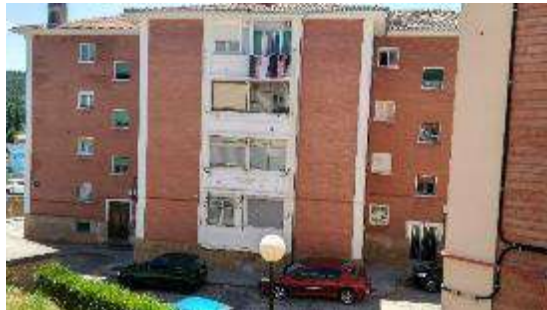
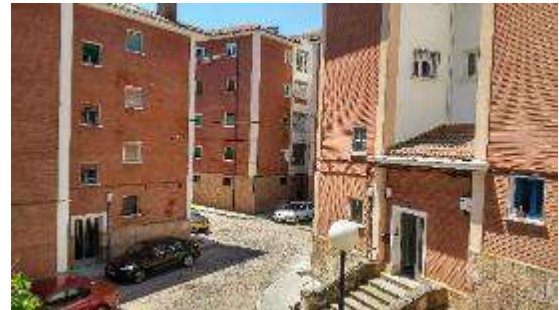
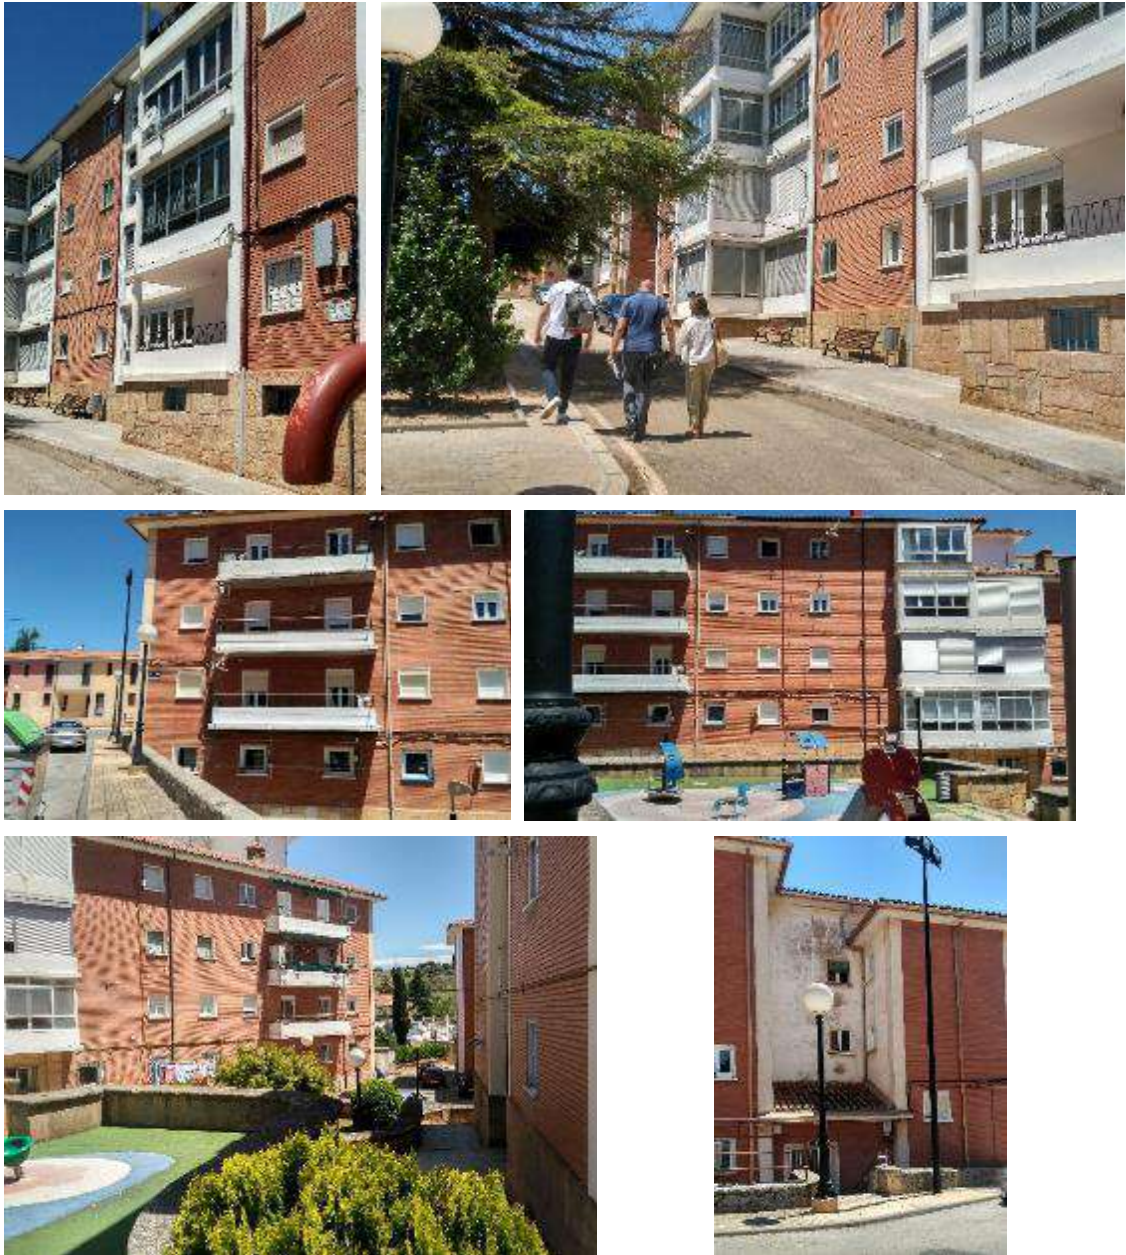
La promoción de los años 60 forma una manzana triangular con tres bloques en sus bordes. Así, se configura un espacio público semiabierto en el interior de la manzana que salva el desnivel existente entre sus extremos norte y sur con terrazas.

De estilo racionalista, los bloques tienen 4/5 plantas de altura y cuatro viviendas por planta, simétricas respecto al portal y a las cajas de escalera. Los edificios susceptibles de intervención en San Pedro son 3, afectando a 64 viviendas, y en San Vicente 7 viviendas en 5 edificios.

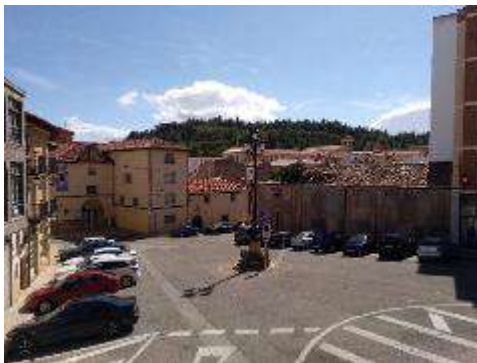
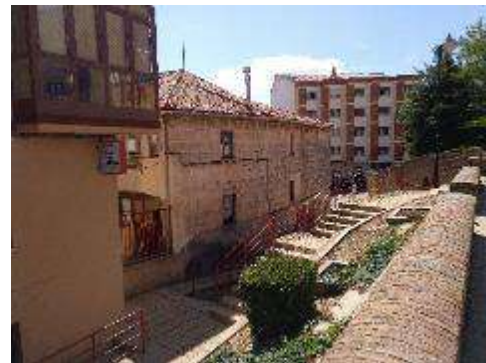
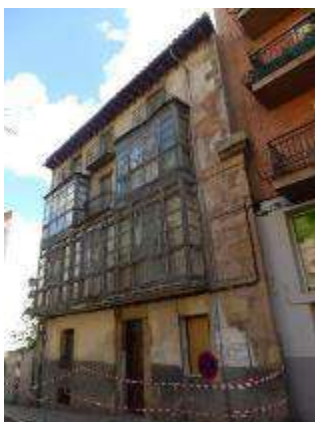
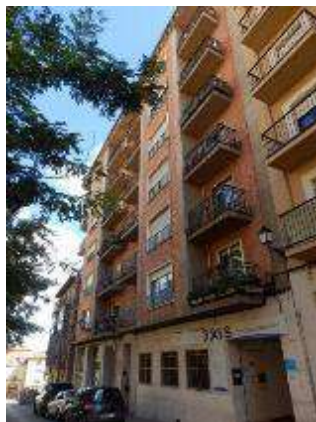
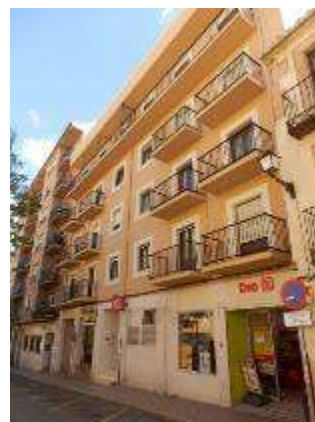
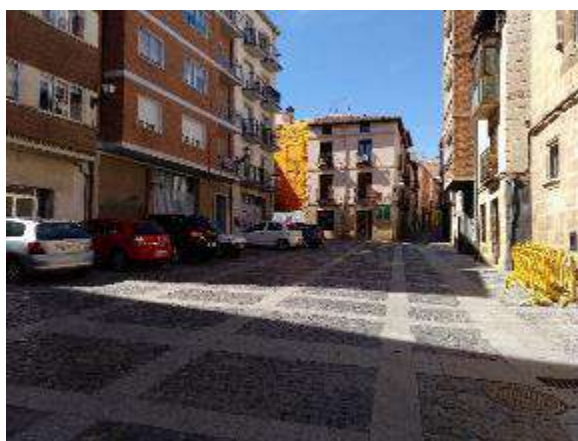
En el ámbito de Carmen hay 12 edificios susceptibles de intervención con 81 viviendas. En Zapatería, 14 edificios con 47 viviendas.

Es en esta zona donde se encuentran los edificios residenciales catalogados por el PERIPCH. De los 21 edificios incluidos en el Catálogo de Protección, son susceptibles de intervención 13.

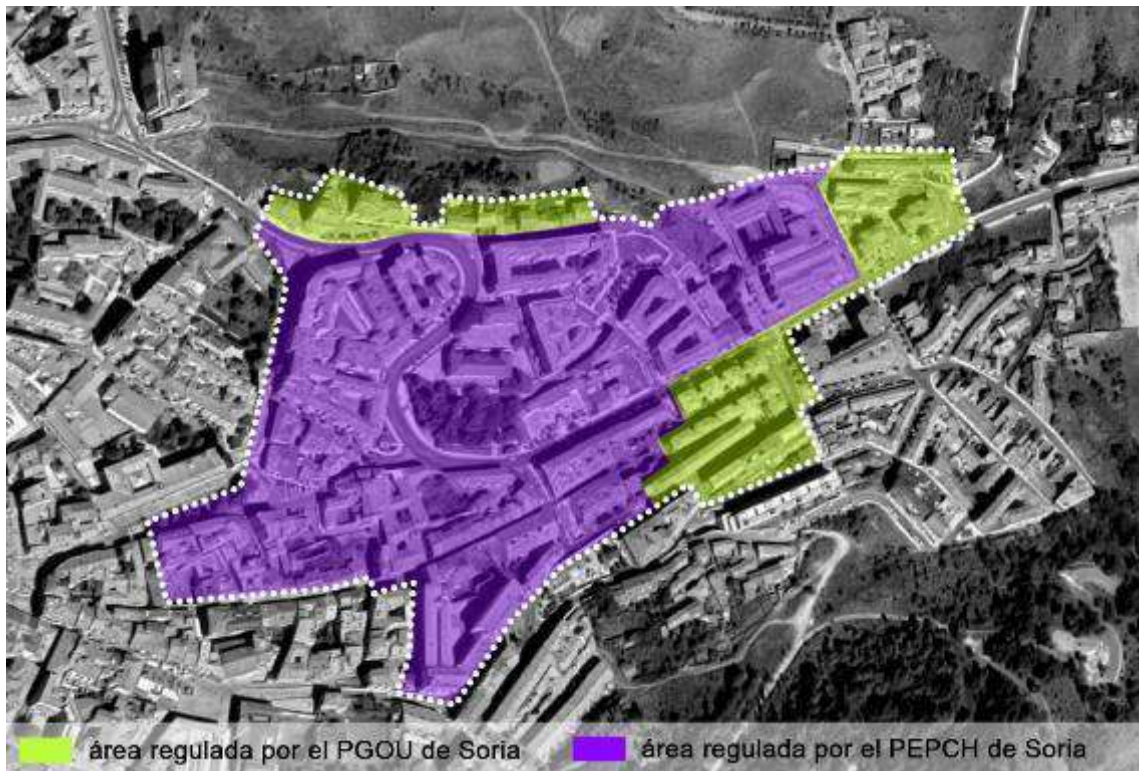
La totalidad del ámbito del ERRP está incluida en el Suelo Urbano Consolidado del PGOU de Soria, distinguiéndose dos situaciones:

1. Todo el ámbito del ERRP está clasificado como Suelo Urbano Consolidado por el vigente PGOU de Soria, definiéndose su ordenación directamente a través de su documentación gráfica y de sus condiciones normativas.
2. BIC del Conjunto Histórico. En la parte del ERRP incluida en el Bien de Interés Cultural del Conjunto Histórico de Soria, la ordenación general del PGOU se particulariza en la ordenación detallada establecida por el Plan Especial de Reforma Interior y Protección del Conjunto Histórico de Soria (PERIPCH) aprobado definitivamente el 14 de agosto de 2014 (BOCYL nº 183 de 23 de septiembre de 2014).
3. Plan Especial de Reforma Interior para la delimitación de un Área de Regeneración Urbana en Soria, aprobado en 2021.

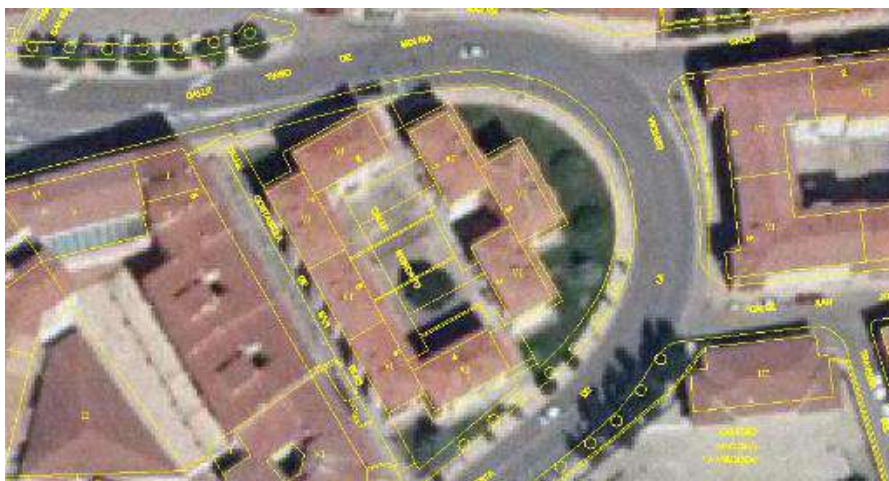
VISTA GENERAL

CARACTERÍSTICAS DEL EDIFICIO TIPO		CARACTERÍSTICAS DE LA VIVIENDA TIPO	
SUPERFICIE GRÁFICA MEDIA	104	SUPERFICIE CONSTRUIDA MEDIA s/ CONJUNTO	52 m ²
VIVIENDAS POR PLANTA	2	SUPERFICIE PRIVATIVA	48 m ²
Nº ALTURAS	6	ALTURA LIBRE DE PLANTA	2,25 m
ALTURA DE CORNISA	16,07 m	Nº DE DORMITORIOS	3
Nº MEDIO VIVIENDAS s/EDIFICIO	12	ORIENTACIÓN	E - O
		VENTILACIÓN CRUZADA	sí

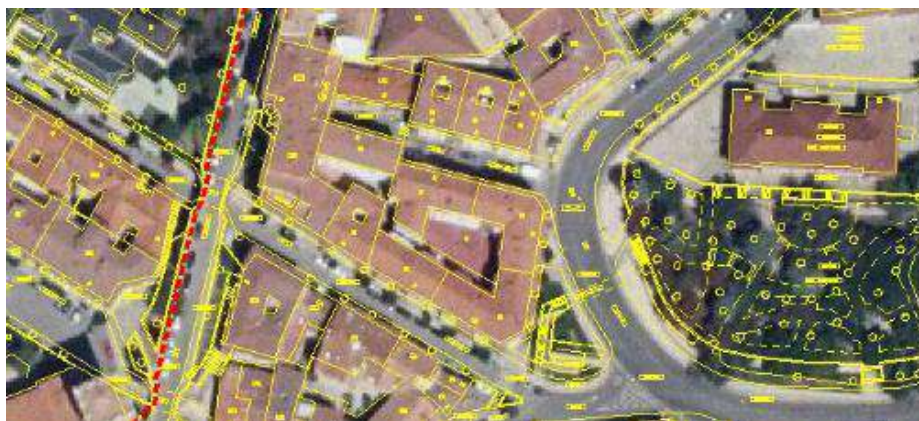
VISTA GENERAL

CARACTERÍSTICAS DEL EDIFICIO TIPO				CARACTERÍSTICAS DE LA VIVIENDA TIPO			
SUPERFICIE GRÁFICA MEDIA		Variable, de 164 a 314		SUPERFICIE CONSTRUIDA MEDIA s/ CONJUNTO		105,5 m ²	
VIVIENDAS POR PLANTA		2		SUPERFICIE PRIVATIVA		95 m ²	
Nº ALTURAS		3 - 5 - 6		ALTURA LIBRE DE PLANTA		2,40 - 2,60 m	
ALTURA DE CORNISA		9 a 16		Nº DE DORMITORIOS		2 - 3	
Nº MEDIO VIVIENDAS s/EDIFICIO		9		ORIENTACIÓN		N - S	
				VENTILACIÓN CRUZADA			
REFCAT	DIRECCIÓN	REF. CATÁLOGO PERIPCH	SUPERFICIE MEDIA VIVIENDA s/ EDIFICIO	AÑO	Nº VIVIENDAS EDIFICIO	ALTURA	Nº VIVIENDAS / PLANTA
4741803WM4244S	CINCO VILLAS 2		124	1970	4	5	1
4741804WM4244S	ARBOLEDA 2		100,6	1969	8	5	2
4741805WM4244S	ARBOLEDA 4		100,1	1970	8	5	2
4741806WM4244S	ARBOLEDA 6		116,4	1950	5	3	2
4741808WM4244S	ARBOLEDA 3		86	1970	8	5	2
4741809WM4244S	ARBOLEDA 1		99,1	1967	12	6	2
4741810WM4244S	CINCO VILLAS 1		100,5	1966	12	6	2
4741811WM4244S	SANZ OLIVEROS 11		134,1	1965	12	6	2

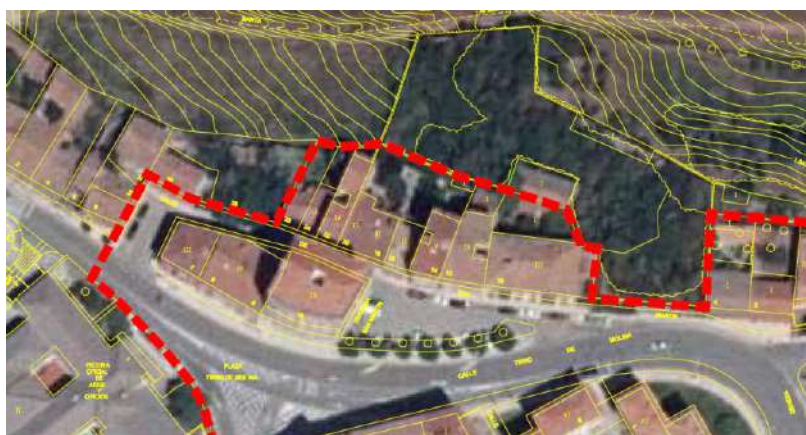
VISTA GENERAL

CARACTERÍSTICAS DEL EDIFICIO TIPO				CARACTERÍSTICAS DE LA VIVIENDA TIPO			
SUPERFICIE GRÁFICA MEDIA		150 m ²		SUPERFICIE CONSTRUIDA MEDIA s/ CONJUNTO		134,5 m ²	
VIVIENDAS POR PLANTA		1-2		SUPERFICIE PRIVATIVA		130 m ²	
Nº ALTURAS		varias		ALTURA LIBRE DE PLANTA		Varias	
ALTURA DE CORNISA		varias		Nº DE DORMITORIOS		varios	
Nº MEDIO VIVIENDAS s/EDIFICIO		6		ORIENTACIÓN		N - S	
				VENTILACIÓN CRUZADA		algunos	
REFCAT	DIRECCIÓN	REF. CATÁLOGO PERIPCH	SUPERFICIE MEDIA VIVIENDA s/ EDIFICIO	AÑO	Nº VIVIENDAS EDIFICIO	ALTURA	Nº VIVIENDAS / PLANTA
4742001WM4244S-A	PZ TIRSO MOLINA 7		115,2	1919	2	3 - 4	1
4742001WM4244S-B	PZ TIRSO MOLINA 8		115,2	1919	3	3 - 4	1-2
4742001WM4244S-C	PZ TIRSO MOLINA 9		115,2	1919	4	3 - 4	2
4742003WM4244S	PZ TIRSO MOLINA 10		100,7	1968	25	10	2
4842022WM4244S	CL SAN MARTIN 24		110	1961	1	2	1
4842021WM4244S	CL SAN MARTIN 22		116	1975	3	5	1
4842018WM4244S	CL SAN MARTIN 16		76	1960	1	3	1

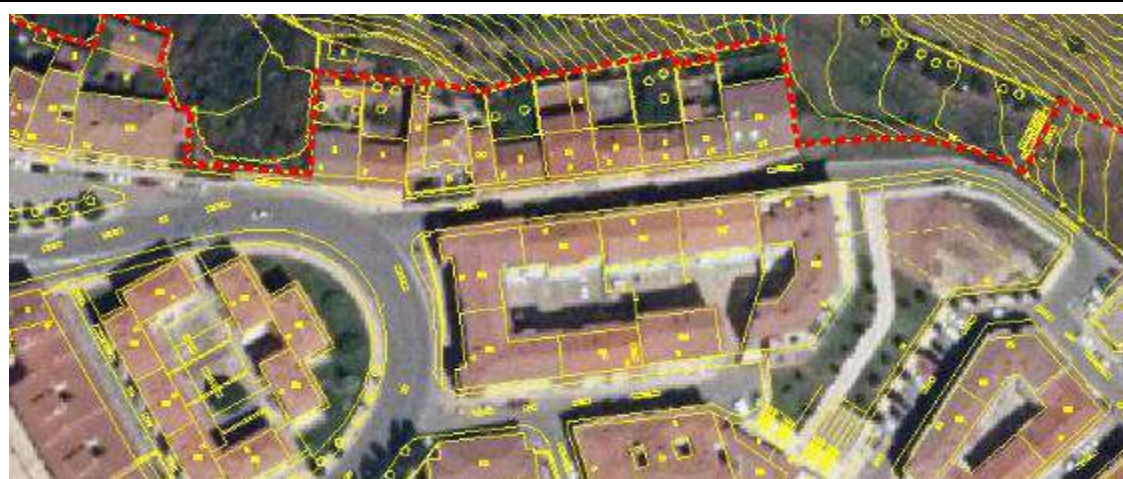
VISTA GENERAL

CARACTERÍSTICAS DEL EDIFICIO TIPO				CARACTERÍSTICAS DE LA VIVIENDA TIPO			
SUPERFICIE GRÁFICA MEDIA		279 m ²		SUPERFICIE CONSTRUIDA MEDIA s/ CONJUNTO		89,50 m ²	
VIVIENDAS POR PLANTA		2		SUPERFICIE PRIVATIVA		73 m ²	
Nº ALTURAS		5		ALTURA LIBRE DE PLANTA		2,65 m	
ALTURA DE CORNISA		15,50 m		Nº DE DORMITORIOS		3	
Nº MEDIO VIVIENDAS s/EDIFICIO		10		ORIENTACIÓN		N - S	
				VENTILACIÓN CRUZADA		sí	
REFCAT	DIRECCIÓN	REF. CATÁLOGO O PERIPCH	SUPERFICIE MEDIA VIVIENDA s/ EDIFICIO	AÑO	Nº VIVIENDAS EDIFICIO	ALTURA	Nº VIVIENDAS / PLANTA
4941217WM4244S	CL SANTÍSIMA TRINIDAD 6		103	1972	10	5	2
4941216WM4244S	CL SANTÍSIMA TRINIDAD 4		105,7	1974	10	5	2
4941212WM4244S	CL SAN JOSE OBRERO 3		98,4	1972	10	5	2

CARACTERÍSTICAS CONSTRUCTIVAS		
CIMENTACIÓN		Zapatas de hormigón
ESTRUCTURAS	CUBIERTA	Forjado de hormigón
	VERTICAL	Estructura de hormigón armado
	HORIZONTAL	Forjados de hormigón y vigas de hormigón armado
FACHADA	CONSTRUCCIÓN	Ladrillo
	ACABADOS	Ladrillo visto. Enfoscado y pintado. Zócalo de piedra
CUBIERTAS		Teja cerámica
INSTALACIONES	AGUA	Sí
	SANEAMIENTO	Sí
	ELECTRICIDAD	Sí
	CALEFACCIÓN	Individual
	ASCENSOR	No
	GAS	Sí
DIAGNÓSTICO		
SEGURIDAD ESTRUCTURAL	SC	
SALUBRIDAD	Buena.	
PROTECCIÓN FRENTE AL RUIDO	Las viviendas no cuentan con una adecuada protección frente al ruido: <ul style="list-style-type: none"> Las carpinterías no cuentan con el aislamiento adecuado 	
AHORRO DE ENERGÍA	Las viviendas no cuentan con un aislamiento adecuado. Tanto las ventanas originales como las renovadas tienen unas características térmicas insuficientes, intentando paliarse con la instalación frecuente de dobles ventanas. Las calderas individuales penalizan la eficacia de los sistemas de calefacción.

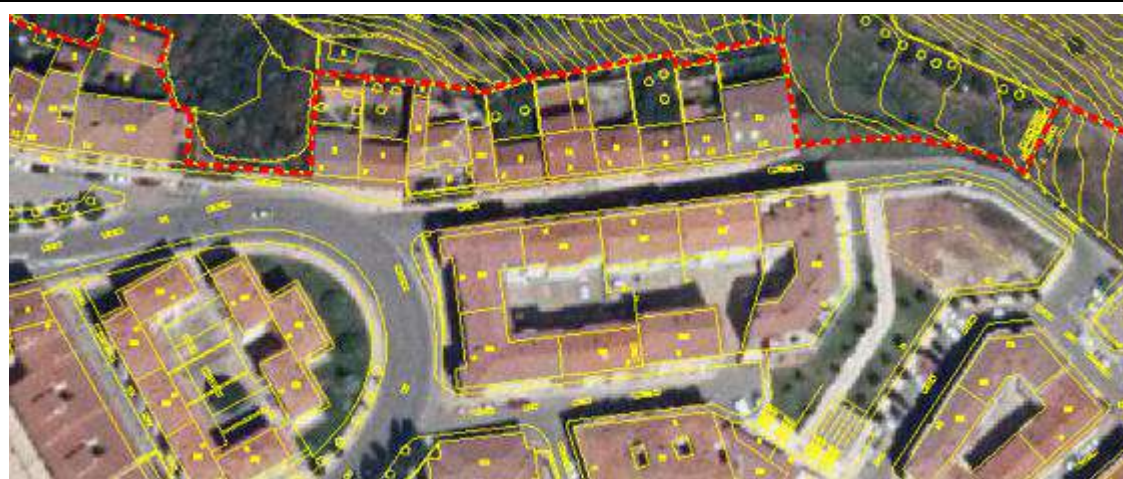
VISTA GENERAL

CARACTERÍSTICAS DEL EDIFICIO TIPO				CARACTERÍSTICAS DE LA VIVIENDA TIPO			
SUPERFICIE GRÁFICA MEDIA		330 m ²		SUPERFICIE CONSTRUIDA MEDIA s/ CONJUNTO		89,50 m ²	
VIVIENDAS POR PLANTA		3		SUPERFICIE PRIVATIVA		73 m ²	
Nº ALTURAS		5		ALTURA LIBRE DE PLANTA		2,55 m	
ALTURA DE CORNISA		15 m		Nº DE DORMITORIOS		3 - 4	
Nº MEDIO VIVIENDAS s/EDIFICIO		16		ORIENTACIÓN		N - S	
				VENTILACIÓN CRUZADA		Sí	
REFCAT	DIRECCIÓN	REF. CATÁLOGO PERIPCH	SUPERFICIE MEDIA VIVIENDA s/ EDIFICIO	AÑO	Nº VIVIENDAS EDIFICIO	ALTURA	Nº VIVIENDAS / PLANTA
4941215WM4244S	CL SANTÍSIMA TRINIDAD 2		70,8	1972	10	5	2
4941214WM4244S	CL DEHESA SERENA 2-4		79,2	1972	30	5	3
4941213WM4244S	CL SAN JOSE OBRERO 1		79,9	1971	10	5	2

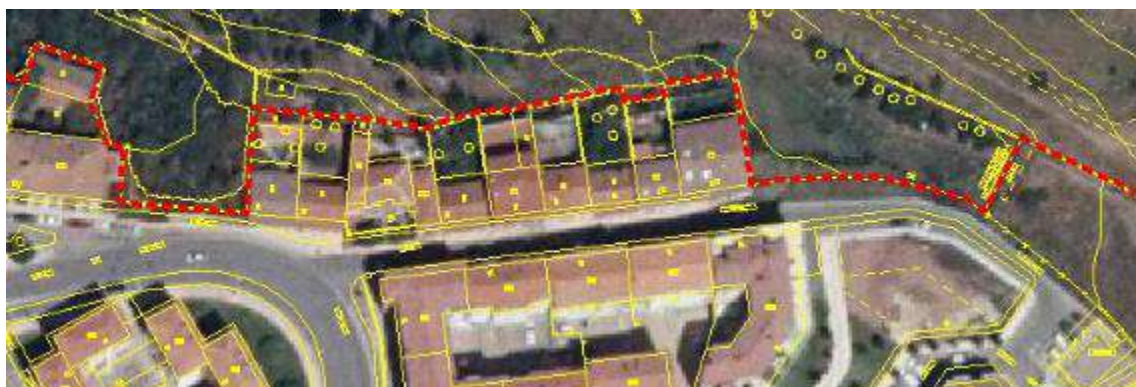
VISTA GENERAL

CARACTERÍSTICAS DEL EDIFICIO TIPO				CARACTERÍSTICAS DE LA VIVIENDA TIPO			
SUPERFICIE GRÁFICA MEDIA		1.819 m ²		SUPERFICIE CONSTRUIDA MEDIA s/ CONJUNTO		154,1 m ²	
VIVIENDAS POR PLANTA		3		SUPERFICIE PRIVATIVA		145 m ²	
Nº ALTURAS		1 - 2		ALTURA LIBRE DE PLANTA		2,55 m	
ALTURA DE CORNISA		15 m		Nº DE DORMITORIOS		3 - 4	
Nº MEDIO VIVIENDAS s/EDIFICIO		1		ORIENTACIÓN		N - S	
				VENTILACIÓN CRUZADA		Sí	
REFCAT	DIRECCIÓN	REF. CATÁLOGO O PERIPCH	SUPERFICIE MEDIA VIVIENDA s/ EDIFICIO	AÑO	Nº VIVIENDAS EDIFICIO	ALTURA	Nº VIVIENDAS / PLANTA
4842014WM4244S	CL SAN MARTIN 4		117	1949	1	1	1
4842013WM4244S	CL SAN MARTIN 2		91	1949	1	1	1
4842012WM4244S	CL SMA TRINIDAD 1		112	1960	1	2	1
4842001WM4244S	CL SMA TRINIDAD 1D		182	1952	1	2	1
4842011WM4244S	CL SMA TRINIDAD 1T		192	1952	1	2	1
4842010WM4244S	CL SMA TRINIDAD 3		135	1960	1	1	1
4842008WM4244S	CL SMA TRINIDAD 7		84	1950	2	2	1
4842006WM4244S	CL SMA TRINIDAD 11		236	1960	1	2	1

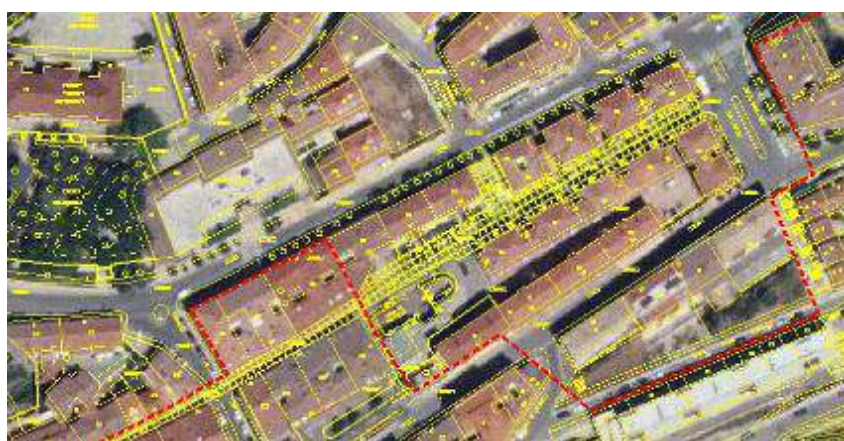
VISTA GENERAL

CARACTERÍSTICAS DEL EDIFICIO TIPO				CARACTERÍSTICAS DE LA VIVIENDA TIPO			
SUPERFICIE GRÁFICA MEDIA		212 m ²		SUPERFICIE CONSTRUIDA MEDIA s/ CONJUNTO		96,6 m ²	
VIVIENDAS POR PLANTA		2		SUPERFICIE PRIVATIVA		85 m ²	
Nº ALTURAS		5		ALTURA LIBRE DE PLANTA		2,60 m	
ALTURA DE CORNISA		16		Nº DE DORMITORIOS		3	
Nº MEDIO VIVIENDAS s/EDIFICIO		12		ORIENTACIÓN		NO -SE	
				VENTILACIÓN CRUZADA		sí	
REFCAT	DIRECCIÓN	REF. CATÁLOGO PERIPCH	SUPERFICIE MEDIA VIVIENDA s/ EDIFICIO	AÑO	Nº VIVIENDAS EDIFICIO	ALTURA	Nº VIVIENDAS / PLANTA
5040201WM4254S	CL REAL 63-67		76,4	1958	32	5	8
5040601WM4254S	CL POSTAS 31		145,3	1958	8	5	2
5040901WM4244S	CL REAL 40-48		86,2	1958	32	5	8
5040101WM4254S	CL POSTAS 29		82,8	1958	8	5	2
5040102WM4254S	CL POSTAS 27		84,8	1958	8	5	2
5040103WM4244S	CL POSTAS 25		80,9	1958	8	5	2
4940901WM4244S	CL REAL 61		92	1954	8	4	2
4940902WM4244S	CL REAL 59		78,3	1954	8	4	2
5040104WM4244S	CL POSTAS 23		103,3	1958	8	4	2

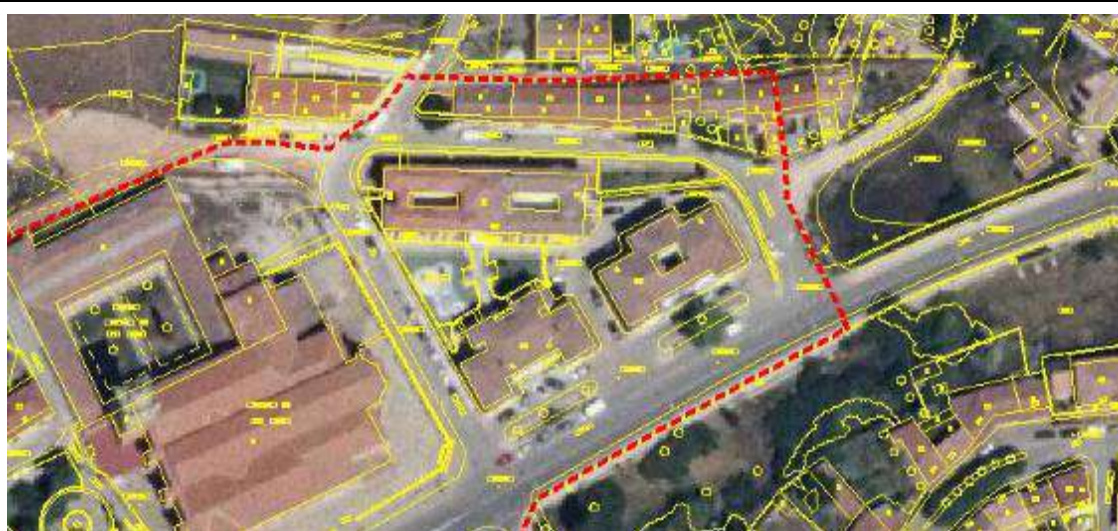
VISTA GENERAL

CARACTERÍSTICAS DEL EDIFICIO TIPO				CARACTERÍSTICAS DE LA VIVIENDA TIPO			
SUPERFICIE GRÁFICA MEDIA	460 m ²	SUPERFICIE CONSTRUIDA MEDIA s/ CONJUNTO	92,50 m ²				
VIVIENDAS POR PLANTA	2	SUPERFICIE PRIVATIVA	85 m ²				
Nº ALTURAS	4 - 5	ALTURA LIBRE DE PLANTA					
ALTURA DE CORNISA		Nº DE DORMITORIOS	3				
Nº MEDIO VIVIENDAS s/EDIFICIO	21	ORIENTACIÓN	N - S				
		VENTILACIÓN CRUZADA	Sí				
REFCAT	DIRECCIÓN	REF. CATÁLOGO PERIPCH	SUPERFICIE MEDIA VIVIENDA s/ EDIFICIO	AÑO	Nº VIVIENDAS EDIFICIO	ALTURA	Nº VIVIENDAS / PLANTA
5142701WM4254S	CL SANTA MONICA 2-4		105,3	1964	16	4-5	2
5041401WM4254S	CL SAN AGUSTÍN 1-3		96,9	1960	16	5	2
5142101WM4254S	CL SANTA MONICA 1-3 - CL SANTA CRUZ 14		75,4	1958	32	4	4

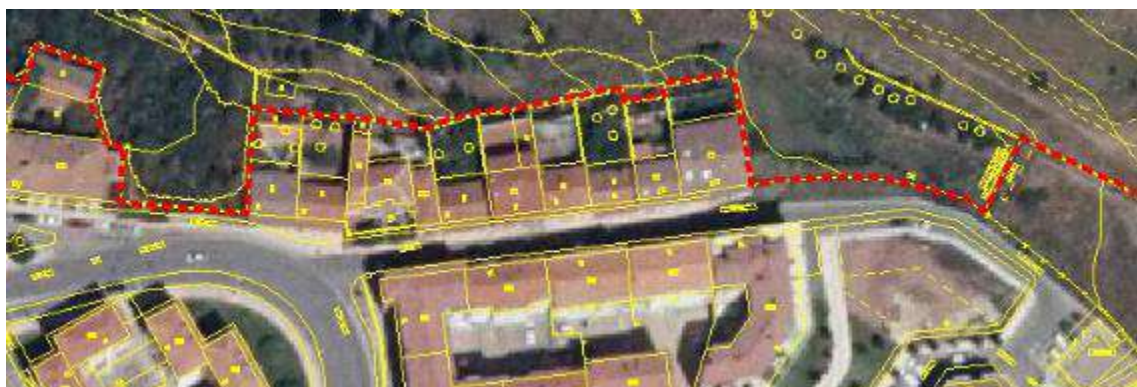
VISTA GENERAL

CARACTERÍSTICAS DEL EDIFICIO TIPO				CARACTERÍSTICAS DE LA VIVIENDA TIPO			
SUPERFICIE GRÁFICA MEDIA		130 m ²		SUPERFICIE CONSTRUIDA MEDIA s/ CONJUNTO		108,8 m ²	
VIVIENDAS POR PLANTA		3		SUPERFICIE PRIVATIVA		100 m ²	
Nº ALTURAS		1-2		ALTURA LIBRE DE PLANTA		varias	
ALTURA DE CORNISA		varias		Nº DE DORMITORIOS		2-3	
Nº MEDIO VIVIENDAS s/EDIFICIO		1-2		ORIENTACIÓN		N -S	
				VENTILACIÓN CRUZADA		Sí	
REFCAT	DIRECCIÓN	REF. CATÁLOGO PERIPCH	SUPERFICIE MEDIA VIVIENDA s/ EDIFICIO	AÑO	Nº VIVIENDAS EDIFICIO	ALTURA	Nº VIVIENDAS / PLANTA
5144011WM4254S	CL SAN VICENTE 1		121	1950	1	1	1
5144010WM4254S	CL SAN VICENTE 3		68,5	1930	2	2	2
5144009WM4254S	CL SAN VICENTE 5		103,5	1930	2	2	2
5144008WM4254S	CL SAN VICENTE 7		176	1950	1	1	1
5144007WM4254S	CL SAN VICENTE 9		75	1950	1	1	1

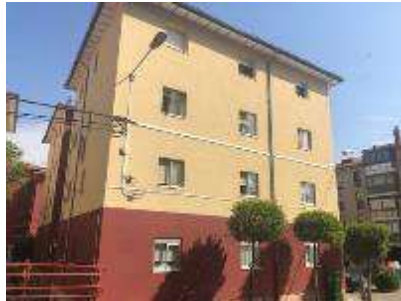
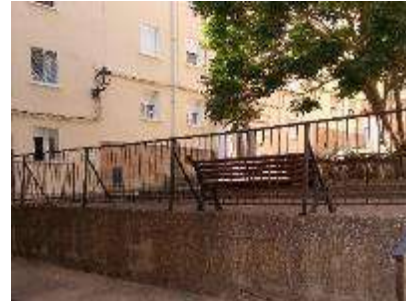
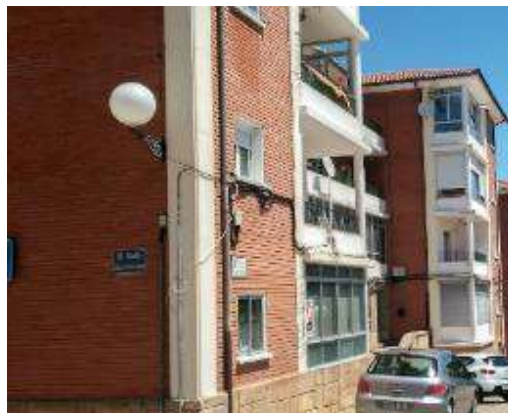
- Farolas ancladas a fachada, tanto de tipo carretera como “tipo villa” o de globo.

El cableado es también grapado a fachada en muchos casos.

Se propone unificar y mejorar las formas de llevar el cableado, incluso con modelos de luminarias unificados.

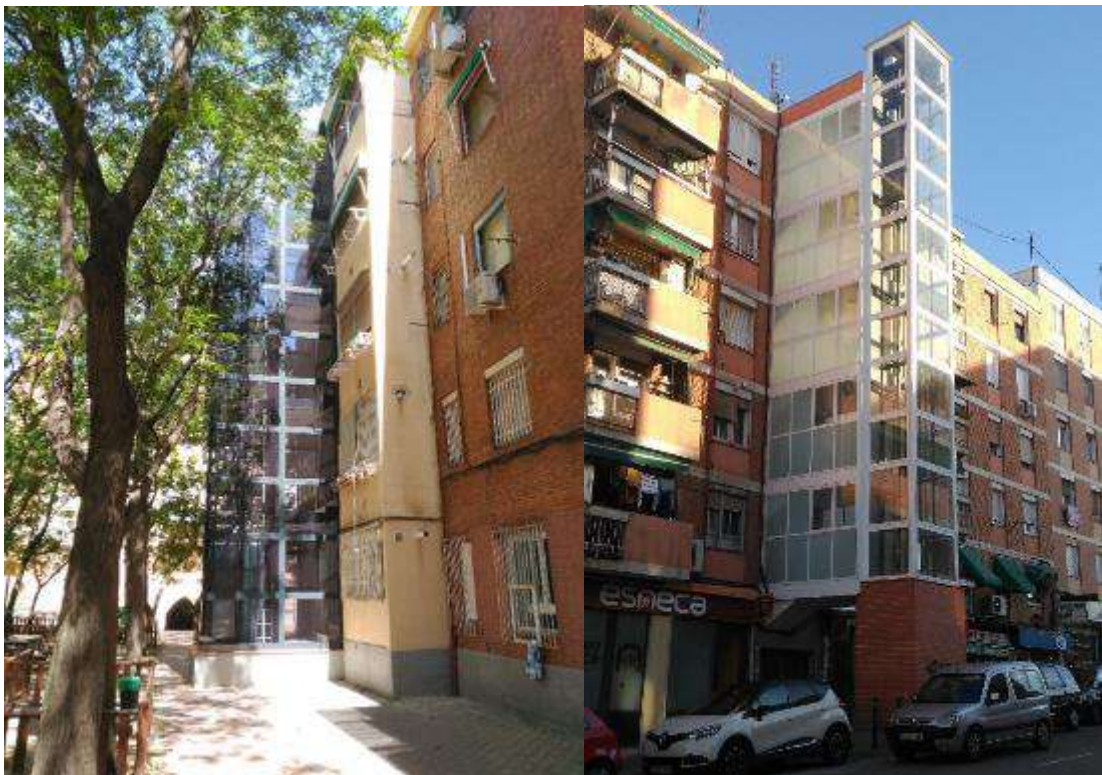
Las torres de ascensores se utilizarán simultáneamente para la canalización vertical de instalaciones comunitarias y centralización de contadores, para infraestructuras comunes de telecomunicación ICT, con RITS y RITI; así como, en su caso, para disposición de espacios de tendido de ropa en los rellanos, con protección de vistas.

Las siguientes imágenes describen ejemplos de la solución pretendida.

Como regla general, se plantean soluciones de este tipo para la instalación de ascensor en aquellos bloques del ámbito de tres o más plantas donde no es posible una solución interior. En el resto de los edificios, no se contempla la valoración de ascensores en el exterior de la edificación, priorizándose otro tipo de soluciones interiores para la accesibilidad de las plantas altas.

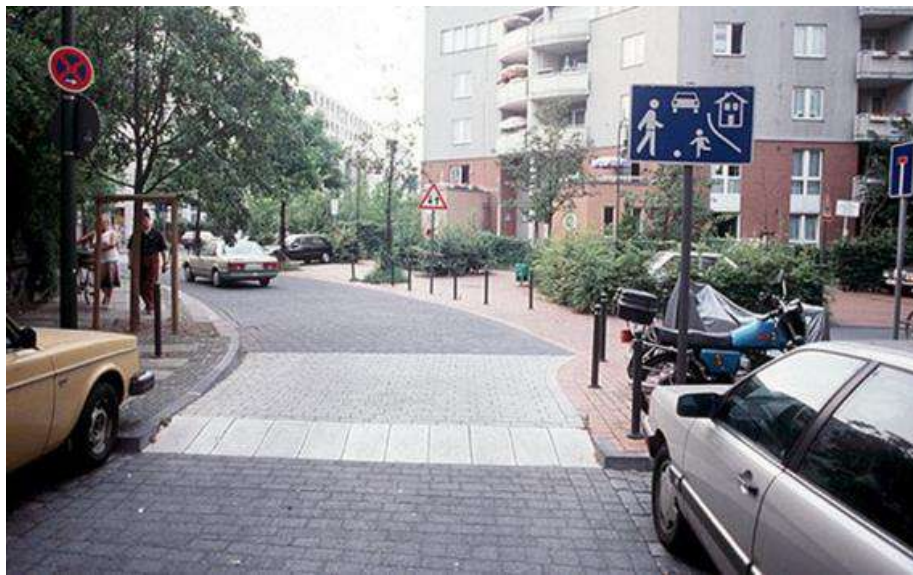
Por otra parte, en puntos singulares, se podrán establecer resaltos de la calzada hasta el nivel del pavimento continuo de ese espacio, forzando a la reducción de velocidad y priorizando el cruce peatonal. La siguiente imagen recoge un ejemplo del tipo de cruce pretendido.
