S más Soria REGENERACIÓN URBANA SAN PEDRO - ENTORNO DEL CARMEN

ENTORNO RESIDENCIAL DE REHABILITACIÓN PROGRAMADA MEMORIA PROGRAMA

JUNIO 2023

MEMORIA PROGRAMA

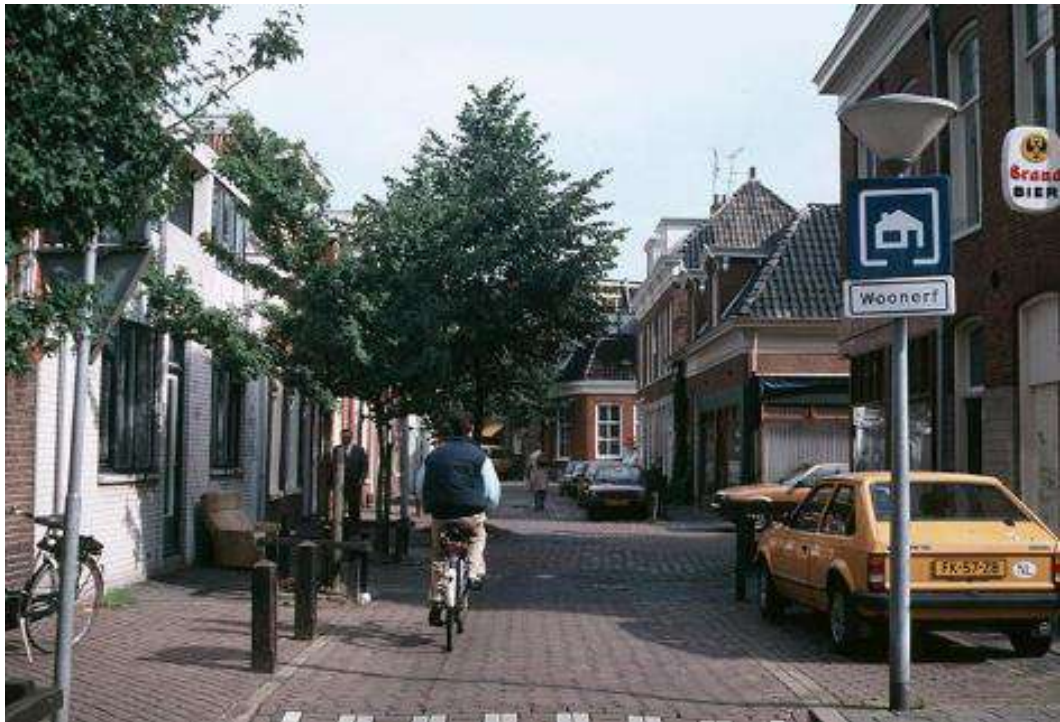
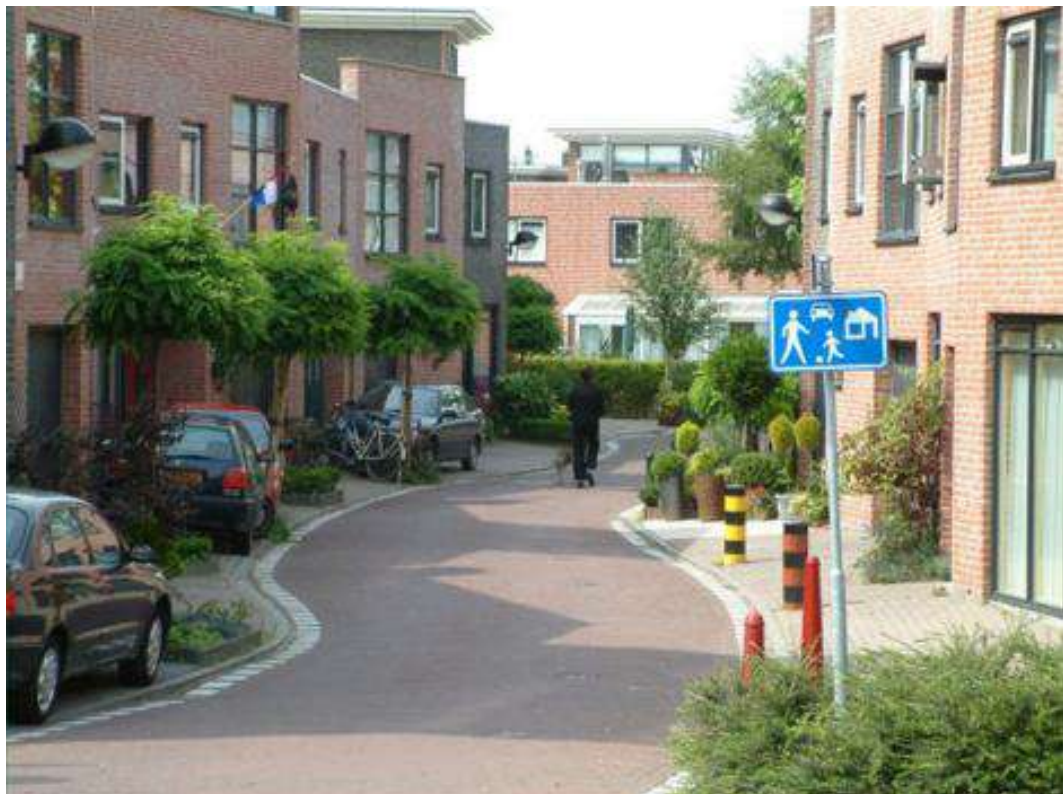
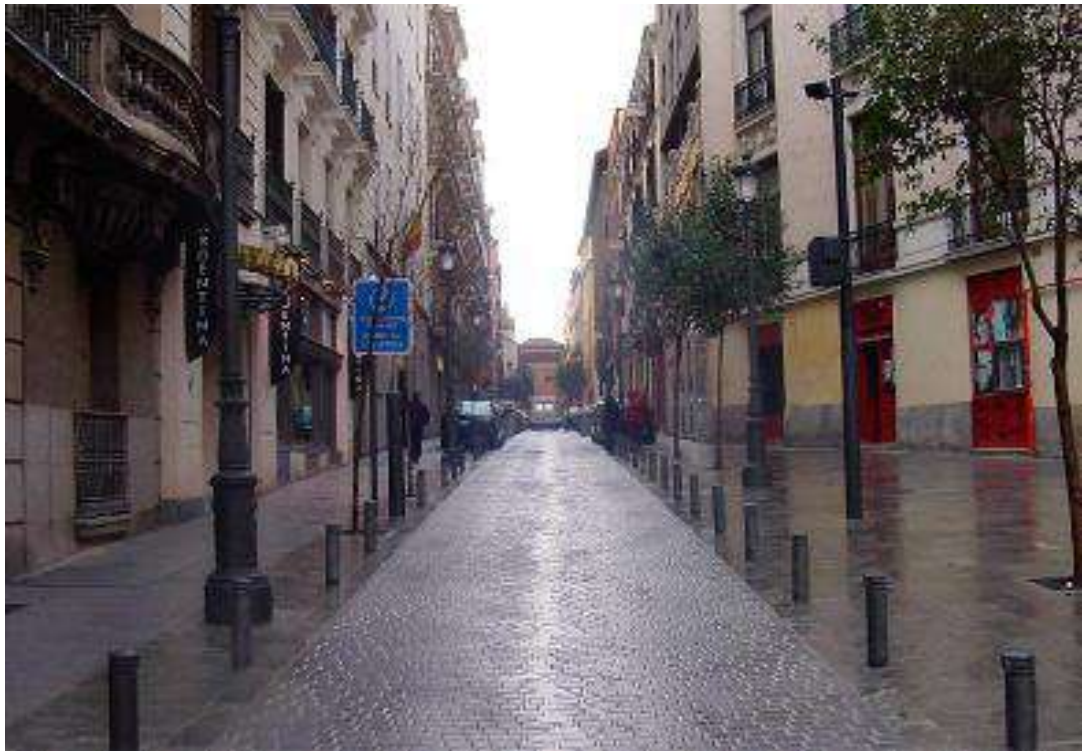
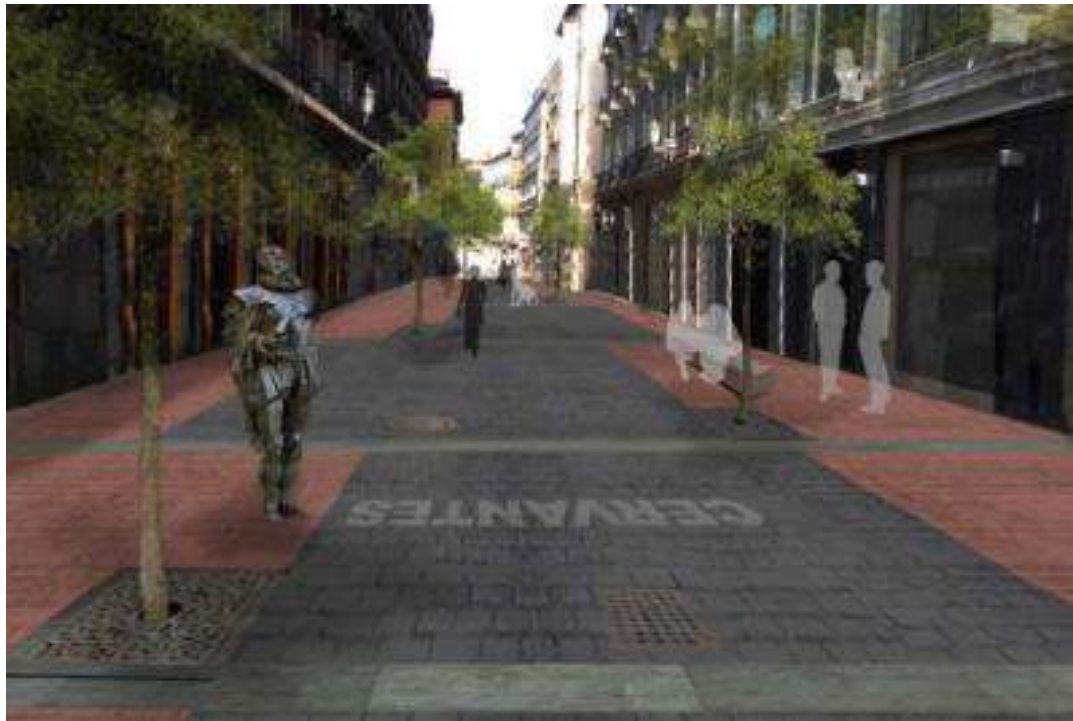
Se proponen pavimentos del tipo “air clean” o pavimento fotocatalítico de efecto descontaminante para reducir la polución, ya que neutralizan parte de los óxidos de nitrógeno y compuestos orgánicos volátiles procedentes del tráfico rodado. Además, reducen el calentamiento de la superficie pavimentada.

Las siguientes imágenes ofrecen algunos ejemplos ilustrativos del tratamiento pretendido para estos espacios.

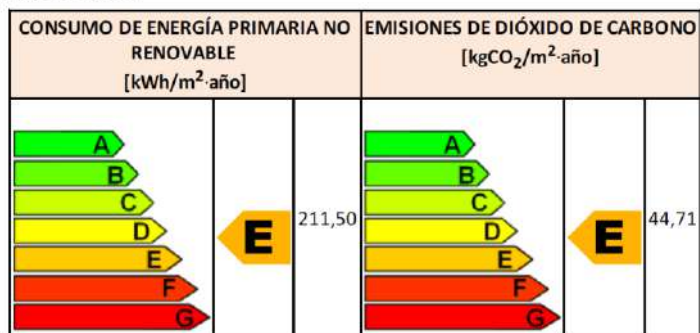
CALIFICACIÓN ENERGÉTICA OBTENIDA:

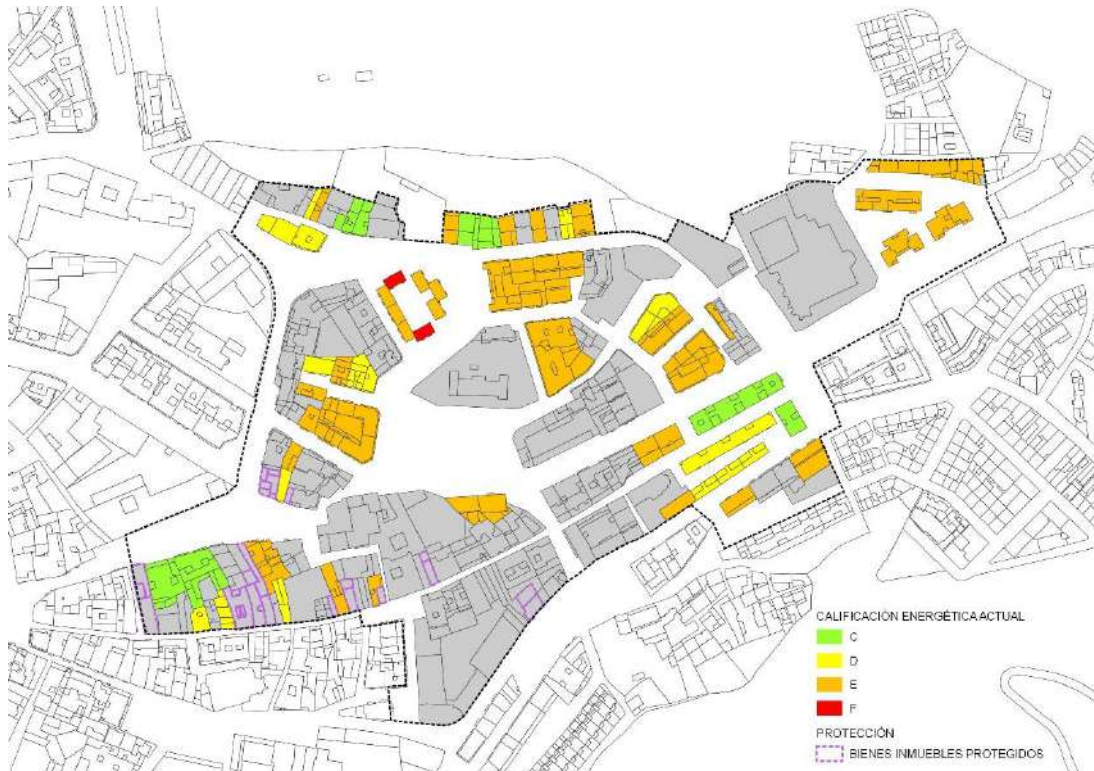
Igualmente, se han graficado los datos de energía primaria que consume cada una de las edificaciones, clasificándose en cinco grupos y destacando en un color más intenso aquellos que demandan un consumo de energía más desfavorable.

Mapa de Calificación energética. Energía primaria no renovable sobre los edificios susceptibles de intervención

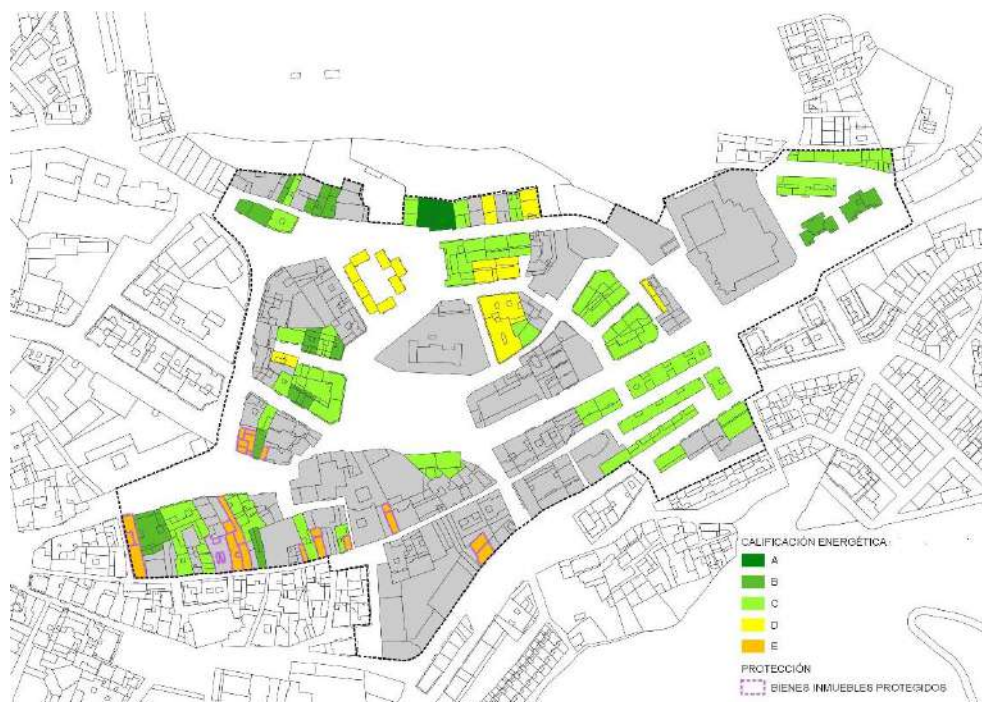
Con los datos de partida de los edificios, se realiza una segunda simulación, aplicando las mejoras descritas anteriormente, y así para poder valorar la repercusión de estas actuaciones a efectos de eficiencia energética y ahorro.

Mapa de Calificación energética. Energía primaria no renovable sobre los edificios para los que se prevén intervenciones en la envolvente.

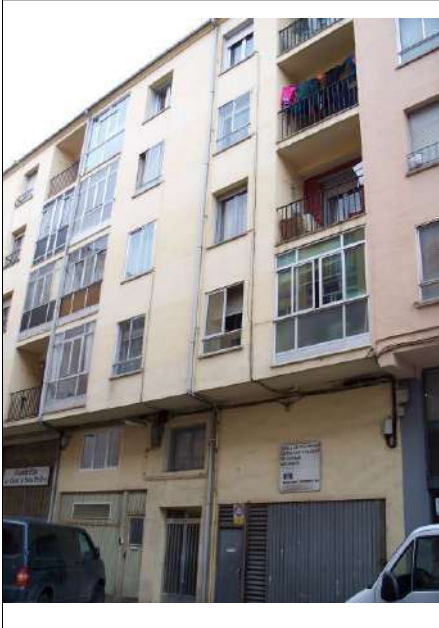
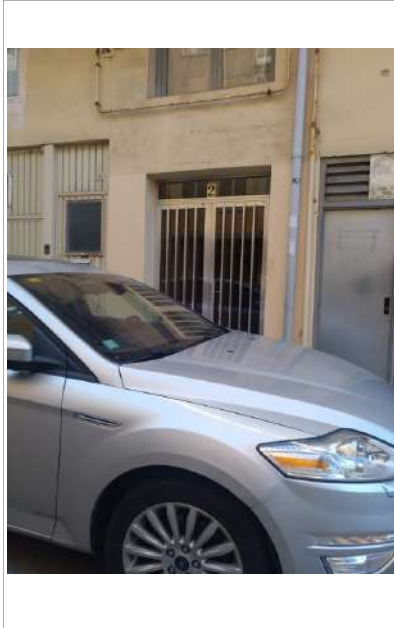
DOCUMENTACIÓN FOTOGRÁFICA

CUBIERTA	Cubierta inclinada de teja cerámica.
ESTRUCTURA	Estructura reticular de pórticos de hormigón armado y cimentación con zapatas, también, de hormigón.
FACHADA	Cerramiento de fábrica de ladrillo cerámico recubierta con revoco de mortero con acabado de pintura color hueso.
CARPINTERÍA EXTERIOR	Carpintería de aluminio con vidrio simple sin rotura de puente térmico. La mayoría de las ventanas presentan una doble ventana corredera de aluminio de características simples. Presencia de algunas carpinterías sustituidas por PVC con vidrio doble y rotura de puente térmico.

CUBIERTA	Renovación de la cubierta mediante la instalación de aislamiento térmico en toda su superficie y la reposición o sustitución de la cubrición. Se revisará y reparará el soporte estructural si fuera necesario.
MUROS	Sistema de aislamiento exterior de fachada SATE multicapa o similar. Previamente a la instalación del SATE se deberán revisar y eliminar todas las humedades del edificio si las hubiese.
CARPINTERÍA EXTERIOR	Sustitución de carpinterías existentes por ventanas de aluminio, PVC o madera con rotura puente térmico con doble acristalamiento bajo emisivo. Se deberá armonizar el color y despiece de todos los huecos de fachada.
INSTALACIONES	Se propone la mejora de la eficiencia energética con el cambio de caldera de calefacción y ACS a un sistema de energía renovable (biomasa, etc.), y el apoyo de paneles fotovoltaicos. Zonas comunes: Instalación de sistema de regulación, encendidos discriminados, mecanismos de encendido y apagado automático y sistemas de regulación de la luz artificial mediante sensores de luz natural, para que la iluminación se adapte a las necesidades de la actividad y espacio concreto.

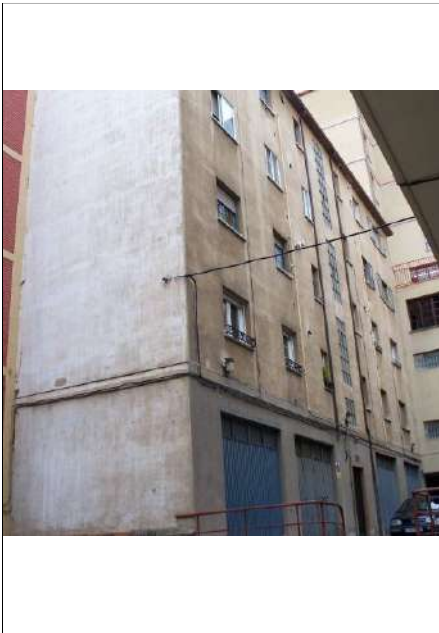
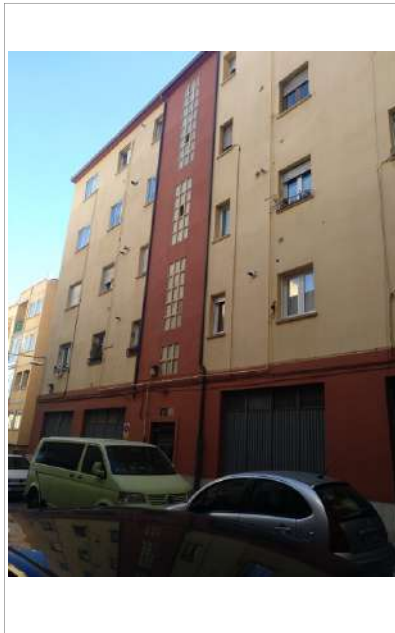
DOCUMENTACIÓN FOTOGRÁFICA

CUBIERTA	Cubierta inclinada de teja cerámica.
ESTRUCTURA	Estructura reticular de pórticos de hormigón armado y cimentación con zapatas, también, de hormigón.
FACHADA	Cerramiento de fábrica de ladrillo cerámico recubierta con revoco de mortero con acabado de pintura color hueso.
CARPINTERÍA EXTERIOR	Carpintería de aluminio con vidrio simple sin rotura de puente térmico. La mayoría de las ventanas presentan una doble ventana corredera de aluminio de características simples.

CUBIERTA	Renovación de la cubierta mediante la instalación de aislamiento térmico en toda su superficie y la reposición o sustitución de la cubrición. Se revisará y reparará el soporte estructural si fuera necesario.
MUROS	Sistema de aislamiento exterior de fachada SATE multicapa o similar. Previamente a la instalación del SATE se deberán revisar y eliminar todas las humedades del edificio si las hubiese.
CARPINTERÍA EXTERIOR	Sustitución de carpinterías existentes por ventanas de aluminio, PVC o madera con rotura puente térmico con doble acristalamiento bajo emisivo. Se deberá armonizar el color y despiece de todos los huecos de fachada.
INSTALACIONES	Se propone la mejora de la eficiencia energética con el cambio de caldera de calefacción y ACS a un sistema de energía renovable (biomasa, etc.), y el apoyo de paneles fotovoltaicos. Zonas comunes: Instalación de sistema de regulación, encendidos discriminados, mecanismos de encendido y apagado automático y sistemas de regulación de la luz artificial mediante sensores de luz natural, para que la iluminación se adapte a las necesidades de la actividad y espacio concreto.

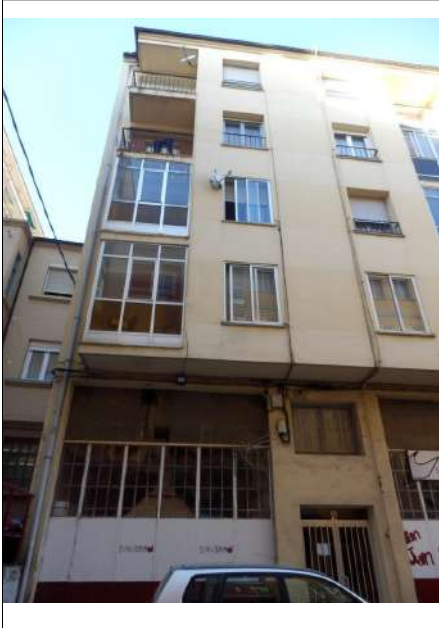
DOCUMENTACIÓN FOTOGRAFICA

CUBIERTA	Cubierta inclinada de teja cerámica.
ESTRUCTURA	Estructura reticular de pórticos de hormigón armado y cimentación con zapatas, también, de hormigón.
FACHADA	Cerramiento de fábrica de ladrillo cerámico recubierta con revoco de mortero con acabado de pintura color hueso.
CARPINTERÍA EXTERIOR	Carpintería de aluminio con vidrio simple sin rotura de puente térmico. La mayoría de las ventanas presentan una doble ventana corredera de aluminio de características simples. Presencia de algunas carpinterías sustituidas por PVC con vidrio doble y rotura de puente térmico.

CUBIERTA	Renovación de la cubierta mediante la instalación de aislamiento térmico en toda su superficie y la reposición o sustitución de la cubrición. Se revisará y reparará el soporte estructural si fuera necesario.
MUROS	Sistema de aislamiento exterior de fachada SATE multicapa o similar. Previamente a la instalación del SATE se deberán revisar y eliminar todas las humedades del edificio si las hubiese.
CARPINTERÍA EXTERIOR	Sustitución de carpinterías existentes por ventanas de aluminio, PVC o madera con rotura puente térmico con doble acristalamiento bajo emisivo. Se deberá armonizar el color y despiece de todos los huecos de fachada.
INSTALACIONES	Se propone la mejora de la eficiencia energética con el cambio de caldera de calefacción y ACS a un sistema de energía renovable (biomasa, etc.), y el apoyo de paneles fotovoltaicos. Zonas comunes: Instalación de sistema de regulación, encendidos discriminados, mecanismos de encendido y apagado automático y sistemas de regulación de la luz artificial mediante sensores de luz natural, para que la iluminación se adapte a las necesidades de la actividad y espacio concreto.

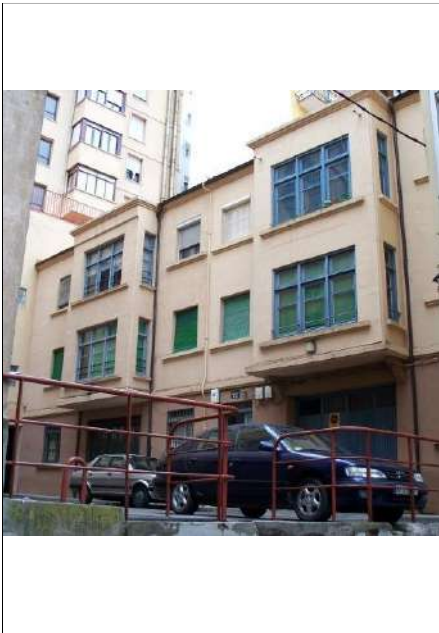
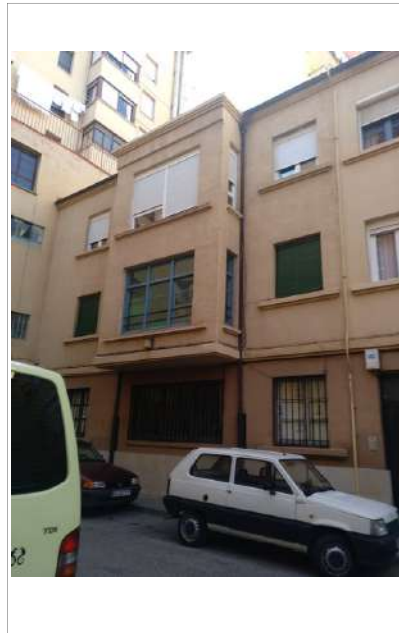
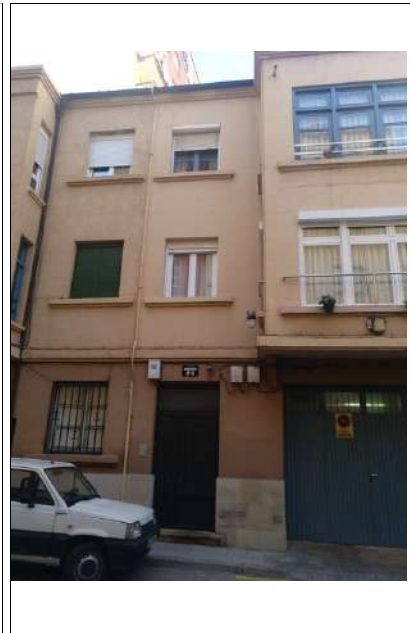
DOCUMENTACIÓN FOTOGRÁFICA

CUBIERTA	Cubierta inclinada de teja cerámica.
ESTRUCTURA	Estructura reticular de pórticos de hormigón armado y cimentación con zapatas, también, de hormigón.
FACHADA	Cerramiento de fábrica de ladrillo cerámico recubierta con revoco de mortero con acabado de pintura color beige.
CARPINTERÍA EXTERIOR	Carpintería de madera con vidrio simple sin rotura de puente térmico y carpintería de aluminio con vidrio simple sin rotura de puente térmico, que presentan una doble ventana corredera de aluminio de características simples.

CUBIERTA	Renovación de la cubierta mediante la instalación de aislamiento térmico en toda su superficie y la reposición o sustitución de la cubrición. Se revisará y reparará el soporte estructural si fuera necesario.
MUROS	Sistema de aislamiento exterior de fachada SATE multicapa o similar. Previamente a la instalación del SATE se deberán revisar y eliminar todas las humedades del edificio si las hubiese.
CARPINTERÍA EXTERIOR	Sustitución de carpinterías existentes por ventanas de aluminio, PVC o madera con rotura puente térmico con doble acristalamiento bajo emisivo. Se deberá armonizar el color y despiece de todos los huecos de fachada.
INSTALACIONES	Se propone la mejora de la eficiencia energética con el cambio de caldera de calefacción y ACS a un sistema de energía renovable (biomasa, etc.), y el apoyo de paneles fotovoltaicos. Zonas comunes: Instalación de sistema de regulación, encendidos discriminados, mecanismos de encendido y apagado automático y sistemas de regulación de la luz artificial mediante sensores de luz natural, para que la iluminación se adapte a las necesidades de la actividad y espacio concreto.

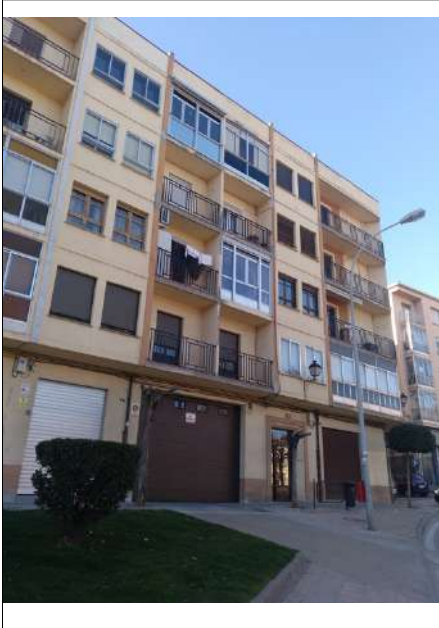
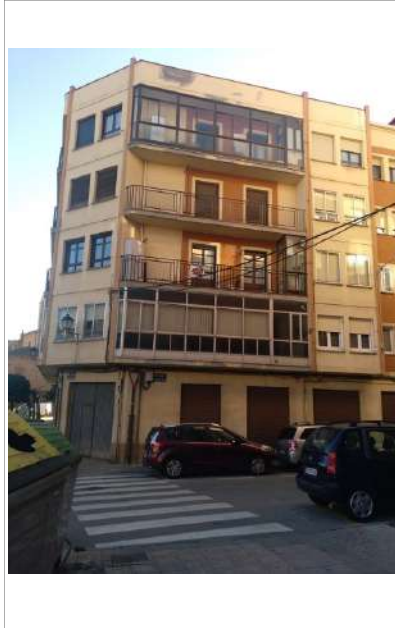
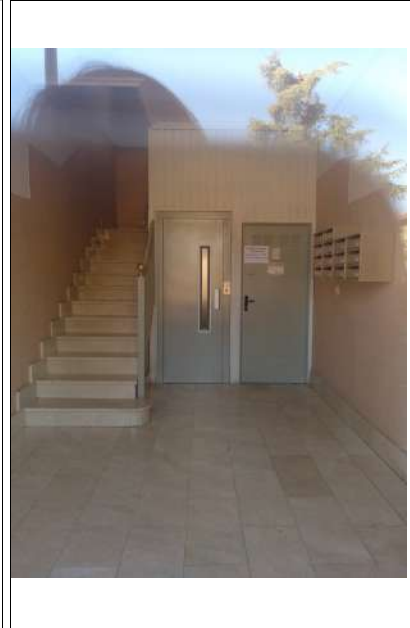
DOCUMENTACIÓN FOTOGRÁFICA

CUBIERTA	Cubierta inclinada de teja cerámica.
ESTRUCTURA	Estructura reticular de pórticos de hormigón armado y cimentación con zapatas, también, de hormigón.
FACHADA	Cerramiento de fábrica de ladrillo cerámico recubierta, en su mayoría salvo en los paños de los de la terraza, con revoco de mortero con acabado de pintura color beige.
CARPINTERÍA EXTERIOR	Carpintería de madera o aluminio con vidrio simple sin rotura de puente térmico, que presentan una doble ventana de aluminio en su mayoría de características simples.

ESTRUCTURA	Se remite a la ITE del edificio. No es objeto de intervención.
RUIDO	Ventanas con valores de aislamiento acústico inadecuados. Transmisión de ruidos aéreos y por impacto a través de forjados y tabiquería.
ENERGÍA	Falta de aislamiento térmico adecuado y existencia de puentes térmicos. Carpinterías con características térmicas insuficientes. Se supone existe sistema de calefacción y ACS con fuentes no renovables
ACCESIBILIDAD	El edificio cuenta con ascensor.
HABITABILIDAD	Presencia de suciedad en la fachada, ensuciamiento por depósito y deterioro del revestimiento.
SERVIDUMBRES	Presencia de instalaciones de servicios urbanos municipales y propios del edificio en fachada.
ESTÉTICA	Alteraciones de los elementos compositivos de la fachada: cerramiento de balcones. Diversidad de soluciones de carpintería que afectan a la estética del edificio. Presencia de una luminaria pública ubicada sobre la fachada.

CUBIERTA	Renovación de la cubierta mediante la instalación de aislamiento térmico en toda su superficie y la reposición o sustitución de la cubrición. Se revisará y reparará el soporte estructural si fuera necesario.
MUROS	Sistema de aislamiento exterior de fachada SATE multicapa o cerámico cara vista. Previamente a la instalación del SATE se deberán revisar y eliminar todas las humedades del edificio si las hubiese.
CARPINTERÍA EXTERIOR	Sustitución de carpinterías existentes por ventanas de aluminio, PVC o madera con rotura puente térmico con doble acristalamiento bajo emisivo. Se deberá armonizar el color y despiece de todos los huecos de fachada.
INSTALACIONES	Se propone la mejora de la eficiencia energética con el cambio de caldera de calefacción y ACS a un sistema de energía renovable (biomasa, etc.), y el apoyo de paneles fotovoltaicos. Zonas comunes: Instalación de sistema de regulación, encendidos discriminados, mecanismos de encendido y apagado automático y sistemas de regulación de la luz artificial mediante sensores de luz natural, para que la iluminación se adapte a las necesidades de la actividad y espacio concreto.

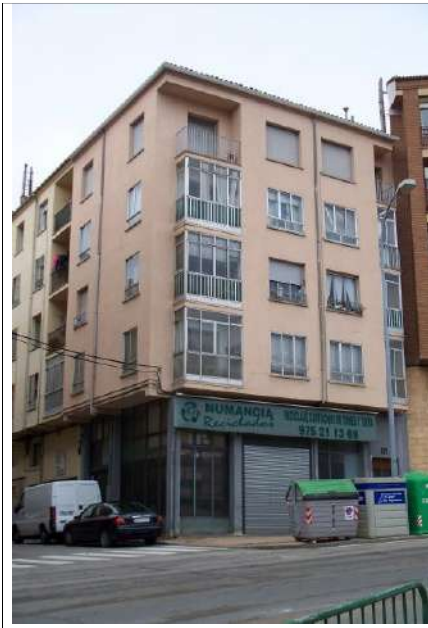
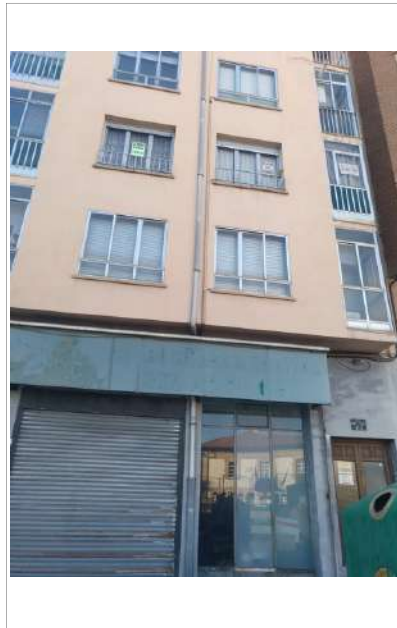
DOCUMENTACIÓN FOTOGRÁFICA

CUBIERTA	Cubierta inclinada de teja cerámica.
ESTRUCTURA	Estructura reticular de pórticos de hormigón armado y cimentación con zapatas, también, de hormigón.
FACHADA	Cerramiento de fábrica de ladrillo cerámico recubierta con revoco de mortero con acabado de pintura color rosa claro.
CARPINTERÍA EXTERIOR	Carpintería de aluminio con vidrio simple sin rotura de puente térmico. La mayoría de las ventanas presentan una doble ventana corredera de aluminio de características simples.

CUBIERTA	Renovación de la cubierta mediante la instalación de aislamiento térmico en toda su superficie y la reposición o sustitución de la cubrición. Se revisará y reparará el soporte estructural si fuera necesario.
MUROS	Sistema de aislamiento exterior de fachada SATE multicapa o similar. Previamente a la instalación del SATE se deberán revisar y eliminar todas las humedades del edificio si las hubiese.
CARPINTERÍA EXTERIOR	Sustitución de carpinterías existentes por ventanas de aluminio, PVC o madera con rotura puente térmico con doble acristalamiento bajo emisivo. Se deberá armonizar el color y despiece de todos los huecos de fachada.
INSTALACIONES	Se propone la mejora de la eficiencia energética con el cambio de caldera de calefacción y ACS a un sistema de energía renovable (biomasa, etc.), y el apoyo de paneles fotovoltaicos. Zonas comunes: Instalación de sistema de regulación, encendidos discriminados, mecanismos de encendido y apagado automático y sistemas de regulación de la luz artificial mediante sensores de luz natural, para que la iluminación se adapte a las necesidades de la actividad y espacio concreto.

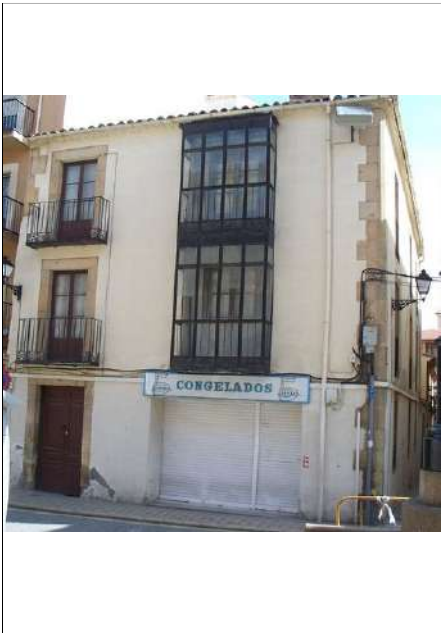
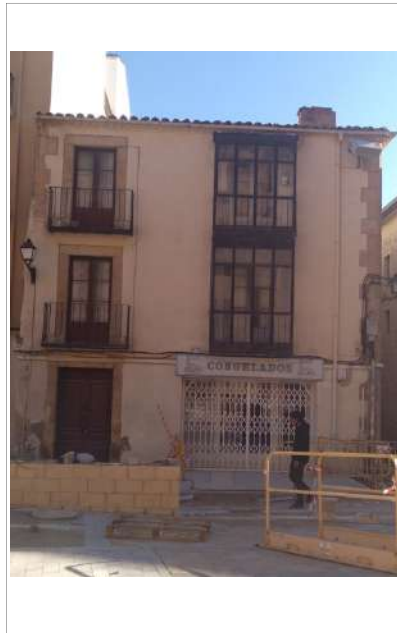
DOCUMENTACIÓN FOTOGRÁFICA

CUBIERTA	Cubierta inclinada de teja cerámica.
ESTRUCTURA	Estructura a partir de muros de carga de piedra y/o fábrica sobre (zapata de hormigón).
FACHADA	Muro de mampostería tradicional de piedra tomada con barro o mortero y revestido con revoco con acabado de pintura.
CARPINTERÍA EXTERIOR	Carpintería de madera con vidrio simple sin rotura de puente térmico, con miradores y balcones de hierro y vidrio simple.

ESTRUCTURA	Se remite a la ITE del edificio. No es objeto de intervención.
RUIDO	Transmisión de ruidos aéreos y por impacto a través de forjados y tabiquería.
ENERGÍA	Falta de aislamiento térmico adecuado y existencia de puentes térmicos. Carpinterías con características térmicas insuficientes. Se supone existe sistema de calefacción y ACS con fuentes no renovables
ACCESIBILIDAD	El edificio no cuenta con ascensor.
HABITABILIDAD	Deterioro del revestimiento y presencia de humedades en paramentos exteriores.
SERVIDUMBRES	Presencia de instalaciones de servicios urbanos municipales y propios del edificio en fachada.
ESTÉTICA	Presencia de dos luminarias públicas ubicadas sobre la fachada. Se mantiene el carácter estético original.

CUBIERTA	Renovación de la cubierta mediante la instalación de aislamiento térmico en toda su superficie y la reposición o sustitución de la cubrición. Se revisará y reparará el soporte estructural si fuera necesario.
MUROS	Aislamiento térmico mediante trasdosado interior y pintura del exterior.
CARPINTERÍA EXTERIOR	Sustitución de carpinterías existentes por ventanas de aluminio, PVC o madera con rotura puente térmico con doble acristalamiento bajo emisivo. Se deberá armonizar el color y despiece de todos los huecos de fachada.
INSTALACIONES	Se propone la mejora de la eficiencia energética con el cambio de caldera de calefacción y ACS a un sistema de energía renovable (biomasa, etc.), y el apoyo de paneles fotovoltaicos. Zonas comunes: Instalación de sistema de regulación, encendidos discriminados, mecanismos de encendido y apagado automático y sistemas de regulación de la luz artificial mediante sensores de luz natural, para que la iluminación se adapte a las necesidades de la actividad y espacio concreto.

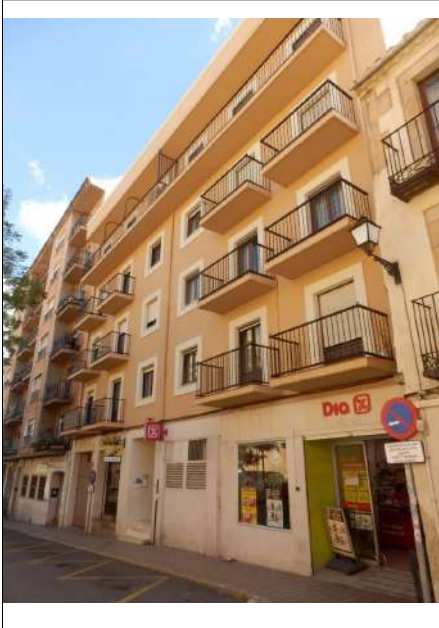
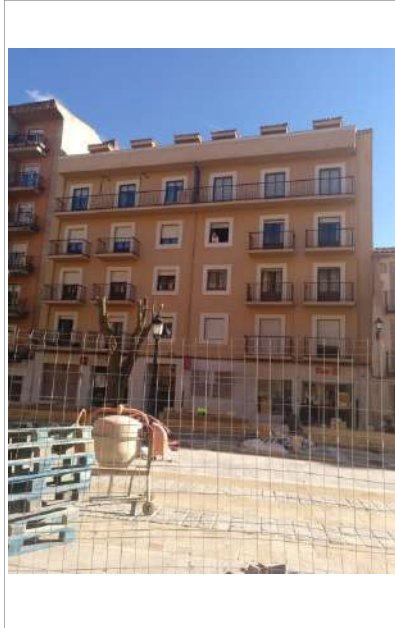
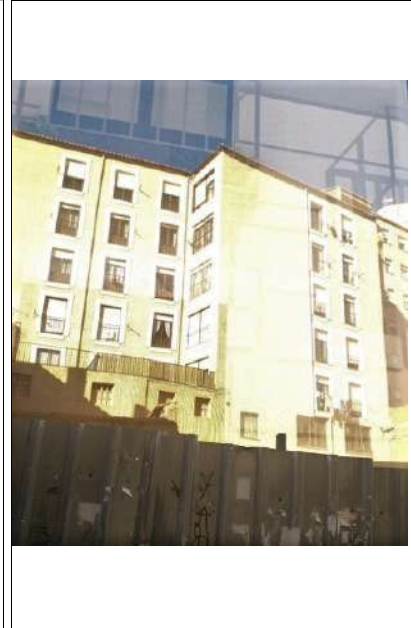
DOCUMENTACIÓN FOTOGRÁFICA

CUBIERTA	Cubierta inclinada de teja cerámica, recientemente reparada
ESTRUCTURA	Estructura reticular de pórticos de hormigón armado y cimentación con zapatas, también, de hormigón.
FACHADA	Cerramiento de fábrica de ladrillo cerámico recubierta con revoco de mortero con acabado de pintura color naranja.
CARPINTERÍA EXTERIOR	Carpintería de PVC color marrón con vidrio doble y rotura de puente térmico

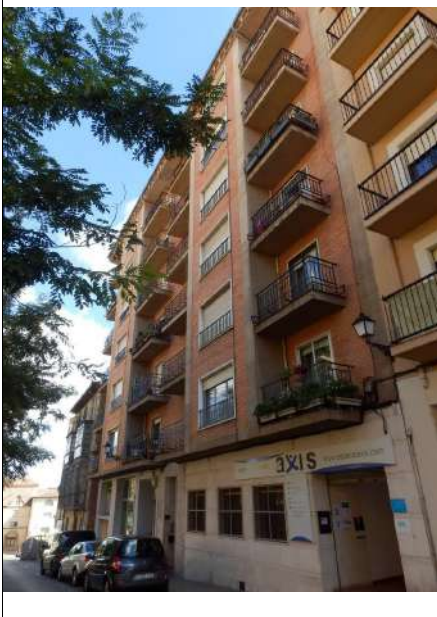
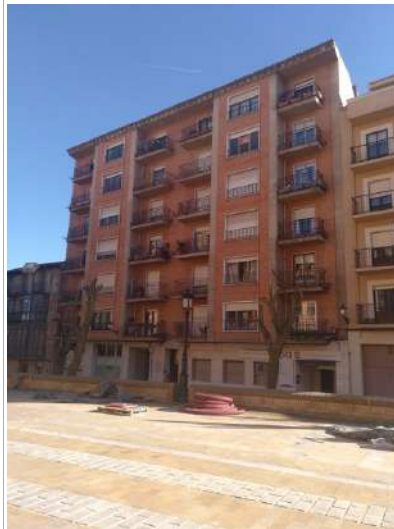
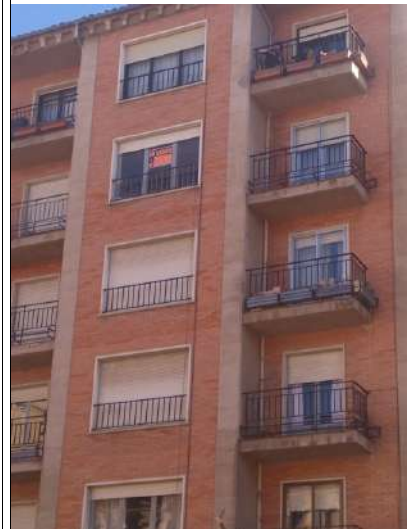
DOCUMENTACIÓN FOTOGRÁFICA

CUBIERTA	Cubierta inclinada de teja cerámica.
ESTRUCTURA	Estructura reticular de pórticos de hormigón armado y cimentación con zapatas, también, de hormigón.
FACHADA	Cerramiento de fábrica de ladrillo cerámico cara vista al exterior y aplacado de piedra.
CARPINTERÍA EXTERIOR	Carpintería de aluminio con vidrio simple sin rotura de puente térmico. La mayoría de las ventanas presentan una doble ventana corredera de aluminio de características simples. Presencia de algunas carpinterías sustituidas por PVC con vidrio doble y rotura de puente térmico.

CUBIERTA	Renovación de la cubierta mediante la instalación de aislamiento térmico en toda su superficie y la reposición o sustitución de la cubrición. Se revisará y reparará el soporte estructural si fuera necesario.
MUROS	No se prevén actuaciones sobre la fachada, ya intervenida.
CARPINTERÍA EXTERIOR	Sustitución de carpinterías existentes por ventanas de aluminio, PVC o madera con rotura puente térmico con doble acristalamiento bajo emisivo. Se deberá armonizar el color y despiece de todos los huecos de fachada.
INSTALACIONES	Se propone la mejora de la eficiencia energética con el cambio de caldera de calefacción y ACS a un sistema de energía renovable (biomasa, etc.), y el apoyo de paneles fotovoltaicos. Zonas comunes: Instalación de sistema de regulación, encendidos discriminados, mecanismos de encendido y apagado automático y sistemas de regulación de la luz artificial mediante sensores de luz natural, para que la iluminación se adapte a las necesidades de la actividad y espacio concreto.

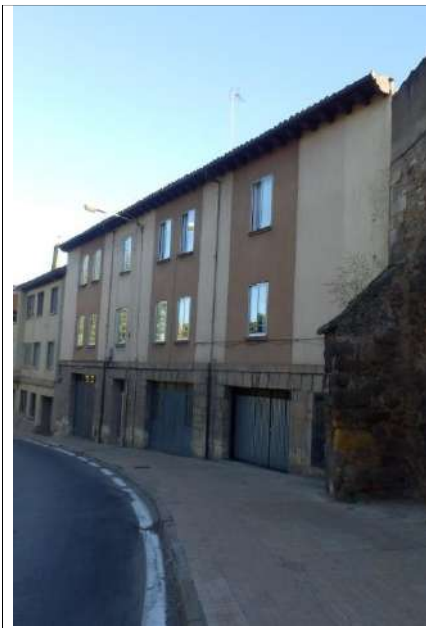
DOCUMENTACIÓN FOTOGRÁFICA

CUBIERTA	La cubierta es inclinada a dos aguas, de teja cerámica y estructura de madera.
ESTRUCTURA	Estructura reticular de pórticos de hormigón armado y cimentación con zapatas, también, de hormigón.
FACHADA	La fachada está recubierta de piedra en planta baja, mientras que las plantas primera y segunda lo están con un mortero monocapa con acabado de pintura en dos tonos de beige que se alternan de acuerdo con el ritmo que marcan las puertas de las cocheras existentes en el zócalo del edificio.
CARPINTERÍA EXTERIOR	Carpintería de madera con vidrio simple sin rotura de puente térmico y carpintería de aluminio con vidrio simple sin rotura de puente térmico, que presentan una doble ventana corredera de aluminio de características simples.

CUBIERTA	Renovación de la cubierta mediante la instalación de aislamiento térmico en toda su superficie y la reposición o sustitución de la cubrición. Se revisará y reparará el soporte estructural si fuera necesario.
MUROS	Sistema de aislamiento exterior de fachada SATE multicapa o cerámico cara vista. Previamente a la instalación del SATE se deberán revisar y eliminar todas las humedades del edificio si las hubiese.
CARPINTERÍA EXTERIOR	Sustitución de carpinterías existentes por ventanas de aluminio, PVC o madera con rotura puente térmico con doble acristalamiento bajo emisivo. Se deberá armonizar el color y despiece de todos los huecos de fachada.
INSTALACIONES	Se propone la mejora de la eficiencia energética con el cambio de caldera de calefacción y ACS a un sistema de energía renovable (biomasa, etc.), y el apoyo de paneles fotovoltaicos. Zonas comunes: Instalación de sistema de regulación, encendidos discriminados, mecanismos de encendido y apagado automático y sistemas de regulación de la luz artificial mediante sensores de luz natural, para que la iluminación se adapte a las necesidades de la actividad y espacio concreto.

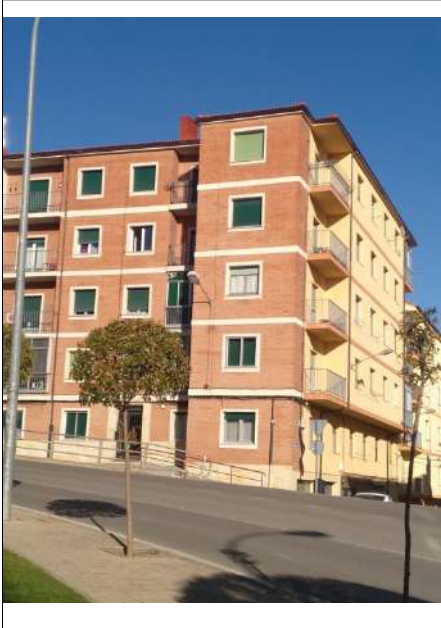
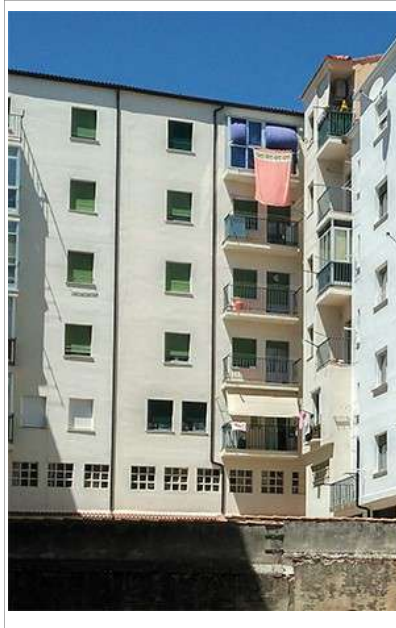
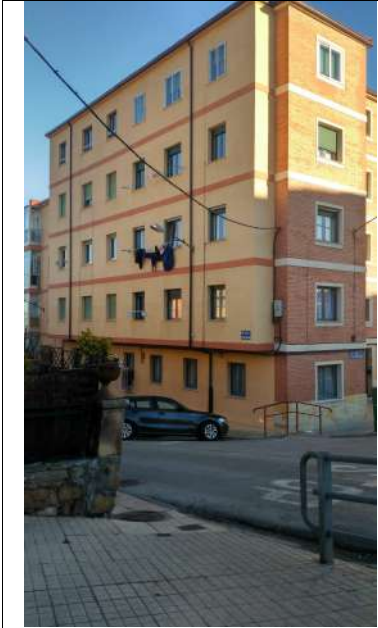
DOCUMENTACIÓN FOTOGRAFICA

CUBIERTA	Cubierta inclinada con algunas partes de fibrocemento y otras de teja cerámica.
ESTRUCTURA	Estructura reticular de pórticos de hormigón armado y cimentación con zapatas, también, de hormigón.
FACHADA	Cerramiento de fábrica de ladrillo cerámico cara vista al exterior en la fachada principal y recubierto con revoco de mortero con acabado de pintura amarilla en los laterales. Chapado de piedra en planta baja.
CARPINTERÍA EXTERIOR	Carpintería de aluminio con vidrio simple sin rotura de puente térmico, con presencia de una doble ventana de aluminio de características simples, y en menor medida carpintería de PVC con vidrio doble y rotura de puente térmico.

CUBIERTA	Renovación de la cubierta mediante la instalación de aislamiento térmico en toda su superficie y la reposición o sustitución de la cubrición. Se revisará y reparará el soporte estructural si fuera necesario.
MUROS	Sistema de aislamiento exterior de fachada SATE multicapa o cerámico cara vista. Previamente a la instalación del SATE se deberán revisar y eliminar todas las humedades del edificio si las hubiese.
CARPINTERÍA EXTERIOR	Sustitución de carpinterías existentes por ventanas de aluminio, PVC o madera con rotura puente térmico con doble acristalamiento bajo emisivo. Se deberá armonizar el color y despiece de todos los huecos de fachada.
INSTALACIONES	Se propone la mejora de la eficiencia energética con el cambio de caldera de calefacción y ACS a un sistema de energía renovable (biomasa, etc.), y el apoyo de paneles fotovoltaicos. Zonas comunes: Instalación de sistema de regulación, encendidos discriminados, mecanismos de encendido y apagado automático y sistemas de regulación de la luz artificial mediante sensores de luz natural, para que la iluminación se adapte a las necesidades de la actividad y espacio concreto.

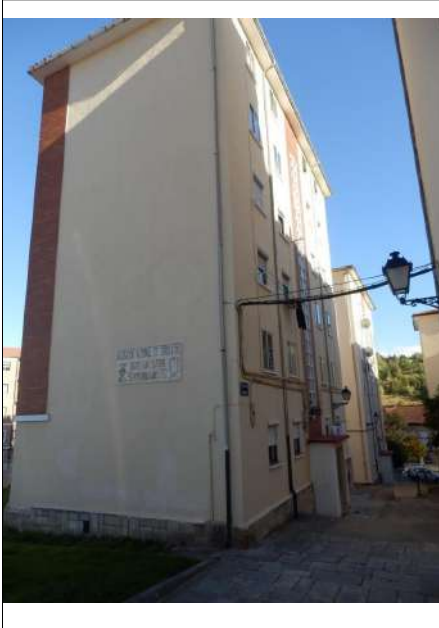
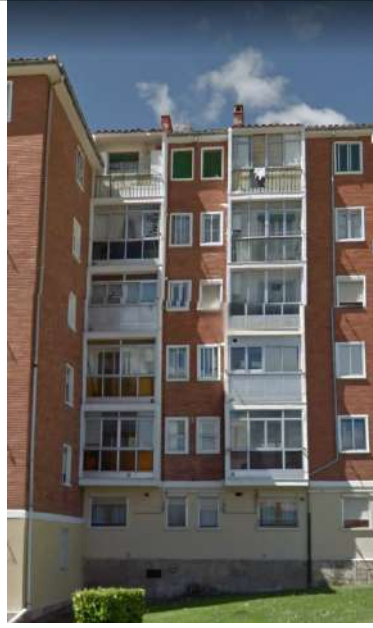
DOCUMENTACIÓN FOTOGRÁFICA

CUBIERTA	Cubierta inclinada de teja cerámica.
ESTRUCTURA	Estructura reticular de pórticos de hormigón armado y cimentación con zapatas, también, de hormigón.
FACHADA	Cerramiento de fábrica de ladrillo cerámico cara vista al exterior en la fachada principal y recubierto con revoco de mortero con acabado de pintura amarilla en los laterales y la fachada trasera.
CARPINTERÍA EXTERIOR	Carpintería de aluminio con vidrio simple sin rotura de puente térmico. La mayoría de las ventanas presentan una doble ventana corredera de aluminio de características simples.

CUBIERTA	Se completa la intervención en la cubierta mediante la instalación de aislamiento térmico en toda su superficie por el interior, ya que se han realizado algunas obras en la misma. Se revisará y reparará el soporte estructural si fuera necesario.
MUROS	Sistema de aislamiento exterior de fachada SATE multicapa o cerámico cara vista. Previamente a la instalación del SATE se deberán revisar y eliminar todas las humedades del edificio si las hubiese.
CARPINTERÍA EXTERIOR	Sustitución de carpinterías existentes por ventanas de aluminio, PVC o madera con rotura puente térmico con doble acristalamiento bajo emisivo. Se deberá armonizar el color y despiece de todos los huecos de fachada.
INSTALACIONES	Se propone la mejora de la eficiencia energética con el cambio de caldera de calefacción y ACS a un sistema de energía renovable (biomasa, etc.), y el apoyo de paneles fotovoltaicos. Zonas comunes: Instalación de sistema de regulación, encendidos discriminados, mecanismos de encendido y apagado automático y sistemas de regulación de la luz artificial mediante sensores de luz natural, para que la iluminación se adapte a las necesidades de la actividad y espacio concreto.

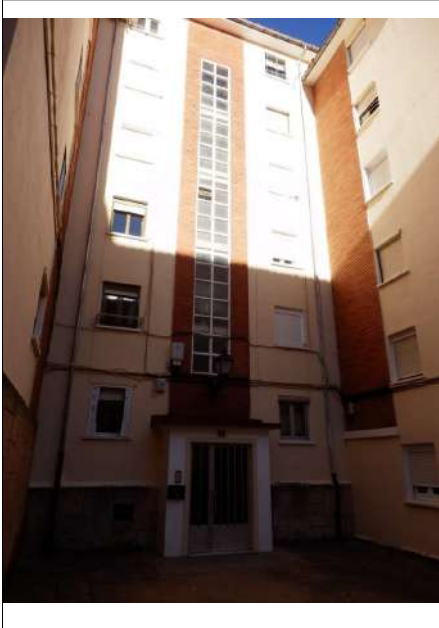
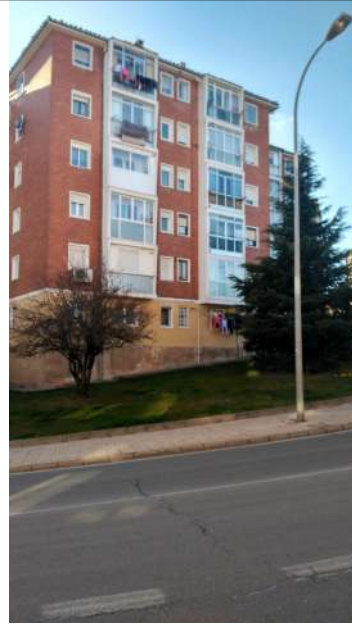
DOCUMENTACIÓN FOTOGRÁFICA

CUBIERTA	Cubierta inclinada de teja cerámica.
ESTRUCTURA	Estructura reticular de pórticos de hormigón armado y cimentación con zapatas, también, de hormigón.
FACHADA	Cerramiento de fábrica de ladrillo cerámico cara vista al exterior en la fachada principal y recubierto con revoco de mortero con acabado de pintura amarilla en la fachada trasera.
CARPINTERÍA EXTERIOR	Carpintería de aluminio con vidrio simple sin rotura de puente térmico. La mayoría de las ventanas presentan una doble ventana corredera de aluminio de características simples. Presencia de carpinterías de PVC con vidrio doble y rotura de puente térmico.

CUBIERTA	Renovación de la cubierta mediante la instalación de aislamiento térmico en toda su superficie y la reposición o sustitución de la cubrición. Se revisará y reparará el soporte estructural si fuera necesario.
MUROS	Sistema de aislamiento exterior de fachada SATE multicapa o cerámico cara vista. Previamente a la instalación del SATE se deberán revisar y eliminar todas las humedades del edificio si las hubiese.
CARPINTERÍA EXTERIOR	Sustitución de carpinterías existentes por ventanas de aluminio, PVC o madera con rotura puente térmico con doble acristalamiento bajo emisivo. Se deberá armonizar el color y despiece de todos los huecos de fachada.
INSTALACIONES	Se propone la mejora de la eficiencia energética con el cambio de caldera de calefacción y ACS a un sistema de energía renovable (biomasa, etc.), y el apoyo de paneles fotovoltaicos. Zonas comunes: Instalación de sistema de regulación, encendidos discriminados, mecanismos de encendido y apagado automático y sistemas de regulación de la luz artificial mediante sensores de luz natural, para que la iluminación se adapte a las necesidades de la actividad y espacio concreto.

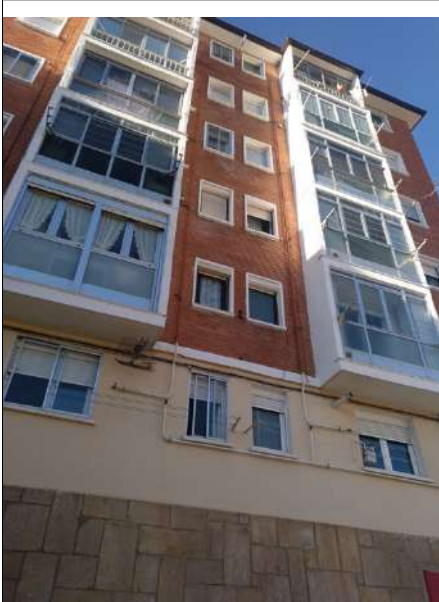
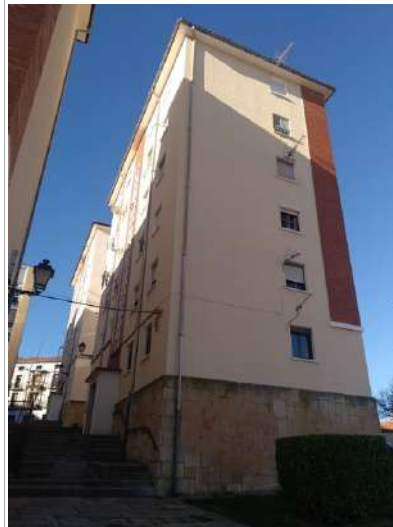
DOCUMENTACIÓN FOTOGRÁFICA

CUBIERTA	Cubierta inclinada de teja cerámica.
ESTRUCTURA	Estructura reticular de pórticos de hormigón armado y cimentación con zapatas, también, de hormigón.
FACHADA	Cerramiento de fábrica de ladrillo cerámico cara vista al exterior en la fachada principal y recubierto con revoco de mortero con acabado de pintura amarilla en los laterales y la fachada trasera.
CARPINTERÍA EXTERIOR	Carpintería de aluminio con vidrio simple sin rotura de puente térmico. La mayoría de las ventanas presentan una doble ventana corredera de aluminio de características simples. Presencia de carpinterías de PVC con vidrio doble y rotura de puente térmico.

CUBIERTA	Renovación de la cubierta mediante la instalación de aislamiento térmico en toda su superficie y la reposición o sustitución de la cubrición. Se revisará y reparará el soporte estructural si fuera necesario.
MUROS	Sistema de aislamiento exterior de fachada SATE multicapa o cerámico cara vista. Previamente a la instalación del SATE se deberán revisar y eliminar todas las humedades del edificio si las hubiese.
CARPINTERÍA EXTERIOR	Sustitución de carpinterías existentes por ventanas de aluminio, PVC o madera con rotura puente térmico con doble acristalamiento bajo emisivo. Se deberá armonizar el color y despiece de todos los huecos de fachada.
INSTALACIONES	Se propone la mejora de la eficiencia energética con el cambio de caldera de calefacción y ACS a un sistema de energía renovable (biomasa, etc.), y el apoyo de paneles fotovoltaicos. Zonas comunes: Instalación de sistema de regulación, encendidos discriminados, mecanismos de encendido y apagado automático y sistemas de regulación de la luz artificial mediante sensores de luz natural, para que la iluminación se adapte a las necesidades de la actividad y espacio concreto.

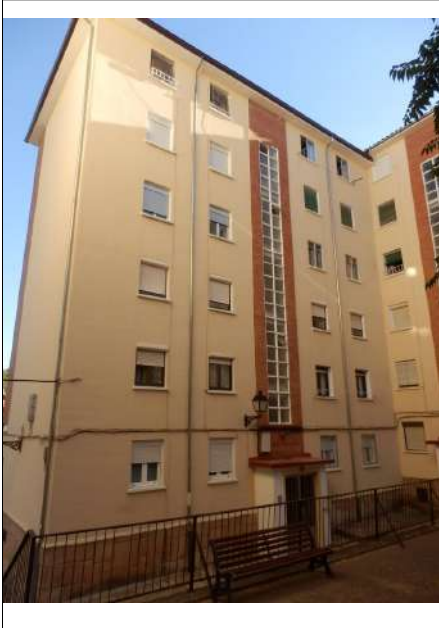
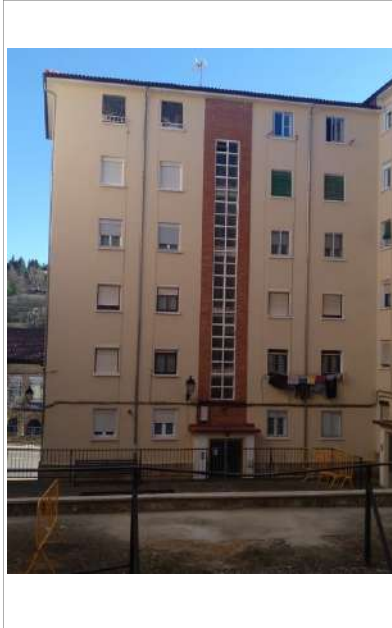
DOCUMENTACIÓN FOTOGRÁFICA

CUBIERTA	Cubierta inclinada de teja cerámica.
ESTRUCTURA	Estructura reticular de pórticos de hormigón armado y cimentación con zapatas, también, de hormigón.
FACHADA	Cerramiento de fábrica de ladrillo cerámico cara vista al exterior en la fachada principal y recubierto con revoco de mortero con acabado de pintura amarilla en los laterales y la fachada trasera.
CARPINTERÍA EXTERIOR	Carpintería de aluminio con vidrio simple sin rotura de puente térmico. La mayoría de las ventanas presentan una doble ventana corredera de aluminio de características simples. Presencia de carpinterías de PVC con vidrio doble y rotura de puente térmico.

CUBIERTA	Renovación de la cubierta mediante la instalación de aislamiento térmico en toda su superficie y la reposición o sustitución de la cubrición. Se revisará y reparará el soporte estructural si fuera necesario.
MUROS	Sistema de aislamiento exterior de fachada SATE multicapa o cerámico cara vista. Previamente a la instalación del SATE se deberán revisar y eliminar todas las humedades del edificio si las hubiese.
CARPINTERÍA EXTERIOR	Sustitución de carpinterías existentes por ventanas de aluminio, PVC o madera con rotura puente térmico con doble acristalamiento bajo emisivo. Se deberá armonizar el color y despiece de todos los huecos de fachada.
INSTALACIONES	Se propone la mejora de la eficiencia energética con el cambio de caldera de calefacción y ACS a un sistema de energía renovable (biomasa, etc.), y el apoyo de paneles fotovoltaicos. Zonas comunes: Instalación de sistema de regulación, encendidos discriminados, mecanismos de encendido y apagado automático y sistemas de regulación de la luz artificial mediante sensores de luz natural, para que la iluminación se adapte a las necesidades de la actividad y espacio concreto.

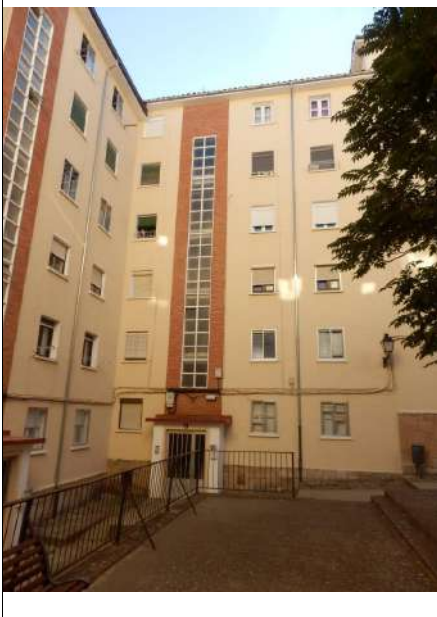
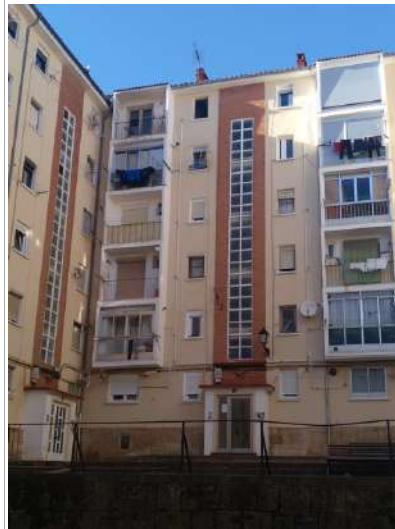
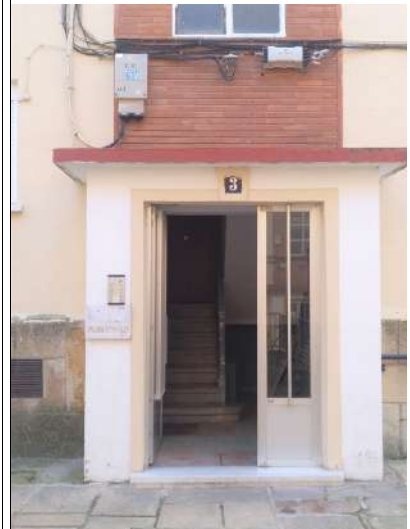
DOCUMENTACIÓN FOTOGRAFICA

CUBIERTA	Cubierta inclinada de teja cerámica.
ESTRUCTURA	Estructura reticular de pórticos de hormigón armado y cimentación con zapatas, también, de hormigón.
FACHADA	Cerramiento de fábrica de ladrillo cerámico cara vista al exterior en la fachada principal y recubierto con revoco de mortero con acabado de pintura amarilla en los laterales y la fachada trasera.
CARPINTERÍA EXTERIOR	Carpintería de aluminio con vidrio simple sin rotura de puente térmico. La mayoría de las ventanas presentan una doble ventana corredera de aluminio de características simples. Presencia de carpinterías de PVC con vidrio doble y rotura de puente térmico.

CUBIERTA	Renovación de la cubierta mediante la instalación de aislamiento térmico en toda su superficie y la reposición o sustitución de la cubrición. Se revisará y reparará el soporte estructural si fuera necesario.
MUROS	Sistema de aislamiento exterior de fachada SATE multicapa o cerámico cara vista. Previamente a la instalación del SATE se deberán revisar y eliminar todas las humedades del edificio si las hubiese.
CARPINTERÍA EXTERIOR	Sustitución de carpinterías existentes por ventanas de aluminio, PVC o madera con rotura puente térmico con doble acristalamiento bajo emisivo. Se deberá armonizar el color y despiece de todos los huecos de fachada.
INSTALACIONES	Se propone la mejora de la eficiencia energética con el cambio de caldera de calefacción y ACS a un sistema de energía renovable (biomasa, etc.), y el apoyo de paneles fotovoltaicos. Zonas comunes: Instalación de sistema de regulación, encendidos discriminados, mecanismos de encendido y apagado automático y sistemas de regulación de la luz artificial mediante sensores de luz natural, para que la iluminación se adapte a las necesidades de la actividad y espacio concreto.
