S más Soria REGENERACIÓN URBANA SAN PEDRO - ENTORNO DEL CARMEN

ENTORNO RESIDENCIAL DE REHABILITACIÓN PROGRAMADA MEMORIA PROGRAMA

JUNIO 2023

MEMORIA PROGRAMA

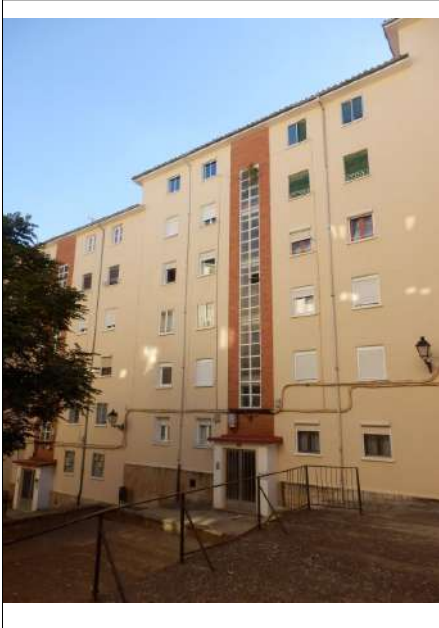
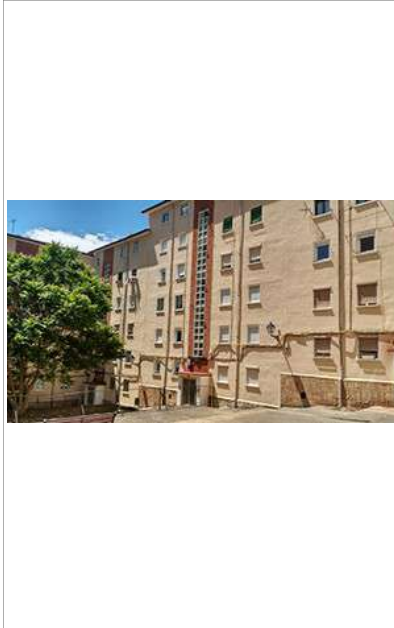
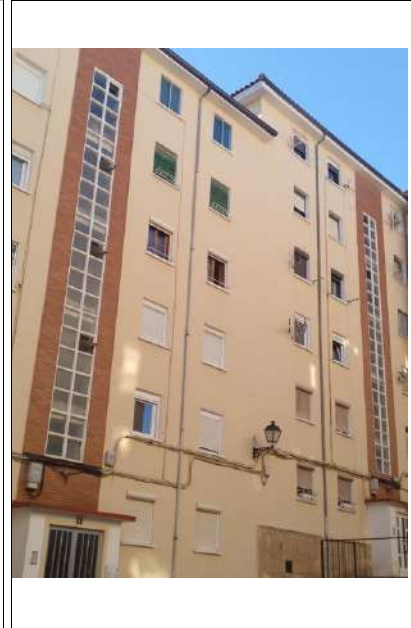
DOCUMENTACIÓN FOTOGRÁFICA

CUBIERTA	Cubierta inclinada de teja cerámica.
ESTRUCTURA	Estructura reticular de pórticos de hormigón armado y cimentación con zapatas, también, de hormigón.
FACHADA	Cerramiento de fábrica de ladrillo cerámico cara vista al exterior en la fachada principal y recubierto con revoco de mortero con acabado de pintura amarilla en los laterales y la fachada trasera.
CARPINTERÍA EXTERIOR	Carpintería de aluminio con vidrio simple sin rotura de puente térmico. La mayoría de las ventanas presentan una doble ventana corredera de aluminio de características simples. Presencia de carpinterías de PVC con vidrio doble y rotura de puente térmico.

CUBIERTA	Renovación de la cubierta mediante la instalación de aislamiento térmico en toda su superficie y la reposición o sustitución de la cubrición. Se revisará y reparará el soporte estructural si fuera necesario.
MUROS	Sistema de aislamiento exterior de fachada SATE multicapa o cerámico cara vista. Previamente a la instalación del SATE se deberán revisar y eliminar todas las humedades del edificio si las hubiese.
CARPINTERÍA EXTERIOR	Sustitución de carpinterías existentes por ventanas de aluminio, PVC o madera con rotura puente térmico con doble acristalamiento bajo emisivo. Se deberá armonizar el color y despiece de todos los huecos de fachada.
INSTALACIONES	Se propone la mejora de la eficiencia energética con el cambio de caldera de calefacción y ACS a un sistema de energía renovable (biomasa, etc.), y el apoyo de paneles fotovoltaicos. Zonas comunes: Instalación de sistema de regulación, encendidos discriminados, mecanismos de encendido y apagado automático y sistemas de regulación de la luz artificial mediante sensores de luz natural, para que la iluminación se adapte a las necesidades de la actividad y espacio concreto.

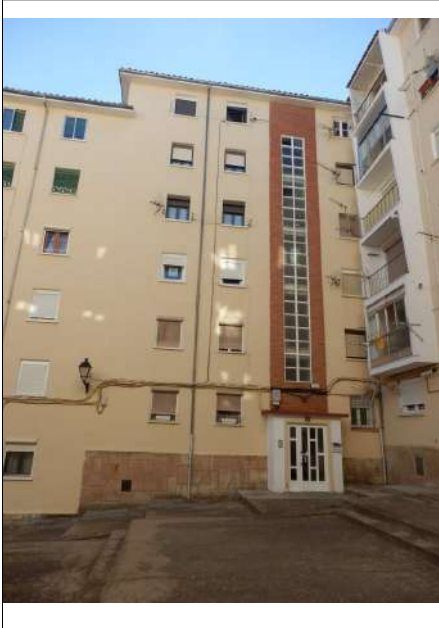
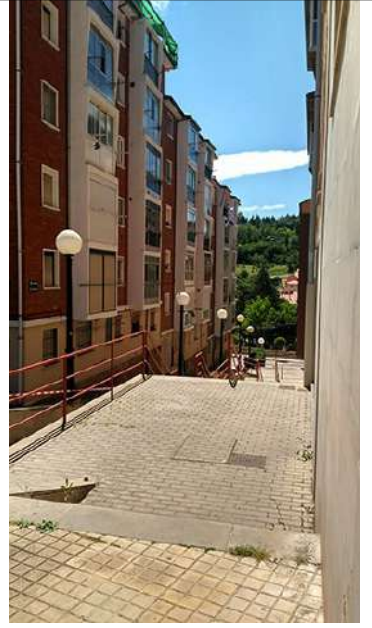
DOCUMENTACIÓN FOTOGRAFICA

CUBIERTA	Cubierta inclinada de teja cerámica.
ESTRUCTURA	Estructura reticular de pórticos de hormigón armado y cimentación con zapatas, también, de hormigón.
FACHADA	Cerramiento de fábrica de ladrillo cerámico cara vista al exterior en la fachada principal y recubierto con revoco de mortero con acabado de pintura amarilla en la fachada trasera.
CARPINTERÍA EXTERIOR	Carpintería de aluminio con vidrio simple sin rotura de puente térmico. La mayoría de las ventanas presentan una doble ventana corredera de aluminio de características simples. Presencia de carpinterías de PVC con vidrio doble y rotura de puente térmico. Presencia de carpintería de madera con vidrio simple sin rotura de puente térmico.

CUBIERTA	Se completa la intervención en la cubierta mediante la instalación de aislamiento térmico en toda su superficie por el interior, ya que se han realizado algunas obras en la misma. Se revisará y reparará el soporte estructural si fuera necesario.
MUROS	Sistema de aislamiento exterior de fachada SATE multicapa o cerámico cara vista. Previamente a la instalación del SATE se deberán revisar y eliminar todas las humedades del edificio si las hubiese.
CARPINTERÍA EXTERIOR	Sustitución de carpinterías existentes por ventanas de aluminio, PVC o madera con rotura puente térmico con doble acristalamiento bajo emisivo. Se deberá armonizar el color y despiece de todos los huecos de fachada.
INSTALACIONES	Se propone la mejora de la eficiencia energética con el cambio de caldera de calefacción y ACS a un sistema de energía renovable (biomasa, etc.), y el apoyo de paneles fotovoltaicos. Zonas comunes: Instalación de sistema de regulación, encendidos discriminados, mecanismos de encendido y apagado automático y sistemas de regulación de la luz artificial mediante sensores de luz natural, para que la iluminación se adapte a las necesidades de la actividad y espacio concreto.

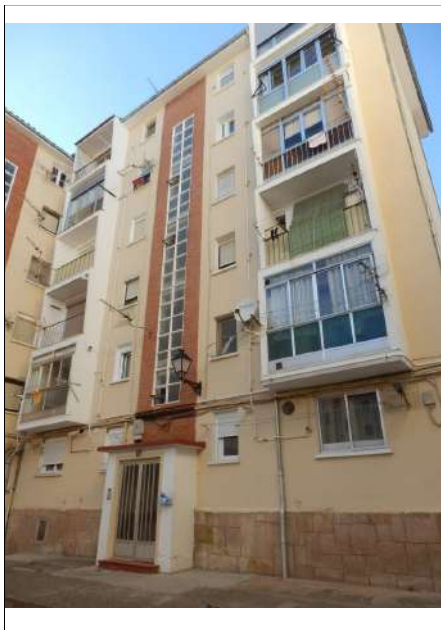
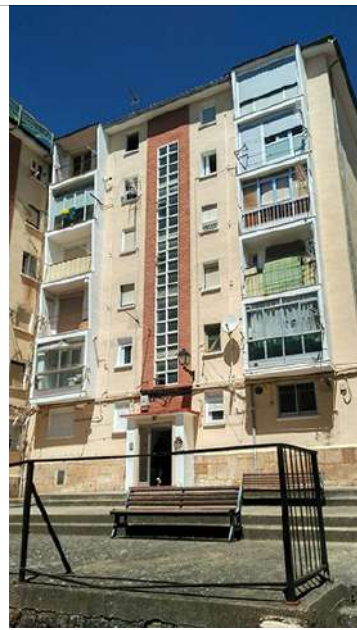
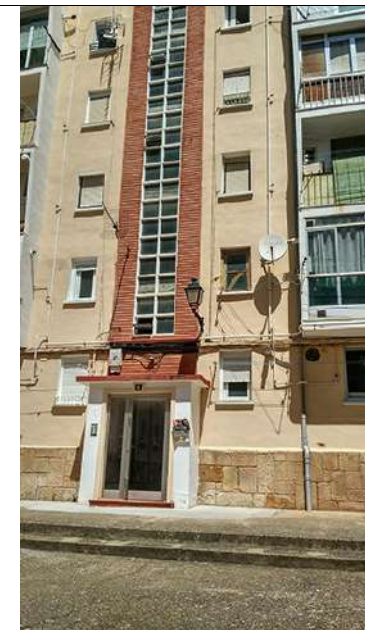
DOCUMENTACIÓN FOTOGRÁFICA

CUBIERTA	Cubierta inclinada de teja cerámica.
ESTRUCTURA	Estructura reticular de pórticos de hormigón armado y cimentación con zapatas, también, de hormigón.
FACHADA	Cerramiento de fábrica de ladrillo cerámico cara vista al exterior en la fachada principal y recubierto con revoco de mortero con acabado de pintura amarilla en la fachada trasera y lateral.
CARPINTERÍA EXTERIOR	Carpintería de aluminio con vidrio simple sin rotura de puente térmico. La mayoría de las ventanas presentan una doble ventana corredera de aluminio de características simples. Presencia de carpinterías de PVC con vidrio doble y rotura de puente térmico. Presencia de carpintería de madera con vidrio simple sin rotura de puente térmico.

CUBIERTA	En el caso de que no haya sido ya realizado, se instalará aislamiento térmico en su interior. No se presupuesta, pudiendo realizarse siempre que no supere la financiación total prevista.
MUROS	Sistema de aislamiento exterior de fachada SATE multicapa o cerámico cara vista. Previamente a la instalación del SATE se deberán revisar y eliminar todas las humedades del edificio si las hubiese.
CARPINTERÍA EXTERIOR	Sustitución de carpinterías existentes por ventanas de aluminio, PVC o madera con rotura puente térmico con doble acristalamiento bajo emisivo. Se deberá armonizar el color y despiece de todos los huecos de fachada.
INSTALACIONES	Se propone la mejora de la eficiencia energética con el cambio de caldera de calefacción y ACS a un sistema de energía renovable (biomasa, etc.), y el apoyo de paneles fotovoltaicos. Zonas comunes: Instalación de sistema de regulación, encendidos discriminados, mecanismos de encendido y apagado automático y sistemas de regulación de la luz artificial mediante sensores de luz natural, para que la iluminación se adapte a las necesidades de la actividad y espacio concreto.

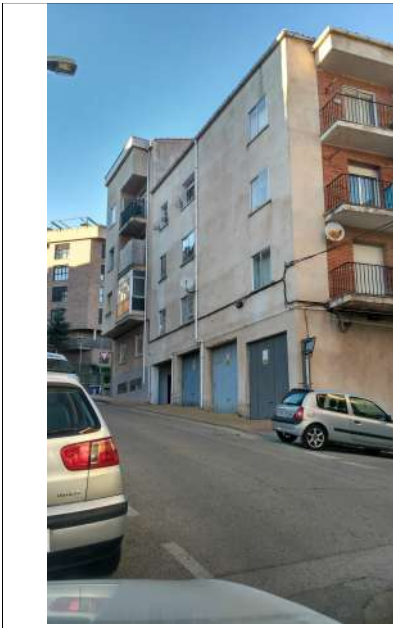
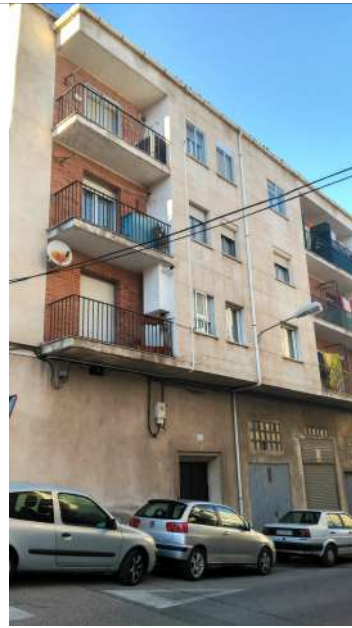
DOCUMENTACIÓN FOTOGRAFICA

CUBIERTA	Cubierta inclinada de teja cerámica.
ESTRUCTURA	Estructura reticular de pórticos de hormigón armado y cimentación con zapatas, también, de hormigón.
FACHADA	Cerramiento de fábrica de ladrillo cerámico recubierta con revoco de mortero con acabado de pintura con fábrica de ladrillo cerámico cara vista al exterior el paño de los balcones.
CARPINTERÍA EXTERIOR	Carpintería de aluminio con vidrio simple sin rotura de puente térmico. La mayoría de las ventanas presentan una doble ventana corredera de aluminio de características simples.

CUBIERTA	Renovación de la cubierta mediante la instalación de aislamiento térmico en toda su superficie y la reposición o sustitución de la cubrición. Se revisará y reparará el soporte estructural si fuera necesario.
MUROS	Sistema de aislamiento exterior de fachada SATE multicapa o cerámico cara vista. Previamente a la instalación del SATE se deberán revisar y eliminar todas las humedades del edificio si las hubiese.
CARPINTERÍA EXTERIOR	Sustitución de carpinterías existentes por ventanas de aluminio, PVC o madera con rotura puente térmico con doble acristalamiento bajo emisivo. Se deberá armonizar el color y despiece de todos los huecos de fachada.
INSTALACIONES	Se propone la mejora de la eficiencia energética con el cambio de caldera de calefacción y ACS a un sistema de energía renovable (biomasa, etc.), y el apoyo de paneles fotovoltaicos. Zonas comunes: Instalación de sistema de regulación, encendidos discriminados, mecanismos de encendido y apagado automático y sistemas de regulación de la luz artificial mediante sensores de luz natural, para que la iluminación se adapte a las necesidades de la actividad y espacio concreto.

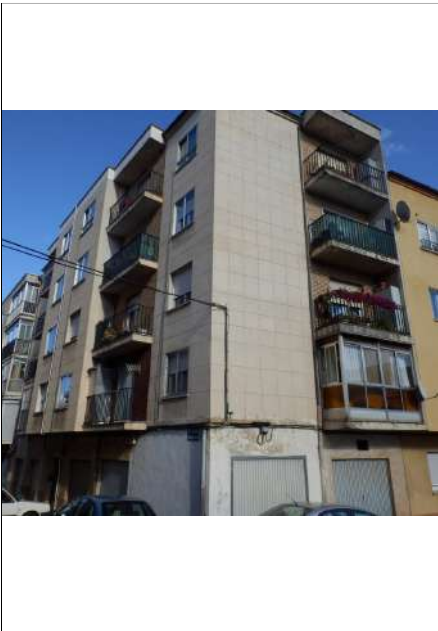
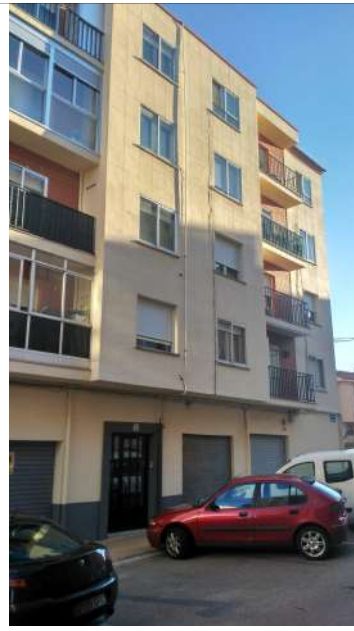
DOCUMENTACIÓN FOTOGRÁFICA

CUBIERTA	Cubierta inclinada de teja cerámica.
ESTRUCTURA	Estructura reticular de pórticos de hormigón armado y cimentación con zapatas, también, de hormigón.
FACHADA	Cerramiento de fábrica de ladrillo cerámico recubierta con revoco de mortero con acabado de pintura con fábrica de ladrillo cerámico cara vista al exterior el paño de los balcones.
CARPINTERÍA EXTERIOR	Carpintería de aluminio con vidrio simple sin rotura de puente térmico. La mayoría de las ventanas presentan una doble ventana corredera de aluminio de características simples.

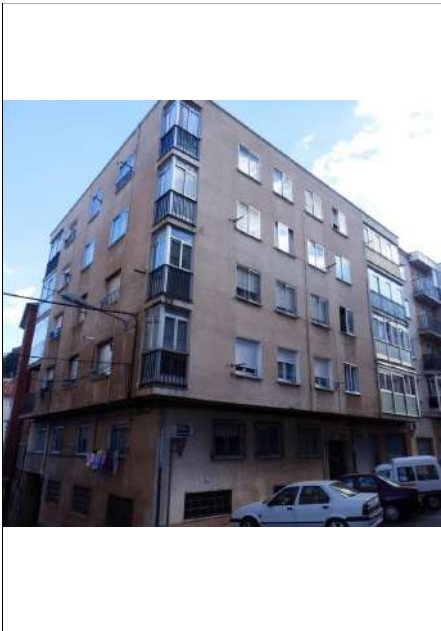
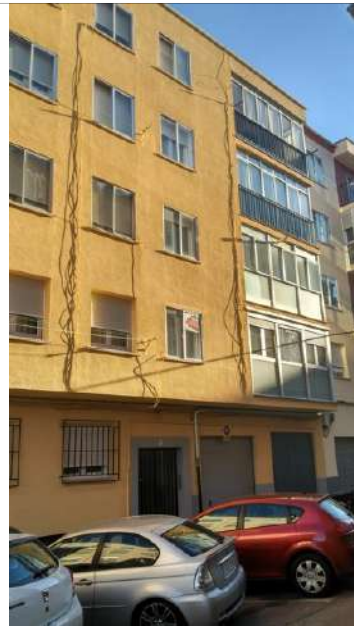
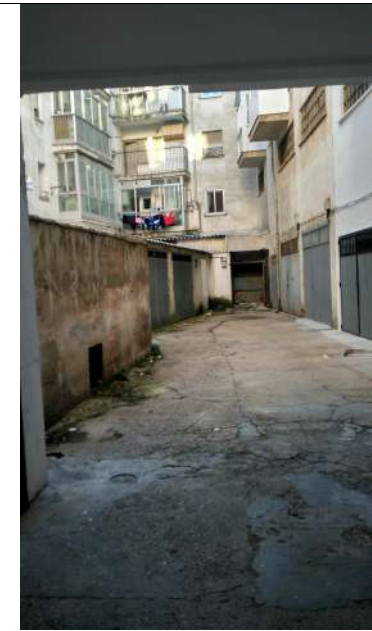
DOCUMENTACIÓN FOTOGRÁFICA

CUBIERTA	Cubierta inclinada de teja cerámica.
ESTRUCTURA	Estructura reticular de pórticos de hormigón armado y cimentación con zapatas, también, de hormigón.
FACHADA	Cerramiento de fábrica de ladrillo cerámico recubierta con revoco de mortero con acabado de pintura con fábrica de ladrillo cerámico cara vista al exterior el paño de los balcones.
CARPINTERÍA EXTERIOR	Carpintería de aluminio con vidrio simple sin rotura de puente térmico. La mayoría de las ventanas presentan una doble ventana corredera de aluminio de características simples.

CUBIERTA	Renovación de la cubierta mediante la instalación de aislamiento térmico en toda su superficie y la reposición o sustitución de la cubrición. Se revisará y reparará el soporte estructural si fuera necesario.
MUROS	Sistema de aislamiento exterior de fachada SATE multicapa o similar. Previamente a la instalación del SATE se deberán revisar y eliminar todas las humedades del edificio si las hubiese.
CARPINTERÍA EXTERIOR	Sustitución de carpinterías existentes por ventanas de aluminio, PVC o madera con rotura puente térmico con doble acristalamiento bajo emisivo. Se deberá armonizar el color y despiece de todos los huecos de fachada.
INSTALACIONES	Se propone la mejora de la eficiencia energética con el cambio de caldera de calefacción y ACS a un sistema de energía renovable (biomasa, etc.), y el apoyo de paneles fotovoltaicos. Zonas comunes: Instalación de sistema de regulación, encendidos discriminados, mecanismos de encendido y apagado automático y sistemas de regulación de la luz artificial mediante sensores de luz natural, para que la iluminación se adapte a las necesidades de la actividad y espacio concreto.

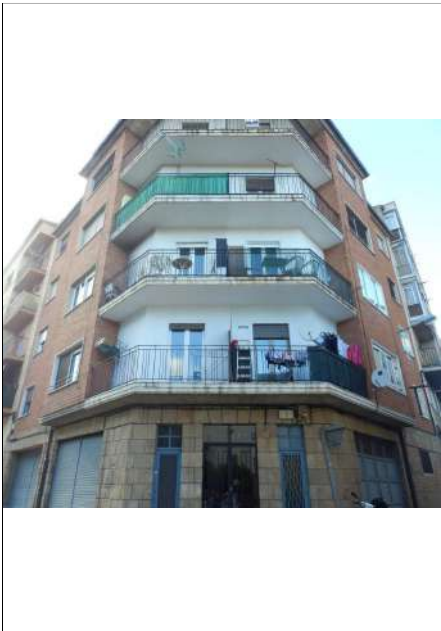
DOCUMENTACIÓN FOTOGRÁFICA

CUBIERTA	Cubierta inclinada de teja cerámica.
ESTRUCTURA	Estructura reticular de pórticos de hormigón armado y cimentación con zapatas, también, de hormigón.
FACHADA	Cerramiento de fábrica de ladrillo cerámico cara vista al exterior y revestido con aplacado de piedra en planta baja. Cerramiento de fábrica de ladrillo recubierto con revoco de mortero con acabado de pintura blanca en el chafalán.
CARPINTERÍA EXTERIOR	Carpintería de aluminio con vidrio simple sin rotura de puente térmico. La mayoría de las ventanas presentan una doble ventana corredera de aluminio de características simples. Presencia de carpintería de madera con vidrio simple sin rotura de puente térmico. Presencia de carpintería de PVC con vidrio doble y rotura de puente térmico.

CUBIERTA	Renovación de la cubierta mediante la instalación de aislamiento térmico en toda su superficie y la reposición o sustitución de la cubrición. Se revisará y reparará el soporte estructural si fuera necesario.
MUROS	Sistema de aislamiento exterior de fachada SATE multicapa o cerámico cara vista. Previamente a la instalación del SATE se deberán revisar y eliminar todas las humedades del edificio si las hubiese.
CARPINTERÍA EXTERIOR	Sustitución de carpinterías existentes por ventanas de aluminio, PVC o madera con rotura puente térmico con doble acristalamiento bajo emisivo. Se deberá armonizar el color y despiece de todos los huecos de fachada.
INSTALACIONES	Se propone la mejora de la eficiencia energética con el cambio de caldera de calefacción y ACS a un sistema de energía renovable (biomasa, etc.), y el apoyo de paneles fotovoltaicos. Zonas comunes: Instalación de sistema de regulación, encendidos discriminados, mecanismos de encendido y apagado automático y sistemas de regulación de la luz artificial mediante sensores de luz natural, para que la iluminación se adapte a las necesidades de la actividad y espacio concreto.

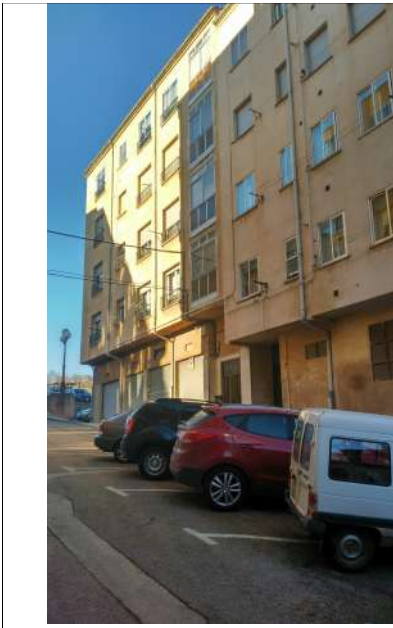
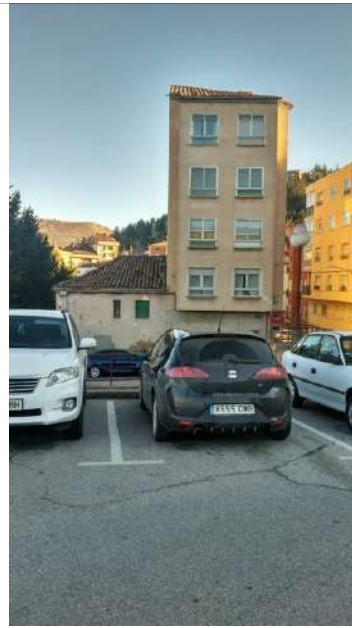
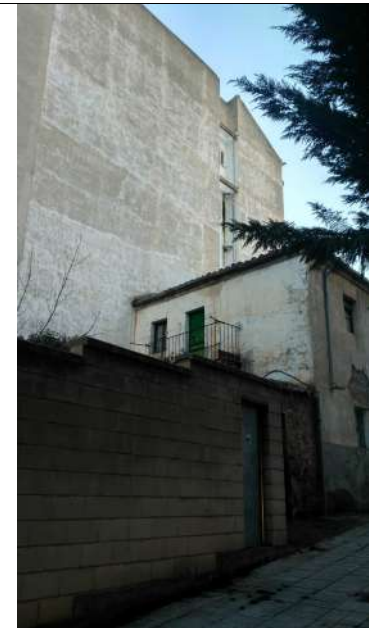
DOCUMENTACIÓN FOTOGRAFICA

CUBIERTA	Cubierta inclinada de teja cerámica.
ESTRUCTURA	Estructura reticular de pórticos de hormigón armado y cimentación con zapatas, también, de hormigón.
FACHADA	Cerramiento de fábrica de ladrillo cerámico recubierta con revoco de mortero con acabado de pintura color hueso.
CARPINTERÍA EXTERIOR	Carpintería de aluminio con vidrio simple sin rotura de puente térmico. La mayoría de las ventanas presentan una doble ventana corredera de aluminio de características simples.

CUBIERTA	Renovación de la cubierta mediante la instalación de aislamiento térmico en toda su superficie y la reposición o sustitución de la cubrición. Se revisará y reparará el soporte estructural si fuera necesario.
MUROS	Sistema de aislamiento exterior de fachada SATE multicapa o similar. Previamente a la instalación del SATE se deberán revisar y eliminar todas las humedades del edificio si las hubiese.
CARPINTERÍA EXTERIOR	Sustitución de carpinterías existentes por ventanas de aluminio, PVC o madera con rotura puente térmico con doble acristalamiento bajo emisivo. Se deberá armonizar el color y despiece de todos los huecos de fachada.
INSTALACIONES	Se propone la mejora de la eficiencia energética con el cambio de caldera de calefacción y ACS a un sistema de energía renovable (biomasa, etc.), y el apoyo de paneles fotovoltaicos. Zonas comunes: Instalación de sistema de regulación, encendidos discriminados, mecanismos de encendido y apagado automático y sistemas de regulación de la luz artificial mediante sensores de luz natural, para que la iluminación se adapte a las necesidades de la actividad y espacio concreto.

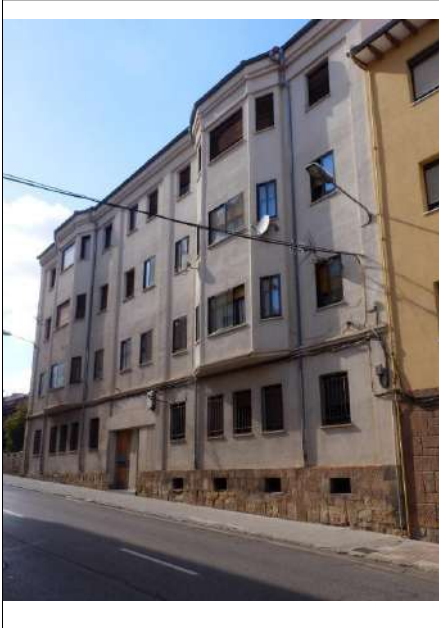
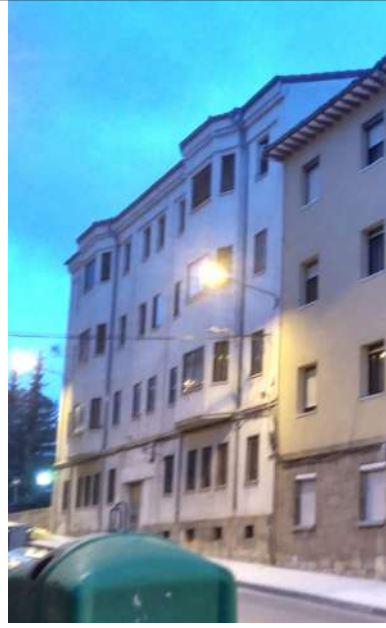
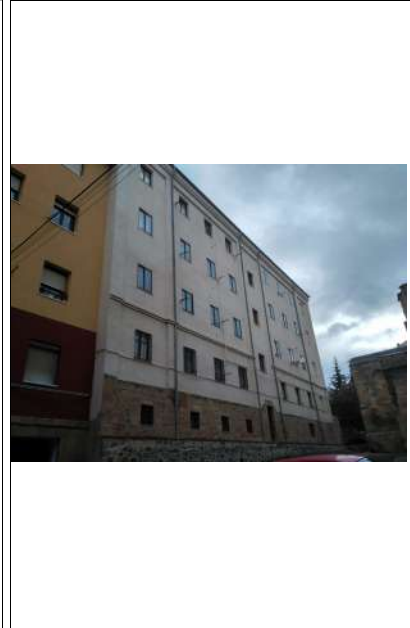
DOCUMENTACIÓN FOTOGRÁFICA

CUBIERTA	Cubierta inclinada de teja cerámica.
ESTRUCTURA	Estructura reticular de pórticos de hormigón armado y cimentación con zapatas, también, de hormigón.
FACHADA	Cerramiento de fábrica de ladrillo cerámico recubierta con revoco de mortero con acabado de pintura color beige.
CARPINTERÍA EXTERIOR	Carpintería de aluminio con vidrio simple sin rotura de puente térmico. La mayoría de las ventanas presentan una doble ventana corredera de aluminio de características simples.

CUBIERTA	Se completa la intervención en la cubierta mediante la instalación de aislamiento térmico en toda su superficie por el interior, ya que se han realizado algunas obras en la misma. Se revisará y reparará el soporte estructural si fuera necesario.
MUROS	Aislamiento térmico mediante trasdosado interior y pintura del exterior.
CARPINTERÍA EXTERIOR	Sustitución de carpinterías existentes por ventanas de aluminio, PVC o madera con rotura puente térmico con doble acristalamiento bajo emisivo. Se deberá armonizar el color y despiece de todos los huecos de fachada.
INSTALACIONES	Se propone la mejora de la eficiencia energética con el cambio de caldera de calefacción y ACS a un sistema de energía renovable (biomasa, etc.), y el apoyo de paneles fotovoltaicos. Zonas comunes: Instalación de sistema de regulación, encendidos discriminados, mecanismos de encendido y apagado automático y sistemas de regulación de la luz artificial mediante sensores de luz natural, para que la iluminación se adapte a las necesidades de la actividad y espacio concreto.

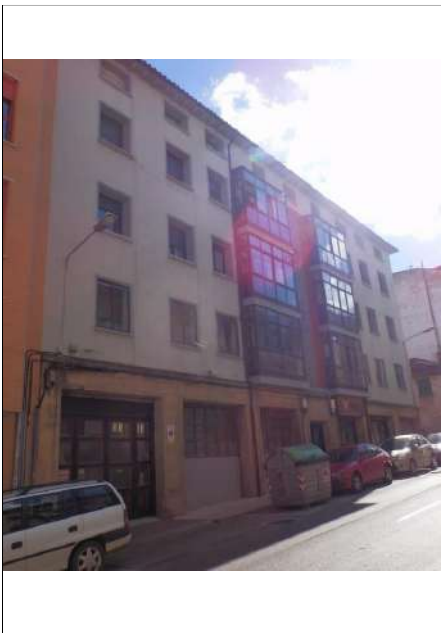
DOCUMENTACIÓN FOTOGRÁFICA

CUBIERTA	Cubierta inclinada de teja cerámica.
ESTRUCTURA	Estructura reticular de pórticos de hormigón armado y cimentación con zapatas, también, de hormigón.
FACHADA	Cerramiento de fábrica de ladrillo cerámico recubierta con revoco de mortero con acabado de pintura color gris, con revestido de aplacado de piedra en planta baja y ladrillo cerámico cara vista en el núcleo de escaleras.
CARPINTERÍA EXTERIOR	Carpintería de aluminio con vidrio simple sin rotura de puente térmico. La mayoría de las ventanas presentan una doble ventana corredera de aluminio de características simples. Presencia de carpintería de madera con vidrio simple sin rotura de puente térmico. Presencia de carpintería de PVC con vidrio doble y rotura de puente

CUBIERTA	Renovación de la cubierta mediante la instalación de aislamiento térmico en toda su superficie y la reposición o sustitución de la cubrición. Se revisará y reparará el soporte estructural si fuera necesario.
MUROS	Sistema de aislamiento exterior de fachada SATE multicapa o cerámico cara vista. Previamente a la instalación del SATE se deberán revisar y eliminar todas las humedades del edificio si las hubiese.
CARPINTERÍA EXTERIOR	Sustitución de carpinterías existentes por ventanas de aluminio, PVC o madera con rotura puente térmico con doble acristalamiento bajo emisivo. Se deberá armonizar el color y despiece de todos los huecos de fachada.
INSTALACIONES	Se propone la mejora de la eficiencia energética con el cambio de caldera de calefacción y ACS a un sistema de energía renovable (biomasa, etc.), y el apoyo de paneles fotovoltaicos. Zonas comunes: Instalación de sistema de regulación, encendidos discriminados, mecanismos de encendido y apagado automático y sistemas de regulación de la luz artificial mediante sensores de luz natural, para que la iluminación se adapte a las necesidades de la actividad y espacio concreto.

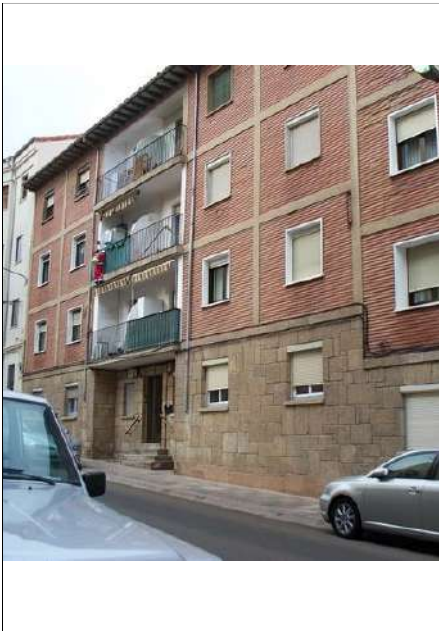
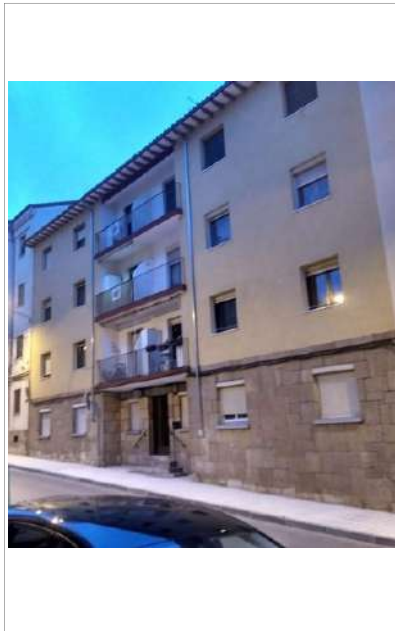
DOCUMENTACIÓN FOTOGRÁFICA

CUBIERTA	Cubierta inclinada de teja cerámica.
ESTRUCTURA	Estructura reticular de pórticos de hormigón armado y cimentación con zapatas, también, de hormigón.
FACHADA	Cerramiento de fábrica de ladrillo cerámico con sistema de aislamiento exterior de fachada SATE con revestimiento monocapa transpirable. Cerramiento de fábrica de ladrillo revestido de aplacado de piedra en planta baja.
CARPINTERÍA EXTERIOR	Carpintería de aluminio con vidrio simple sin rotura de puente térmico. Presencia de carpintería de PVC con vidrio doble y rotura de puente térmico.

CUBIERTA	En el caso de que no haya sido ya realizado, se instalará aislamiento térmico en su interior. No se presupuesta, pudiendo realizarse siempre que no supere la financiación total prevista.
MUROS	No se prevén actuaciones sobre la fachada, ya intervenida.
CARPINTERÍA EXTERIOR	Sustitución de carpinterías existentes por ventanas de aluminio, PVC o madera con rotura puente térmico con doble acristalamiento bajo emisivo. Se deberá armonizar el color y despiece de todos los huecos de fachada.
INSTALACIONES	Se propone la mejora de la eficiencia energética con el cambio de caldera de calefacción y ACS a un sistema de energía renovable (biomasa, etc.), y el apoyo de paneles fotovoltaicos. Zonas comunes: Instalación de sistema de regulación, encendidos discriminados, mecanismos de encendido y apagado automático y sistemas de regulación de la luz artificial mediante sensores de luz natural, para que la iluminación se adapte a las necesidades de la actividad y espacio concreto.

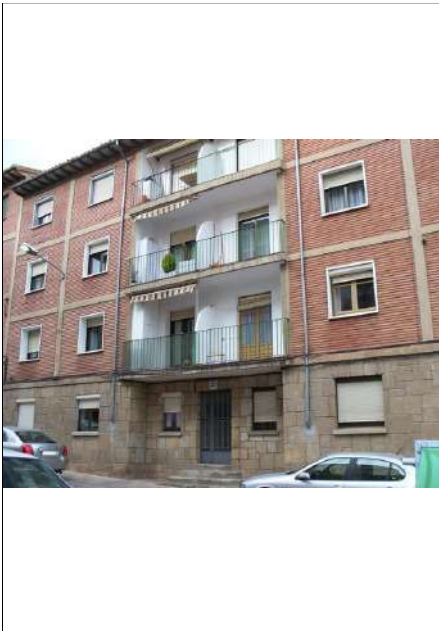
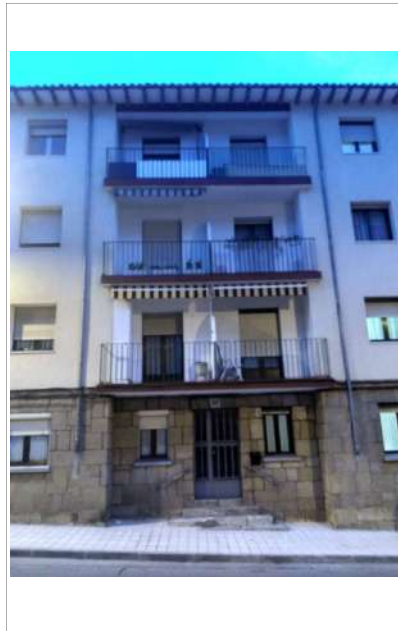
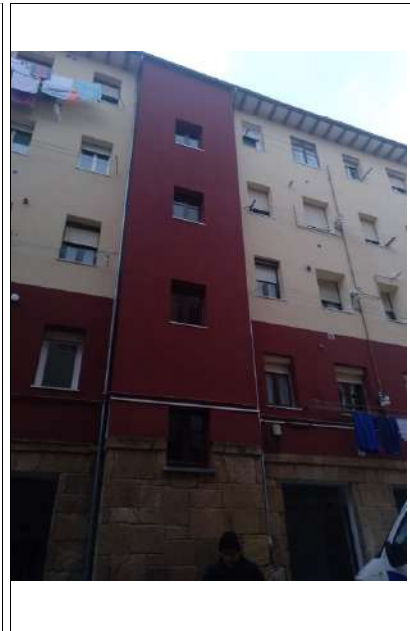
DOCUMENTACIÓN FOTOGRAFICA

CUBIERTA	Cubierta inclinada de teja cerámica.
ESTRUCTURA	Estructura reticular de pórticos de hormigón armado y cimentación con zapatas, también, de hormigón.
FACHADA	Cerramiento de fábrica de ladrillo cerámico con sistema de aislamiento exterior de fachada SATE con revestimiento monocapa transpirable. Cerramiento de fábrica de ladrillo revestido de aplacado de piedra en planta baja.
CARPINTERÍA EXTERIOR	Carpintería de aluminio con vidrio simple sin rotura de puente térmico. Presencia de carpintería de PVC con vidrio doble y rotura de puente térmico.

CUBIERTA	Renovación de la cubierta mediante la instalación de aislamiento térmico en toda su superficie y la reposición o sustitución de la cubrición. Se revisará y reparará el soporte estructural si fuera necesario.
MUROS	No se prevén actuaciones sobre la fachada, ya intervenida.
CARPINTERÍA EXTERIOR	Sustitución de carpinterías existentes por ventanas de aluminio, PVC o madera con rotura puente térmico con doble acristalamiento bajo emisivo. Se deberá armonizar el color y despiece de todos los huecos de fachada.
INSTALACIONES	Se propone la mejora de la eficiencia energética con el cambio de caldera de calefacción y ACS a un sistema de energía renovable (biomasa, etc.), y el apoyo de paneles fotovoltaicos. Zonas comunes: Instalación de sistema de regulación, encendidos discriminados, mecanismos de encendido y apagado automático y sistemas de regulación de la luz artificial mediante sensores de luz natural, para que la iluminación se adapte a las necesidades de la actividad y espacio concreto.

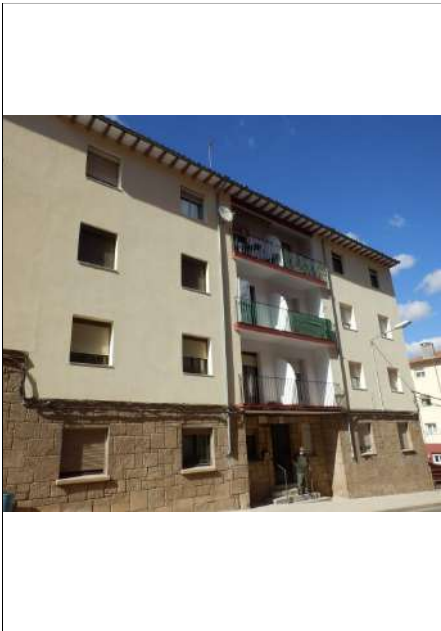
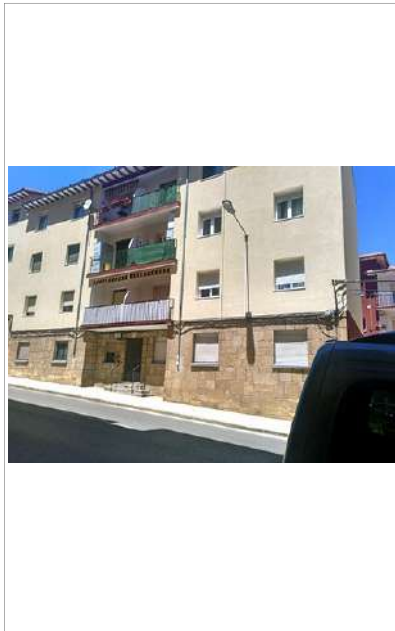
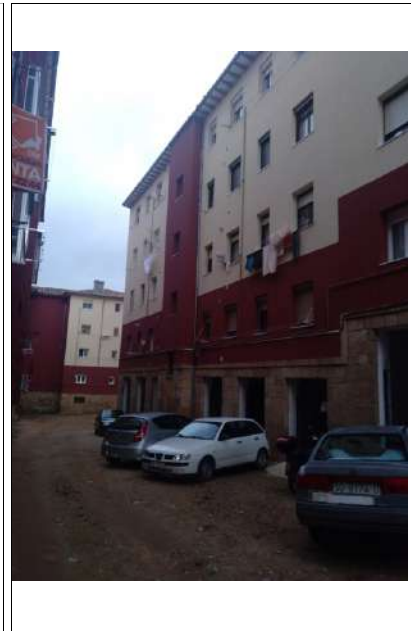
DOCUMENTACIÓN FOTOGRAFICA

CUBIERTA	Cubierta inclinada de teja cerámica.
ESTRUCTURA	Estructura reticular de pórticos de hormigón armado y cimentación con zapatas, también, de hormigón.
FACHADA	Cerramiento de fábrica de ladrillo cerámico recubierta con revoco de mortero con acabado de pintura color amarillo y aislamiento, con revestido de aplacado de piedra en planta baja.
CARPINTERÍA EXTERIOR	Carpintería de aluminio con vidrio simple sin rotura de puente térmico. Presencia de carpintería de PVC con vidrio doble y rotura de puente térmico.

CUBIERTA	Renovación de la cubierta mediante la instalación de aislamiento térmico en toda su superficie y la reposición o sustitución de la cubrición. Se revisará y reparará el soporte estructural si fuera necesario.
MUROS	No se prevén actuaciones sobre la fachada, ya intervenida.
CARPINTERÍA EXTERIOR	Sustitución de carpinterías existentes por ventanas de aluminio, PVC o madera con rotura puente térmico con doble acristalamiento bajo emisivo. Se deberá armonizar el color y despiece de todos los huecos de fachada.
INSTALACIONES	Se propone la mejora de la eficiencia energética con el cambio de caldera de calefacción y ACS a un sistema de energía renovable (biomasa, etc.), y el apoyo de paneles fotovoltaicos. Zonas comunes: Instalación de sistema de regulación, encendidos discriminados, mecanismos de encendido y apagado automático y sistemas de regulación de la luz artificial mediante sensores de luz natural, para que la iluminación se adapte a las necesidades de la actividad y espacio concreto.

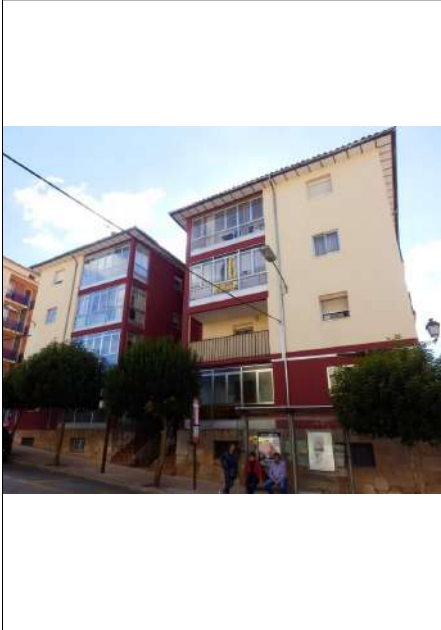
DOCUMENTACIÓN FOTOGRÁFICA

CUBIERTA	Cubierta inclinada de teja cerámica.
ESTRUCTURA	Estructura reticular de pórticos de hormigón armado y cimentación con zapatas, también, de hormigón.
FACHADA	Cerramiento de fábrica de ladrillo cerámico recubierta con sistema de aislamiento exterior de fachada SATE con revestimiento monocapa transpirable color amarillo y rojo.
CARPINTERÍA EXTERIOR	Carpintería de aluminio con vidrio simple sin rotura de puente térmico. La mayoría de las ventanas presentan una doble ventana corredera de aluminio de características simples.

CUBIERTA	En el caso de que no haya sido ya realizado, se instalará aislamiento térmico en su interior. No se presupuesta, pudiendo realizarse siempre que no supere la financiación total prevista.
MUROS	No se prevén actuaciones sobre la fachada, ya intervenida.
CARPINTERÍA EXTERIOR	Sustitución de carpinterías existentes por ventanas de aluminio, PVC o madera con rotura puente térmico con doble acristalamiento bajo emisivo. Se deberá armonizar el color y despiece de todos los huecos de fachada.
INSTALACIONES	Se propone la mejora de la eficiencia energética con el cambio de caldera de calefacción y ACS a un sistema de energía renovable (biomasa, etc.), y el apoyo de paneles fotovoltaicos. Zonas comunes: Instalación de sistema de regulación, encendidos discriminados, mecanismos de encendido y apagado automático y sistemas de regulación de la luz artificial mediante sensores de luz natural, para que la iluminación se adapte a las necesidades de la actividad y espacio concreto.

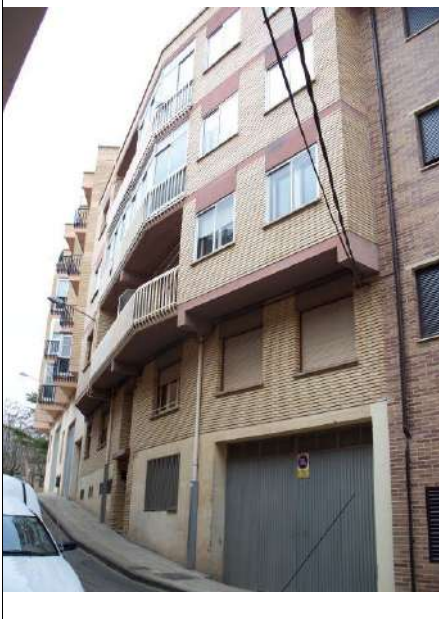
DOCUMENTACIÓN FOTOGRÁFICA

CUBIERTA	Cubierta inclinada de teja cerámica.
ESTRUCTURA	Estructura reticular de pórticos de hormigón armado y cimentación con zapatas, también, de hormigón.
FACHADA	Cerramiento de fábrica de ladrillo cerámico cara vista al exterior.
CARPINTERÍA EXTERIOR	Carpintería de aluminio con vidrio simple sin rotura de puente térmico. La mayoría de las ventanas presentan una doble ventana corredera de aluminio de características simples. Presencia de carpintería de PVC con vidrio doble y rotura de puente térmico.

CUBIERTA	Renovación de la cubierta mediante la instalación de aislamiento térmico en toda su superficie y la reposición o sustitución de la cubrición. Se revisará y reparará el soporte estructural si fuera necesario.
MUROS	Sistema de aislamiento exterior de fachada SATE multicapa o cerámico cara vista. Previamente a la instalación del SATE se deberán revisar y eliminar todas las humedades del edificio si las hubiese.
CARPINTERÍA EXTERIOR	Sustitución de carpinterías existentes por ventanas de aluminio, PVC o madera con rotura puente térmico con doble acristalamiento bajo emisivo. Se deberá armonizar el color y despiece de todos los huecos de fachada.
INSTALACIONES	Se propone la mejora de la eficiencia energética con el cambio de caldera de calefacción y ACS a un sistema de energía renovable (biomasa, etc.), y el apoyo de paneles fotovoltaicos. Zonas comunes: Instalación de sistema de regulación, encendidos discriminados, mecanismos de encendido y apagado automático y sistemas de regulación de la luz artificial mediante sensores de luz natural, para que la iluminación se adapte a las necesidades de la actividad y espacio concreto.

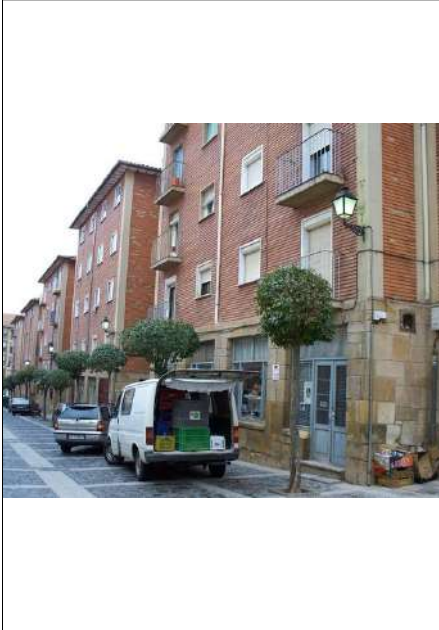
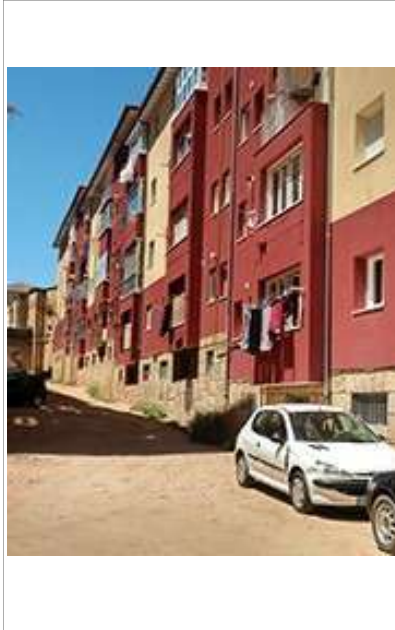
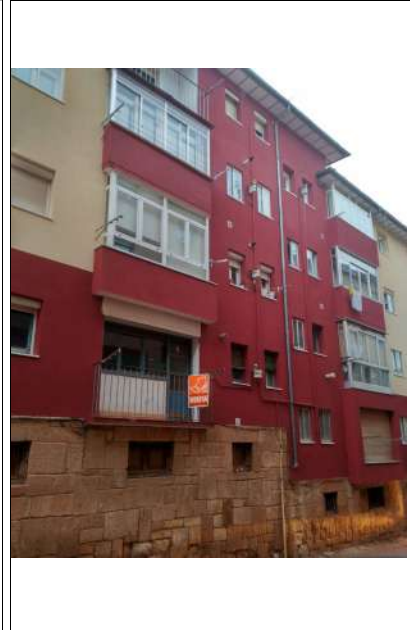
DOCUMENTACIÓN FOTOGRAFICA

CUBIERTA	Cubierta inclinada de teja cerámica.
ESTRUCTURA	Estructura reticular de pórticos de hormigón armado y cimentación con zapatas, también, de hormigón.
FACHADA	Cerramiento original de fábrica de ladrillo cerámico, ha sido rehabilitada con aislamiento exterior y recubierta con revoco de mortero con acabado de pintura roja y amarilla.
CARPINTERÍA EXTERIOR	Carpintería de aluminio con vidrio simple sin rotura de puente térmico. La mayoría de las ventanas presentan una doble ventana corredera de aluminio de características simples. Presencia de carpintería de PVC con vidrio doble y rotura de puente térmico.

CUBIERTA	En el caso de que no haya sido ya realizado, se instalará aislamiento térmico en su interior. No se presupuesta, pudiendo realizarse siempre que no supere la financiación total prevista.
MUROS	No se prevén actuaciones sobre la fachada, ya intervenida.
CARPINTERÍA EXTERIOR	Sustitución de carpinterías existentes por ventanas de aluminio, PVC o madera con rotura puente térmico con doble acristalamiento bajo emisivo. Se deberá armonizar el color y despiece de todos los huecos de fachada.
INSTALACIONES	Se propone la mejora de la eficiencia energética con el cambio de caldera de calefacción y ACS a un sistema de energía renovable (biomasa, etc.), y el apoyo de paneles fotovoltaicos. Zonas comunes: Instalación de sistema de regulación, encendidos discriminados, mecanismos de encendido y apagado automático y sistemas de regulación de la luz artificial mediante sensores de luz natural, para que la iluminación se adapte a las necesidades de la actividad y espacio concreto.

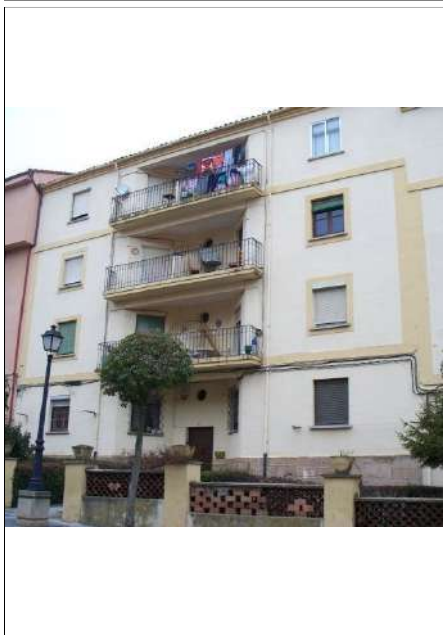
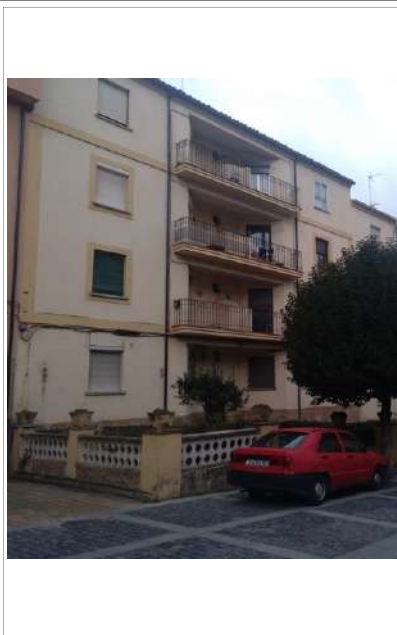
DOCUMENTACIÓN FOTOGRÁFICA

CUBIERTA	Cubierta inclinada de teja cerámica.
ESTRUCTURA	Estructura reticular de pórticos de hormigón armado y cimentación con zapatas, también, de hormigón.
FACHADA	Cerramiento de fábrica de ladrillo cerámico recubierta con revoco de mortero con acabado de pintura amarilla.
CARPINTERÍA EXTERIOR	Carpintería de aluminio con vidrio simple sin rotura de puente térmico. La mayoría de las ventanas presentan una doble ventana corredera de aluminio de características simples. Presencia de carpintería de madera con vidrio simple sin rotura de puente térmico.

ESTRUCTURA	Se remite a la ITE del edificio. No es objeto de intervención.
RUIDO	Ventanas con valores de aislamiento acústico inadecuados. Transmisión de ruidos aéreos y por impacto a través de forjados y tabiquería.
ENERGÍA	Falta de aislamiento térmico adecuado y existencia de puentes térmicos. Carpinterías con características térmicas insuficientes. Se supone existe sistema de calefacción y ACS con fuentes no renovables
ACCESIBILIDAD	Presencia de un escalón para salvar la diferencia de cota en el acceso al portal desde la calle.
HABITABILIDAD	Buen estado en general, degradación por humedad en planta baja del revestimiento exterior.
SERVIDUMBRES	Presencia de instalaciones de servicios urbanos municipales y propios del edificio en fachada.
ESTÉTICA	Alteraciones de los elementos compositivos de la fachada: instalación de doble ventana y colocación de cajón exterior de persiana en algunas ventanas.

CUBIERTA	Se completa la intervención en la cubierta mediante la instalación de aislamiento térmico en toda su superficie por el interior, ya que se han realizado algunas obras en la misma. Se revisará y reparará el soporte estructural si fuera necesario.
MUROS	Sistema de aislamiento exterior de fachada SATE multicapa o similar. Previamente a la instalación del SATE se deberán revisar y eliminar todas las humedades del edificio si las hubiese.
CARPINTERÍA EXTERIOR	Sustitución de carpinterías existentes por ventanas de aluminio, PVC o madera con rotura puente térmico con doble acristalamiento bajo emisivo. Se deberá armonizar el color y despiece de todos los huecos de fachada.
INSTALACIONES	Se propone la mejora de la eficiencia energética con el cambio de caldera de calefacción y ACS a un sistema de energía renovable (biomasa, etc.), y el apoyo de paneles fotovoltaicos. Zonas comunes: Instalación de sistema de regulación, encendidos discriminados, mecanismos de encendido y apagado automático y sistemas de regulación de la luz artificial mediante sensores de luz natural, para que la iluminación se adapte a las necesidades de la actividad y espacio concreto.

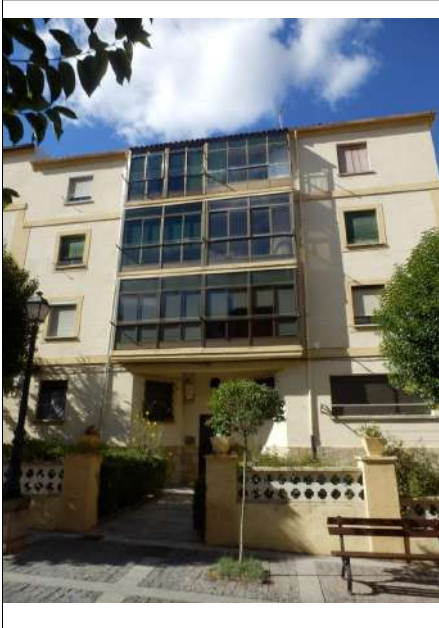
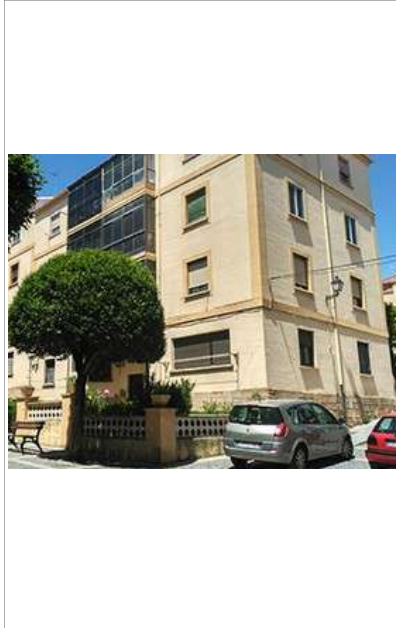
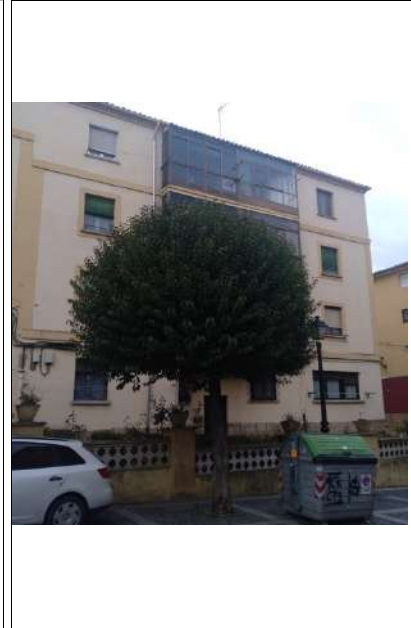
DOCUMENTACIÓN FOTOGRAFICA

CUBIERTA	Cubierta inclinada de teja cerámica.
ESTRUCTURA	Estructura reticular de pórticos de hormigón armado y cimentación con zapatas, también, de hormigón.
FACHADA	Cerramiento de fábrica de ladrillo cerámico recubierta con revoco de mortero con acabado de pintura amarilla, con zócalo revestido con aplacado de piedra.
CARPINTERÍA EXTERIOR	Carpintería de aluminio o madera con vidrio simple sin rotura de puente térmico. Presencia de una doble ventana corredera de aluminio de características simples. Presencia de carpintería de PVC con vidrio doble y rotura de puente térmico.

CUBIERTA	Renovación de la cubierta mediante la instalación de aislamiento térmico en toda su superficie y la reposición o sustitución de la cubrición. Se revisará y reparará el soporte estructural si fuera necesario.
MUROS	Sistema de aislamiento exterior de fachada SATE multicapa o similar. Previamente a la instalación del SATE se deberán revisar y eliminar todas las humedades del edificio si las hubiese.
CARPINTERÍA EXTERIOR	Sustitución de carpinterías existentes por ventanas de aluminio, PVC o madera con rotura puente térmico con doble acristalamiento bajo emisivo. Se deberá armonizar el color y despiece de todos los huecos de fachada.
INSTALACIONES	Se propone la mejora de la eficiencia energética con el cambio de caldera de calefacción y ACS a un sistema de energía renovable (biomasa, etc.), y el apoyo de paneles fotovoltaicos. Zonas comunes: Instalación de sistema de regulación, encendidos discriminados, mecanismos de encendido y apagado automático y sistemas de regulación de la luz artificial mediante sensores de luz natural, para que la iluminación se adapte a las necesidades de la actividad y espacio concreto.

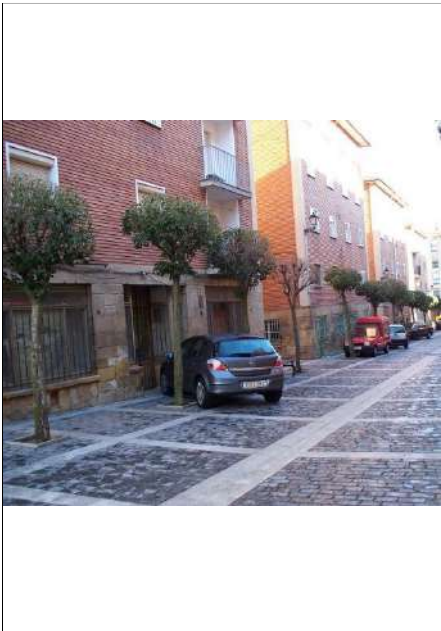
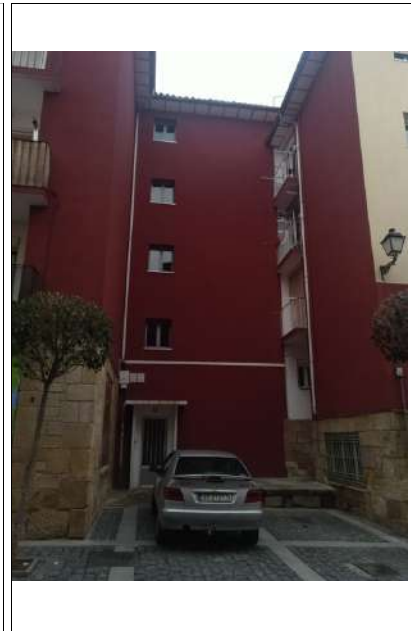
DOCUMENTACIÓN FOTOGRÁFICA

CUBIERTA	Cubierta inclinada de teja cerámica.
ESTRUCTURA	Estructura reticular de pórticos de hormigón armado y cimentación con zapatas, también, de hormigón.
FACHADA	Cerramiento de fábrica de ladrillo cerámico con sistema de aislamiento exterior de fachada SATE con revestimiento monocapa transpirable y zócalo revestido con aplacado de piedra.
CARPINTERÍA EXTERIOR	Carpintería de aluminio o madera con vidrio simple sin rotura de puente térmico. Presencia de una doble ventana corredera de aluminio de características simples. Presencia de carpintería de PVC con vidrio doble y rotura de puente térmico.

CUBIERTA	En el caso de que no haya sido ya realizado, se instalará aislamiento térmico en su interior. No se presupuesta, pudiendo realizarse siempre que no supere la financiación total prevista.
MUROS	No se prevén actuaciones sobre la fachada, ya intervenida.
CARPINTERÍA EXTERIOR	Sustitución de carpinterías existentes por ventanas de aluminio, PVC o madera con rotura puente térmico con doble acristalamiento bajo emisivo. Se deberá armonizar el color y despiece de todos los huecos de fachada.
INSTALACIONES	Se propone la mejora de la eficiencia energética con el cambio de caldera de calefacción y ACS a un sistema de energía renovable (biomasa, etc.), y el apoyo de paneles fotovoltaicos. Zonas comunes: Instalación de sistema de regulación, encendidos discriminados, mecanismos de encendido y apagado automático y sistemas de regulación de la luz artificial mediante sensores de luz natural, para que la iluminación se adapte a las necesidades de la actividad y espacio concreto.

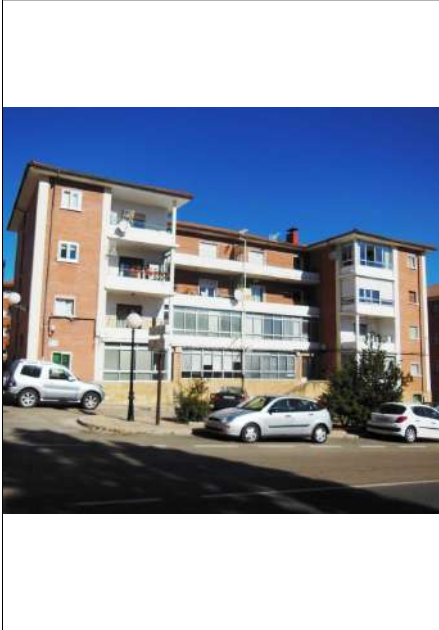
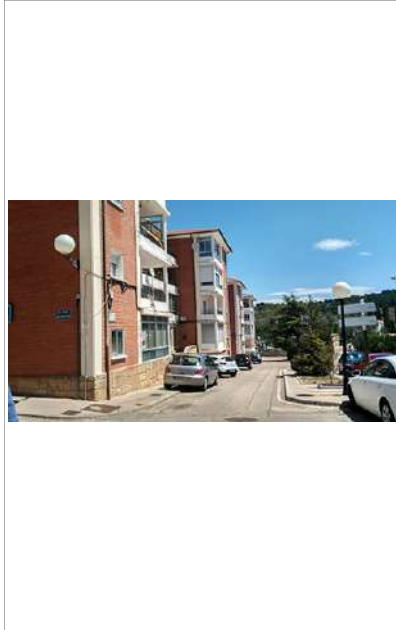
DOCUMENTACIÓN FOTOGRÁFICA

CUBIERTA	Cubierta inclinada de teja cerámica.
ESTRUCTURA	Estructura reticular de pórticos de hormigón armado y cimentación con zapatas, también, de hormigón.
FACHADA	Cerramiento de fábrica de ladrillo cerámico cara vista al exterior con zócalo revestido con aplacado de piedra.
CARPINTERÍA EXTERIOR	Carpintería de aluminio o madera con vidrio simple sin rotura de puente térmico. Presencia de una doble ventana corredera de aluminio de características simples. Presencia de carpintería de PVC con vidrio doble y rotura de puente térmico.

CUBIERTA	Renovación de la cubierta mediante la instalación de aislamiento térmico en toda su superficie y la reposición o sustitución de la cubrición. Se revisará y reparará el soporte estructural si fuera necesario.
MUROS	Sistema de aislamiento exterior de fachada SATE multicapa o cerámico cara vista. Previamente a la instalación del SATE se deberán revisar y eliminar todas las humedades del edificio si las hubiese.
CARPINTERÍA EXTERIOR	Sustitución de carpinterías existentes por ventanas de aluminio, PVC o madera con rotura puente térmico con doble acristalamiento bajo emisivo. Se deberá armonizar el color y despiece de todos los huecos de fachada.
INSTALACIONES	Se propone la mejora de la eficiencia energética con el cambio de caldera de calefacción y ACS a un sistema de energía renovable (biomasa, etc.), y el apoyo de paneles fotovoltaicos. Zonas comunes: Instalación de sistema de regulación, encendidos discriminados, mecanismos de encendido y apagado automático y sistemas de regulación de la luz artificial mediante sensores de luz natural, para que la iluminación se adapte a las necesidades de la actividad y espacio concreto.

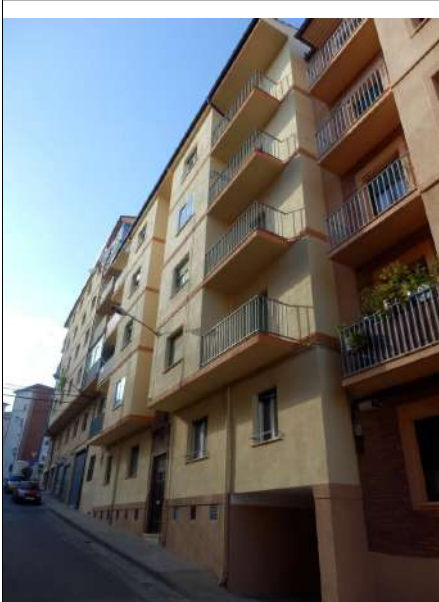
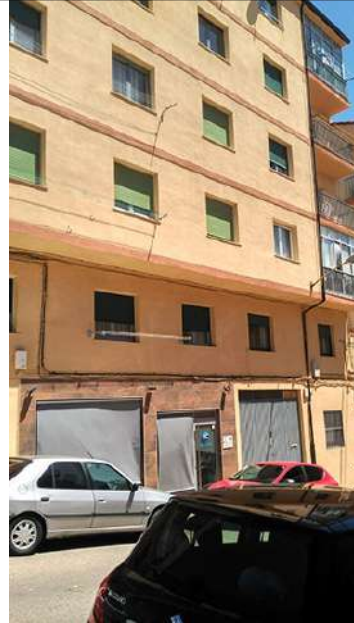
DOCUMENTACIÓN FOTOGRÁFICA

CUBIERTA	Cubierta inclinada de teja cerámica.
ESTRUCTURA	Estructura reticular de pórticos de hormigón armado y cimentación con zapatas, también, de hormigón.
FACHADA	Cerramiento de fábrica de ladrillo cerámico recubierta con revoco de mortero con acabado de pintura amarilla. Cerramiento de fábrica de ladrillo cerámico cara vista al exterior en el núcleo de escaleras.
CARPINTERÍA EXTERIOR	Carpintería de aluminio con vidrio simple sin rotura de puente térmico. La mayoría de las ventanas presentan una doble ventana corredera de aluminio de características simples.

CUBIERTA	Renovación de la cubierta mediante la instalación de aislamiento térmico en toda su superficie y la reposición o sustitución de la cubrición. Se revisará y reparará el soporte estructural si fuera necesario.
MUROS	Sistema de aislamiento exterior de fachada SATE multicapa o cerámico cara vista. Previamente a la instalación del SATE se deberán revisar y eliminar todas las humedades del edificio si las hubiese.
CARPINTERÍA EXTERIOR	Sustitución de carpinterías existentes por ventanas de aluminio, PVC o madera con rotura puente térmico con doble acristalamiento bajo emisivo. Se deberá armonizar el color y despiece de todos los huecos de fachada.
INSTALACIONES	Se propone la mejora de la eficiencia energética con el cambio de caldera de calefacción y ACS a un sistema de energía renovable (biomasa, etc.), y el apoyo de paneles fotovoltaicos. Zonas comunes: Instalación de sistema de regulación, encendidos discriminados, mecanismos de encendido y apagado automático y sistemas de regulación de la luz artificial mediante sensores de luz natural, para que la iluminación se adapte a las necesidades de la actividad y espacio concreto.
