S más Soria REGENERACIÓN URBANA SAN PEDRO - ENTORNO DEL CARMEN

ENTORNO RESIDENCIAL DE REHABILITACIÓN PROGRAMADA MEMORIA PROGRAMA

JUNIO 2023

MEMORIA PROGRAMA

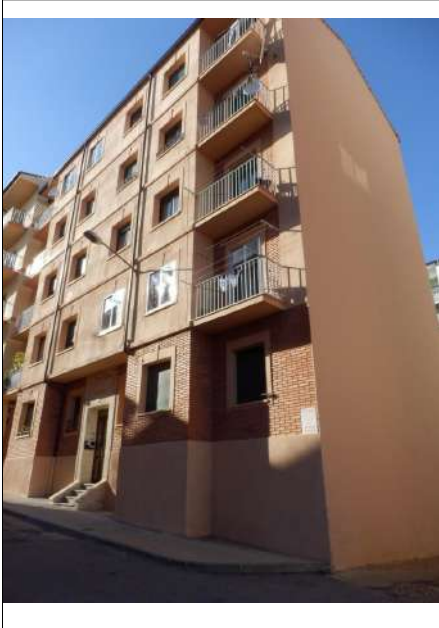
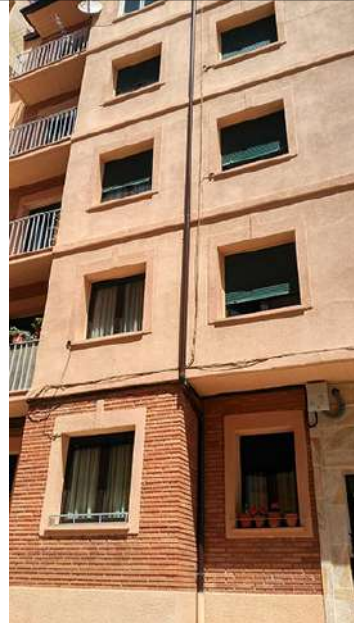
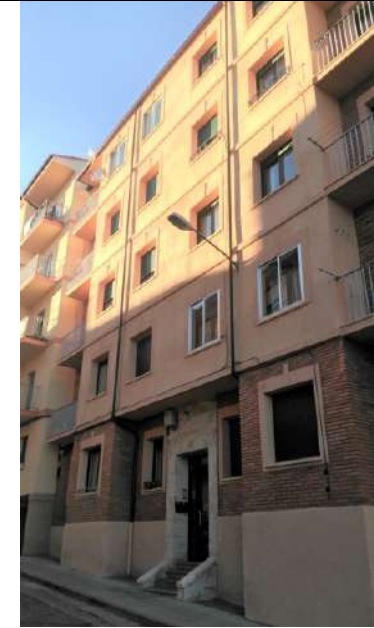
DOCUMENTACIÓN FOTOGRÁFICA

CUBIERTA	Cubierta inclinada de teja cerámica.
ESTRUCTURA	Estructura reticular de pórticos de hormigón armado y cimentación con zapatas, también, de hormigón.
FACHADA	Cerramiento de fábrica de ladrillo cerámico recubierta con revoco de mortero con acabado de pintura amarilla. Cerramiento de fábrica de ladrillo cerámico cara vista en planta baja y en los paños de los balcones.
CARPINTERÍA EXTERIOR	Carpintería de aluminio con vidrio simple sin rotura de puente térmico. Presencia de una doble ventana corredera de aluminio de características simples. Presencia de carpintería de PVC con vidrio doble y rotura de puente térmico.

CUBIERTA	Renovación de la cubierta mediante la instalación de aislamiento térmico en toda su superficie y la reposición o sustitución de la cubrición. Se revisará y reparará el soporte estructural si fuera necesario.
MUROS	Sistema de aislamiento exterior de fachada SATE multicapa o cerámico cara vista. Previamente a la instalación del SATE se deberán revisar y eliminar todas las humedades del edificio si las hubiese.
CARPINTERÍA EXTERIOR	Sustitución de carpinterías existentes por ventanas de aluminio, PVC o madera con rotura puente térmico con doble acristalamiento bajo emisivo. Se deberá armonizar el color y despiece de todos los huecos de fachada.
INSTALACIONES	Se propone la mejora de la eficiencia energética con el cambio de caldera de calefacción y ACS a un sistema de energía renovable (biomasa, etc.), y el apoyo de paneles fotovoltaicos. Zonas comunes: Instalación de sistema de regulación, encendidos discriminados, mecanismos de encendido y apagado automático y sistemas de regulación de la luz artificial mediante sensores de luz natural, para que la iluminación se adapte a las necesidades de la actividad y espacio concreto.

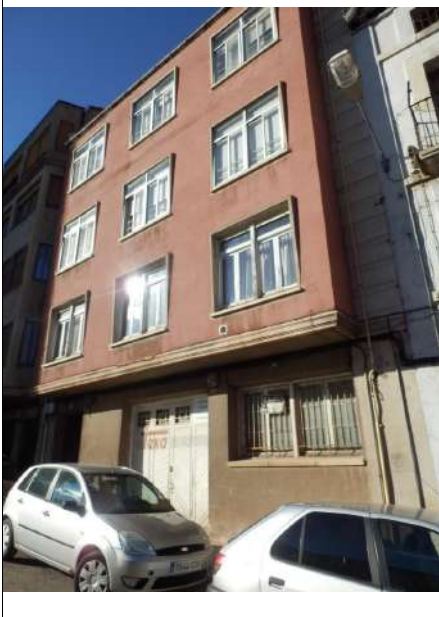
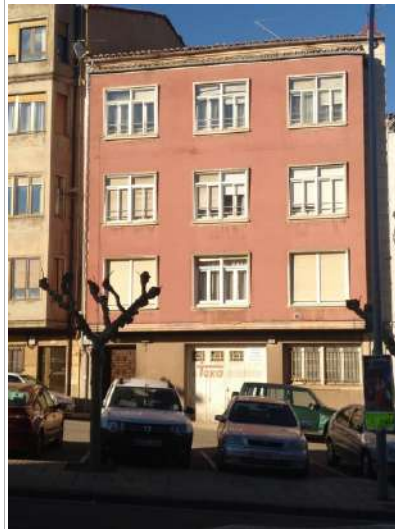
DOCUMENTACIÓN FOTOGRAFICA

CUBIERTA	Cubierta inclinada de teja cerámica.
ESTRUCTURA	Estructura reticular de pórticos de hormigón armado y cimentación con zapatas, también, de hormigón.
FACHADA	Cerramiento de fábrica de ladrillo cerámico recubierta con revoco de mortero con acabado de pintura roja.
CARPINTERÍA EXTERIOR	Carpintería de aluminio o madera con vidrio simple sin rotura de puente térmico. Presencia de una doble ventana corredera de aluminio de características simples.

ESTRUCTURA	Se remite a la ITE del edificio. No es objeto de intervención.
RUIDO	Ventanas con valores de aislamiento acústico inadecuados. Transmisión de ruidos aéreos y por impacto a través de forjados y tabiquería.
ENERGÍA	Falta de aislamiento térmico adecuado y existencia de puentes térmicos. Carpinterías con características térmicas insuficientes. Se supone existe sistema de calefacción y ACS con fuentes no renovables
ACCESIBILIDAD	Presencia de un escalón para salvar la diferencia de cota en el acceso al portal desde la calle.
HABITABILIDAD	Deterioro del revestimiento, presencia de humedades en paramentos exteriores en el zócalo y ensuciamiento en fachada por lavado diferencial.
SERVIDUMBRES	Presencia de instalaciones de servicios urbanos municipales y propios del edificio en fachada.
ESTÉTICA	Diversidad de soluciones de carpintería que afectan a la estética del edificio.

CUBIERTA	Renovación de la cubierta mediante la instalación de aislamiento térmico en toda su superficie y la reposición o sustitución de la cubrición. Se revisará y reparará el soporte estructural si fuera necesario.
MUROS	Sistema de aislamiento exterior de fachada SATE multicapa o cerámico cara vista. Previamente a la instalación del SATE se deberán revisar y eliminar todas las humedades del edificio si las hubiese.
CARPINTERÍA EXTERIOR	Sustitución de carpinterías existentes por ventanas de aluminio, PVC o madera con rotura puente térmico con doble acristalamiento bajo emisivo. Se deberá armonizar el color y despiece de todos los huecos de fachada.
INSTALACIONES	Se propone la mejora de la eficiencia energética con el cambio de caldera de calefacción y ACS a un sistema de energía renovable (biomasa, etc.), y el apoyo de paneles fotovoltaicos. Zonas comunes: Instalación de sistema de regulación, encendidos discriminados, mecanismos de encendido y apagado automático y sistemas de regulación de la luz artificial mediante sensores de luz natural, para que la iluminación se adapte a las necesidades de la actividad y espacio concreto.

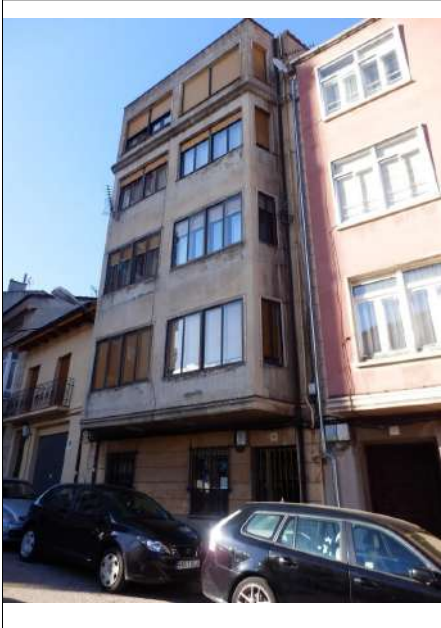
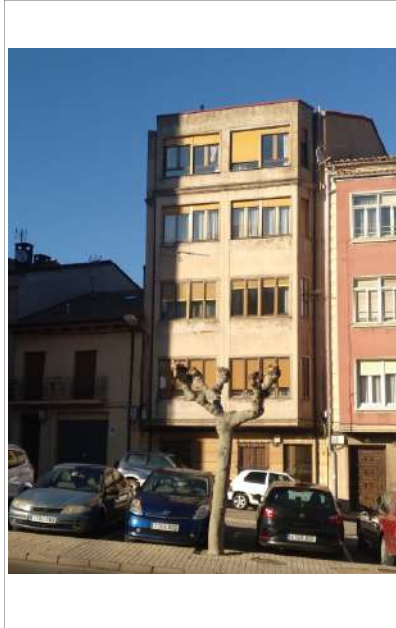
DOCUMENTACIÓN FOTOGRAFICA

CUBIERTA	Cubierta inclinada de teja cerámica.
ESTRUCTURA	Estructura reticular de pórticos de hormigón armado y cimentación con zapatas, también, de hormigón.
FACHADA	Cerramiento de fábrica de ladrillo cerámico recubierta con revoco de mortero con acabado de pintura color hueso, con zócalo revestido con aplacado de piedra.
CARPINTERÍA EXTERIOR	Carpintería de aluminio o madera con vidrio simple sin rotura de puente térmico. Presencia de una doble ventana corredera de aluminio de características simples.

CUBIERTA	Renovación de la cubierta mediante la instalación de aislamiento térmico en toda su superficie y la reposición o sustitución de la cubrición. Se revisará y reparará el soporte estructural si fuera necesario.
MUROS	Sistema de aislamiento exterior de fachada SATE multicapa o cerámico cara vista. Previamente a la instalación del SATE se deberán revisar y eliminar todas las humedades del edificio si las hubiese.
CARPINTERÍA EXTERIOR	Sustitución de carpinterías existentes por ventanas de aluminio, PVC o madera con rotura puente térmico con doble acristalamiento bajo emisivo. Se deberá armonizar el color y despiece de todos los huecos de fachada.
INSTALACIONES	Se propone la mejora de la eficiencia energética con el cambio de caldera de calefacción y ACS a un sistema de energía renovable (biomasa, etc.), y el apoyo de paneles fotovoltaicos. Zonas comunes: Instalación de sistema de regulación, encendidos discriminados, mecanismos de encendido y apagado automático y sistemas de regulación de la luz artificial mediante sensores de luz natural, para que la iluminación se adapte a las necesidades de la actividad y espacio concreto.

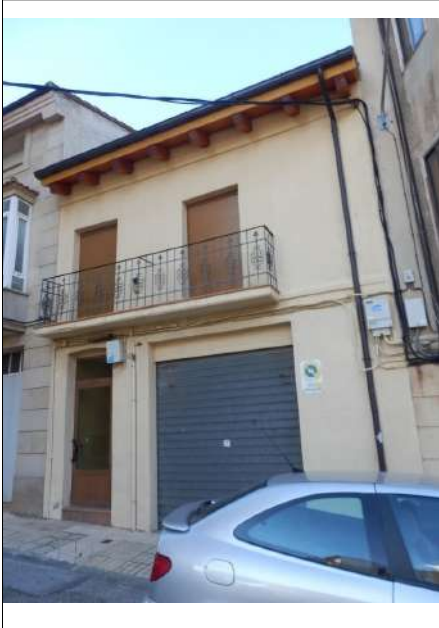
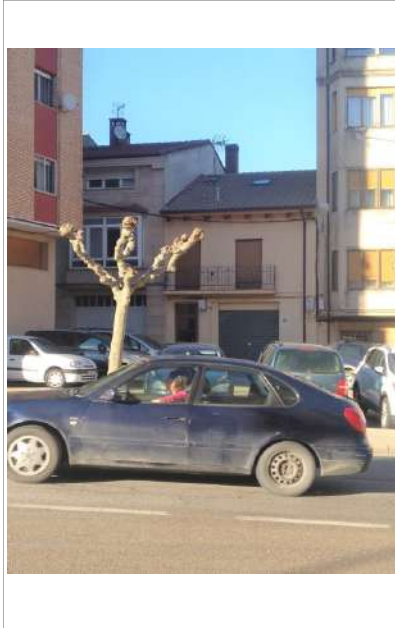
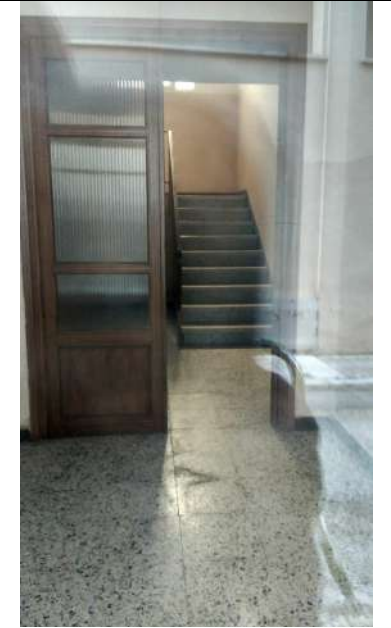
DOCUMENTACIÓN FOTOGRÁFICA

CUBIERTA	Cubierta inclinada de teja cerámica.
ESTRUCTURA	Estructura reticular de pórticos de hormigón armado y cimentación con zapatas, también, de hormigón.
FACHADA	Cerramiento de fábrica de ladrillo cerámico recubierta con revoco de mortero con acabado de pintura color amarillo.
CARPINTERÍA EXTERIOR	Carpintería de PVC con vidrio doble y rotura de puente térmico.

CUBIERTA	Renovación de la cubierta mediante la instalación de aislamiento térmico en toda su superficie y la reposición o sustitución de la cubrición. Se revisará y reparará el soporte estructural si fuera necesario.
MUROS	Sistema de aislamiento exterior de fachada SATE multicapa o similar. Previamente a la instalación del SATE se deberán revisar y eliminar todas las humedades del edificio si las hubiese.
CARPINTERÍA EXTERIOR	Sustitución de carpinterías existentes por ventanas de aluminio, PVC o madera con rotura puente térmico con doble acristalamiento bajo emisivo. Se deberá armonizar el color y despiece de todos los huecos de fachada.
INSTALACIONES	Se propone la mejora de la eficiencia energética con el cambio de caldera de calefacción y ACS a un sistema de energía renovable (biomasa, etc.), y el apoyo de paneles fotovoltaicos. No se prevé ninguna otra actuación.

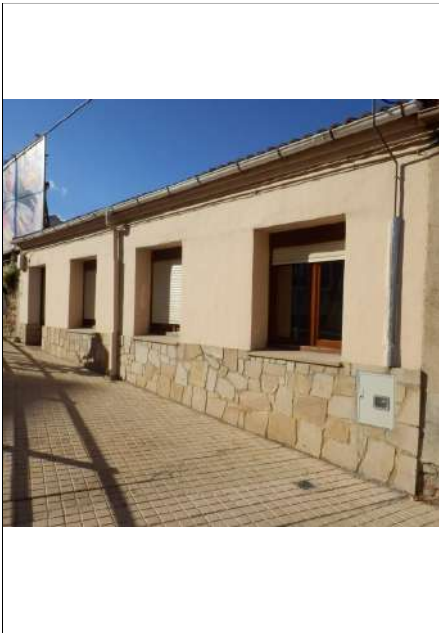
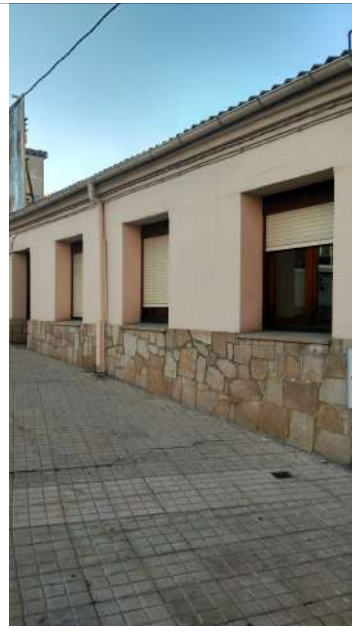
DOCUMENTACIÓN FOTOGRAFICA

CUBIERTA	Cubierta inclinada de teja cerámica.
ESTRUCTURA	Estructura a partir de muros de carga de piedra y/o fábrica sobre zapata de hormigón.
FACHADA	Cerramiento de fábrica de ladrillo cerámico recubierta con revoco de mortero con acabado de pintura.
CARPINTERÍA EXTERIOR	Carpintería de madera con vidrio doble y rotura de puente térmico.

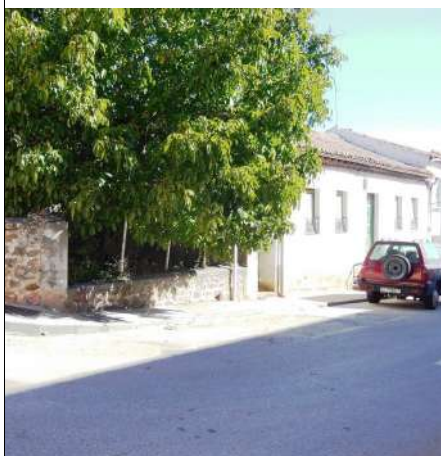
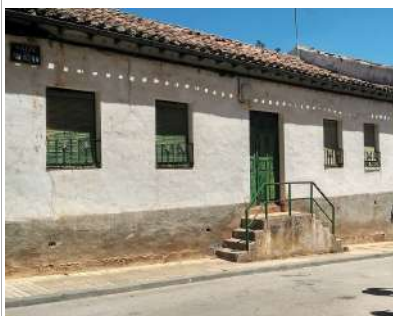
DOCUMENTACIÓN FOTOGRAFICA

CUBIERTA	Cubierta inclinada de teja cerámica.
ESTRUCTURA	Estructura a partir de muros de carga de piedra y/o fábrica sobre zapata de hormigón
FACHADA	Muro de mampostería tradicional con piezas irregulares de piedra tomadas con barro o mortero.
CARPINTERÍA EXTERIOR	Carpintería de madera con vidrio simple sin rotura de puente térmico.

ESTRUCTURA	Se remite a la ITE del edificio. No es objeto de intervención.
RUIDO	Ventanas con valores de aislamiento acústico inadecuados. Transmisión de ruidos aéreos y por impacto a través de forjados y tabiquería.
ENERGÍA	Falta de aislamiento térmico adecuado y existencia de puentes térmicos. Carpinterías con características térmicas insuficientes. Se supone existe sistema de calefacción y ACS con fuentes no renovables
ACCESIBILIDAD	Presencia de seis escalones para salvar la diferencia de cota en el acceso desde la calle.
HABITABILIDAD	Deterioro del revestimiento, grietas en el zócalo y , ensuciamiento por depósito en fachada.
SERVIDUMBRES	Presencia de instalaciones de servicios urbanos municipales y propios del edificio en fachada.
ESTÉTICA	Estética uniforme.

CUBIERTA	Renovación de la cubierta mediante la instalación de aislamiento térmico en toda su superficie y la reposición o sustitución de la cubrición. Se revisará y reparará el soporte estructural si fuera necesario.
MUROS	Sistema de aislamiento exterior de fachada SATE multicapa o similar. Previamente a la instalación del SATE se deberán revisar y eliminar todas las humedades del edificio si las hubiese.
CARPINTERÍA EXTERIOR	Sustitución de carpinterías existentes por ventanas de aluminio, PVC o madera con rotura puente térmico con doble acristalamiento bajo emisivo. Se deberá armonizar el color y despiece de todos los huecos de fachada.
INSTALACIONES	Se propone la mejora de la eficiencia energética con el cambio de caldera de calefacción y ACS a un sistema de energía renovable (biomasa, etc.), y el apoyo de paneles fotovoltaicos. No se prevé ninguna otra actuación.

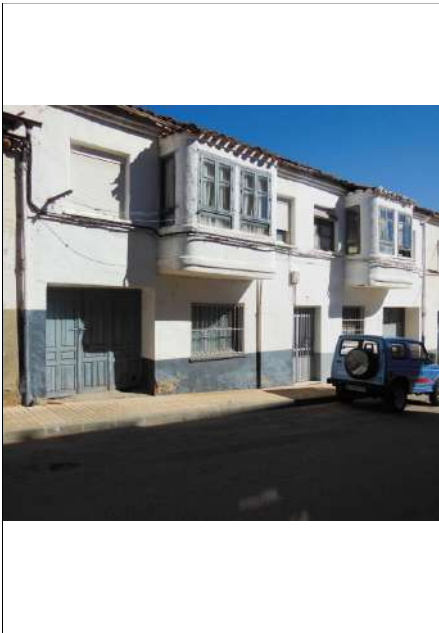
DOCUMENTACIÓN FOTOGRÁFICA

CUBIERTA	Cubierta inclinada de teja cerámica.
ESTRUCTURA	Sin datos concretos
FACHADA	Revoco en mala estado con zócalo chapado.
CARPINTERÍA EXTERIOR	Carpintería de madera con vidrio simple sin rotura de puente térmico.

ESTRUCTURA	Se remite a la ITE del edificio. No es objeto de intervención.
RUIDO	Ventanas con valores de aislamiento acústico inadecuados. Transmisión de ruidos aéreos y por impacto a través de forjados y tabiquería.
ENERGÍA	Falta de aislamiento térmico adecuado y existencia de puentes térmicos. Carpinterías con características térmicas insuficientes. Se supone existe sistema de calefacción y ACS con fuentes no renovables
ACCESIBILIDAD	Presencia de un pequeño escalón para salvar la diferencia de cota en el acceso al portal desde la calle.
HABITABILIDAD	Deterioro y desprendimiento del revestimiento y ensuciamiento por depósito en fachada.
SERVIDUMBRES	Presencia de instalaciones de servicios urbanos municipales y propios del edificio en fachada.
ESTÉTICA	Estética uniforme.

CUBIERTA	Renovación de la cubierta mediante la instalación de aislamiento térmico en toda su superficie y la reposición o sustitución de la cubrición. Se revisará y reparará el soporte estructural si fuera necesario.
MUROS	Sistema de aislamiento exterior de fachada SATE multicapa o similar. Previamente a la instalación del SATE se deberán revisar y eliminar todas las humedades del edificio si las hubiese.
CARPINTERÍA EXTERIOR	Sustitución de carpinterías existentes por ventanas de aluminio, PVC o madera con rotura puente térmico con doble acristalamiento bajo emisivo. Se deberá armonizar el color y despiece de todos los huecos de fachada.
INSTALACIONES	Se propone la mejora de la eficiencia energética con el cambio de caldera de calefacción y ACS a un sistema de energía renovable (biomasa, etc.), y el apoyo de paneles fotovoltaicos. Zonas comunes: Instalación de sistema de regulación, encendidos discriminados, mecanismos de encendido y apagado automático y sistemas de regulación de la luz artificial mediante sensores de luz natural, para que la iluminación se adapte a las necesidades de la actividad y espacio concreto.

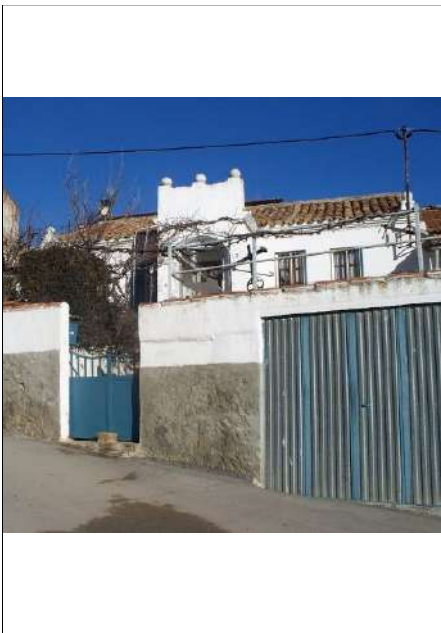
DOCUMENTACIÓN FOTOGRÁFICA

CUBIERTA	Cubierta inclinada de teja cerámica.
ESTRUCTURA	Sin datos
FACHADA	Revoco en fachad con pintura blanca.
CARPINTERÍA EXTERIOR	Carpintería de madera con vidrio simple sin rotura de puente térmico con una doble ventana corredera de aluminio de características simples.

ESTRUCTURA	Se remite a la ITE del edificio. No es objeto de intervención.
RUIDO	Ventanas con valores de aislamiento acústico inadecuados. Transmisión de ruidos aéreos y por impacto a través de forjados y tabiquería.
ENERGÍA	Falta de aislamiento térmico adecuado y existencia de puentes térmicos. Carpinterías con características térmicas insuficientes. Se supone existe sistema de calefacción y ACS con fuentes no renovables
ACCESIBILIDAD	Presencia de escalones para salvar la diferencia de cota en el acceso al portal desde la calle.
HABITABILIDAD	Deterioro del revestimiento.
SERVIDUMBRES	Instalaciones en la parcela
ESTÉTICA	Estética uniforme.

CUBIERTA	Renovación de la cubierta mediante la instalación de aislamiento térmico en toda su superficie y la reposición o sustitución de la cubrición. Se revisará y reparará el soporte estructural si fuera necesario.
MUROS	Sistema de aislamiento exterior de fachada SATE multicapa o similar. Previamente a la instalación del SATE se deberán revisar y eliminar todas las humedades del edificio si las hubiese.
CARPINTERÍA EXTERIOR	Sustitución de carpinterías existentes por ventanas de aluminio, PVC o madera con rotura puente térmico con doble acristalamiento bajo emisivo. Se deberá armonizar el color y despiece de todos los huecos de fachada.
INSTALACIONES	Se propone la mejora de la eficiencia energética con el cambio de caldera de calefacción y ACS a un sistema de energía renovable (biomasa, etc.), y el apoyo de paneles fotovoltaicos. No se prevé ninguna otra actuación.

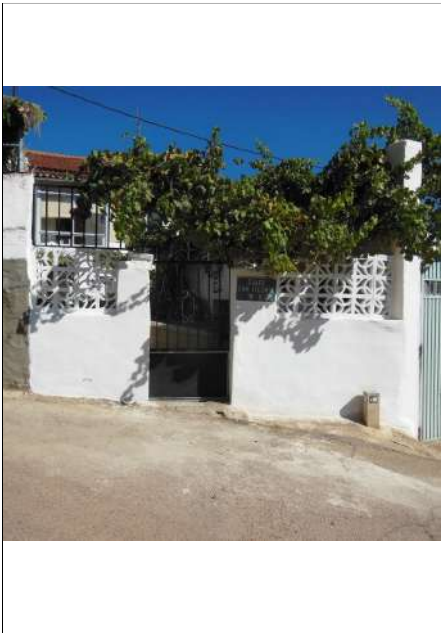
DOCUMENTACIÓN FOTOGRAFICA

CUBIERTA	Cubierta inclinada de teja cerámica.
ESTRUCTURA	Sin datos
FACHADA	Revoco
CARPINTERÍA EXTERIOR	Carpintería de aluminio con vidrio simple sin rotura de puente térmico.

ESTRUCTURA	Se remite a la ITE del edificio. No es objeto de intervención.
RUIDO	Ventanas con valores de aislamiento acústico inadecuados. Transmisión de ruidos aéreos y por impacto a través de forjados y tabiquería.
ENERGÍA	Falta de aislamiento térmico adecuado y existencia de puentes térmicos. Carpinterías con características térmicas insuficientes. Se supone existe sistema de calefacción y ACS con fuentes no renovables
ACCESIBILIDAD	Presencia de escalones para salvar la diferencia de cota en el acceso al portal desde la calle.
HABITABILIDAD	Deterioro del revestimiento.
SERVIDUMBRES	Instalaciones en parcela
ESTÉTICA	Alteraciones de los elementos compositivos de la fachada: cerramiento de la fachada principal.

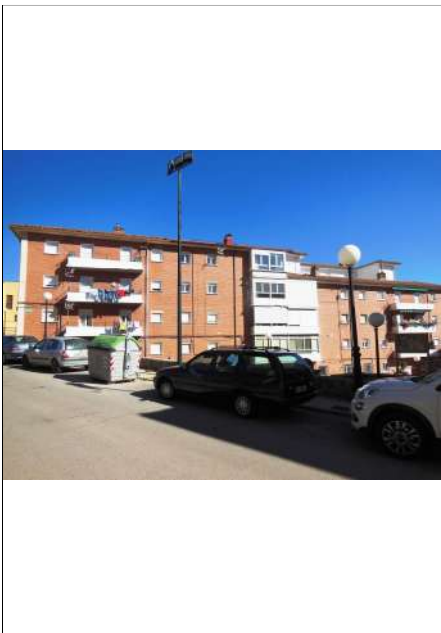
DOCUMENTACIÓN FOTOGRÁFICA

CUBIERTA	Cubierta inclinada de teja cerámica.
ESTRUCTURA	Estructura reticular de pórticos de hormigón armado y cimentación con zapatas, también, de hormigón.
FACHADA	Cerramiento de fábrica de ladrillo cerámico cara vista al exterior, con zócalo revestido con aplacado de piedra. Fachadas laterales recubiertas con revoco de mortero con acabado de pintura.
CARPINTERÍA EXTERIOR	Carpintería de aluminio con vidrio simple sin rotura de puente térmico. Presencia de una doble ventana corredera de aluminio de características simples. Presencia de carpintería de PVC con vidrio doble y rotura de puente térmico.

CUBIERTA	Renovación de la cubierta mediante la instalación de aislamiento térmico en toda su superficie y la reposición o sustitución de la cubrición. Se revisará y reparará el soporte estructural si fuera necesario.
MUROS	Sistema de aislamiento exterior de fachada SATE multicapa o cerámico cara vista. Previamente a la instalación del SATE se deberán revisar y eliminar todas las humedades del edificio si las hubiese.
CARPINTERÍA EXTERIOR	Sustitución de carpinterías existentes por ventanas de aluminio, PVC o madera con rotura puente térmico con doble acristalamiento bajo emisivo. Se deberá armonizar el color y despiece de todos los huecos de fachada.
INSTALACIONES	Se propone la mejora de la eficiencia energética con el cambio de caldera de calefacción y ACS a un sistema de energía renovable (biomasa, etc.), y el apoyo de paneles fotovoltaicos. Zonas comunes: Instalación de sistema de regulación, encendidos discriminados, mecanismos de encendido y apagado automático y sistemas de regulación de la luz artificial mediante sensores de luz natural, para que la iluminación se adapte a las necesidades de la actividad y espacio concreto.

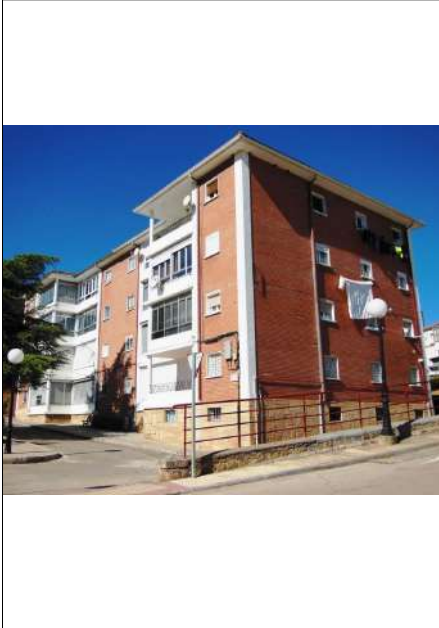
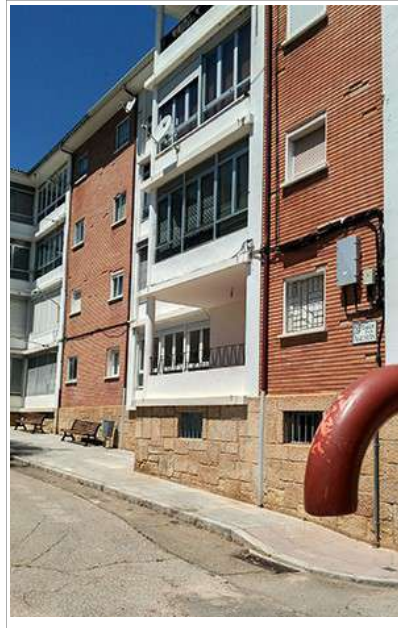
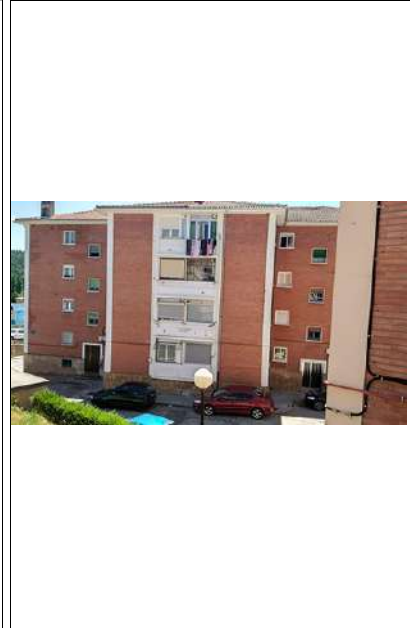
DOCUMENTACIÓN FOTOGRÁFICA

CUBIERTA	Cubierta inclinada de teja cerámica.
ESTRUCTURA	Estructura reticular de pórticos de hormigón armado y cimentación con zapatas, también, de hormigón.
FACHADA	Cerramiento de fábrica de ladrillo cerámico cara vista al exterior, con zócalo revestido con aplacado de piedra. Paños de los balcones recubiertos con revoco de mortero con acabado de pintura blanca.
CARPINTERÍA EXTERIOR	Carpintería de aluminio con vidrio simple sin rotura de puente térmico. La mayoría de las ventanas presentan una doble ventana corredera de aluminio de características simples. Presencia de carpintería de PVC con vidrio doble y rotura de puente térmico.

CUBIERTA	Renovación de la cubierta mediante la instalación de aislamiento térmico en toda su superficie y la reposición o sustitución de la cubrición. Se revisará y reparará el soporte estructural si fuera necesario.
MUROS	Sistema de aislamiento exterior de fachada SATE multicapa o cerámico cara vista. Previamente a la instalación del SATE se deberán revisar y eliminar todas las humedades del edificio si las hubiese.
CARPINTERÍA EXTERIOR	Sustitución de carpinterías existentes por ventanas de aluminio, PVC o madera con rotura puente térmico con doble acristalamiento bajo emisivo. Se deberá armonizar el color y despiece de todos los huecos de fachada.
INSTALACIONES	Se propone la mejora de la eficiencia energética con el cambio de caldera de calefacción y ACS a un sistema de energía renovable (biomasa, etc.), y el apoyo de paneles fotovoltaicos. Zonas comunes: Instalación de sistema de regulación, encendidos discriminados, mecanismos de encendido y apagado automático y sistemas de regulación de la luz artificial mediante sensores de luz natural, para que la iluminación se adapte a las necesidades de la actividad y espacio concreto.

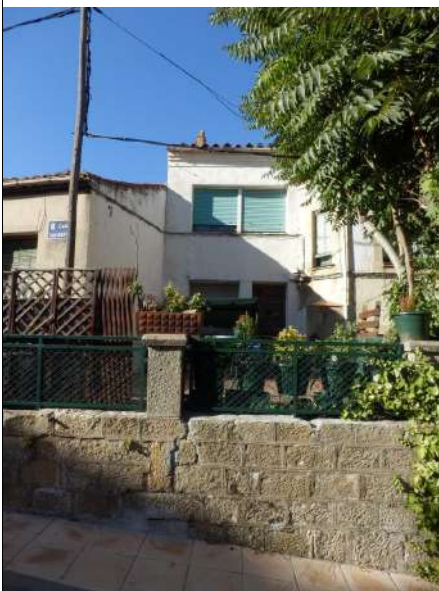
DOCUMENTACIÓN FOTOGRÁFICA

CUBIERTA	Cubierta inclinada de teja cerámica.
ESTRUCTURA	Estructura reticular de pórticos de hormigón armado y cimentación con zapatas, también, de hormigón.
FACHADA	Cerramiento de fábrica de ladrillo cerámico recubierta con revoco de mortero con acabado de pintura.
CARPINTERÍA EXTERIOR	Carpintería de aluminio con vidrio simple sin rotura de puente térmico.

CUBIERTA	Se completa la intervención en la cubierta mediante la instalación de aislamiento térmico en toda su superficie por el interior, ya que se han realizado algunas obras en la misma. Se revisará y reparará el soporte estructural si fuera necesario.
MUROS	Sistema de aislamiento exterior de fachada SATE multicapa o similar. Previamente a la instalación del SATE se deberán revisar y eliminar todas las humedades del edificio si las hubiese.
CARPINTERÍA EXTERIOR	Sustitución de carpinterías existentes por ventanas de aluminio, PVC o madera con rotura puente térmico con doble acristalamiento bajo emisivo. Se deberá armonizar el color y despiece de todos los huecos de fachada.
INSTALACIONES	Se propone la mejora de la eficiencia energética con el cambio de caldera de calefacción y ACS a un sistema de energía renovable (biomasa, etc.), y el apoyo de paneles fotovoltaicos. No se prevé ninguna otra actuación.

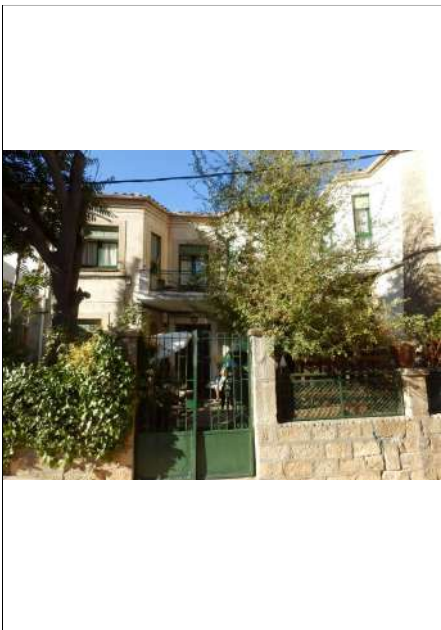
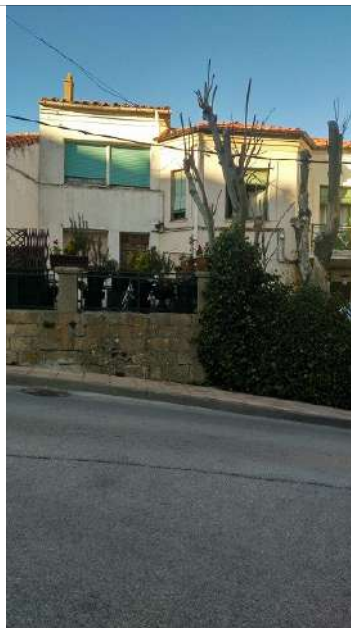
DOCUMENTACIÓN FOTOGRÁFICA

CUBIERTA	Cubierta inclinada de teja cerámica.
ESTRUCTURA	Estructura reticular de pórticos de hormigón armado y cimentación con zapatas, también, de hormigón.
FACHADA	Cerramiento de fábrica de ladrillo cerámico recubierta con revoco de mortero con acabado de pintura.
CARPINTERÍA EXTERIOR	Carpintería de madera con vidrio simple sin rotura de puente térmico.

CUBIERTA	Renovación de la cubierta mediante la instalación de aislamiento térmico en toda su superficie y la reposición o sustitución de la cubrición. Se revisará y reparará el soporte estructural si fuera necesario.
MUROS	Sistema de aislamiento exterior de fachada SATE multicapa o similar. Previamente a la instalación del SATE se deberán revisar y eliminar todas las humedades del edificio si las hubiese.
CARPINTERÍA EXTERIOR	Sustitución de carpinterías existentes por ventanas de aluminio, PVC o madera con rotura puente térmico con doble acristalamiento bajo emisivo. Se deberá armonizar el color y despiece de todos los huecos de fachada.
INSTALACIONES	Se propone la mejora de la eficiencia energética con el cambio de caldera de calefacción y ACS a un sistema de energía renovable (biomasa, etc.), y el apoyo de paneles fotovoltaicos. No se prevé ninguna otra actuación.

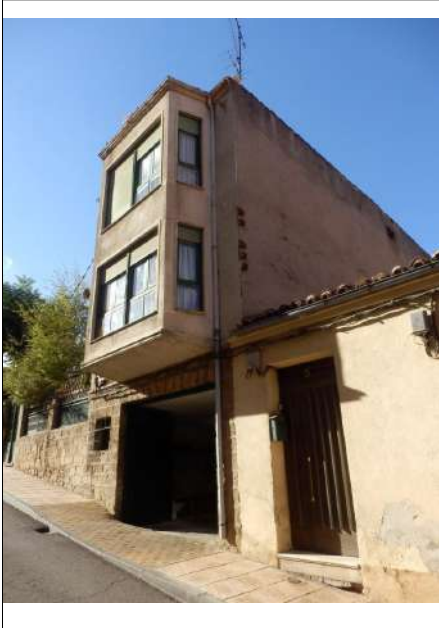
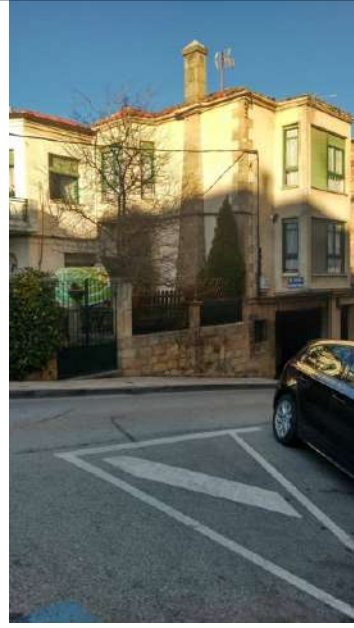
DOCUMENTACIÓN FOTOGRAFICA

CUBIERTA	Cubierta inclinada de teja cerámica.
ESTRUCTURA	Estructura reticular de pórticos de hormigón armado y cimentación con zapatas, también, de hormigón.
FACHADA	Cerramiento de fábrica de ladrillo cerámico recubierta con revoco de mortero con acabado de pintura.
CARPINTERÍA EXTERIOR	Carpintería de madera con vidrio simple sin rotura de puente térmico.

CUBIERTA	Renovación de la cubierta mediante la instalación de aislamiento térmico en toda su superficie y la reposición o sustitución de la cubrición. Se revisará y reparará el soporte estructural si fuera necesario.
MUROS	Sistema de aislamiento exterior de fachada SATE multicapa o similar. Previamente a la instalación del SATE se deberán revisar y eliminar todas las humedades del edificio si las hubiese.
CARPINTERÍA EXTERIOR	Sustitución de carpinterías existentes por ventanas de aluminio, PVC o madera con rotura puente térmico con doble acristalamiento bajo emisivo. Se deberá armonizar el color y despiece de todos los huecos de fachada.
INSTALACIONES	Se propone la mejora de la eficiencia energética con el cambio de caldera de calefacción y ACS a un sistema de energía renovable (biomasa, etc.), y el apoyo de paneles fotovoltaicos. No se prevé ninguna otra actuación.

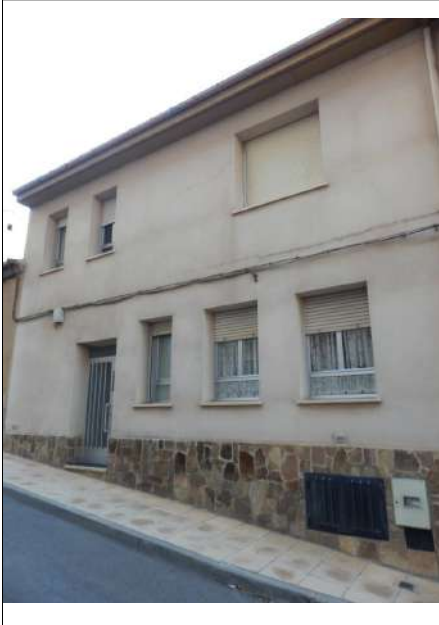
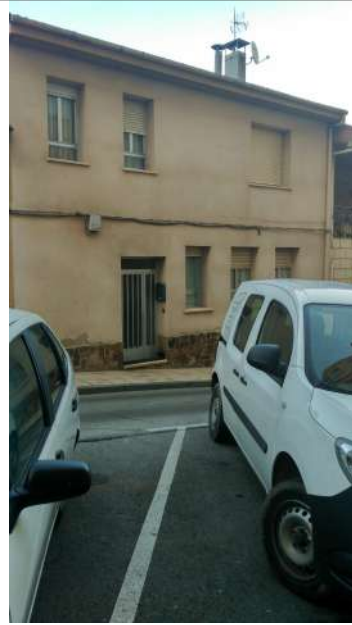
DOCUMENTACIÓN FOTOGRÁFICA

CUBIERTA	Cubierta inclinada de teja cerámica.
ESTRUCTURA	Estructura reticular de pórticos de hormigón armado y cimentación con zapatas, también, de hormigón.
FACHADA	Cerramiento de fábrica de ladrillo cerámico recubierta con revoco de mortero con acabado de pintura.
CARPINTERÍA EXTERIOR	Carpintería de aluminio con vidrio simple sin rotura de puente térmico.

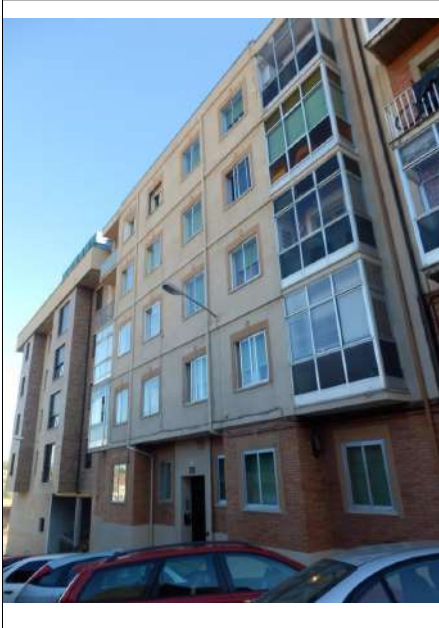
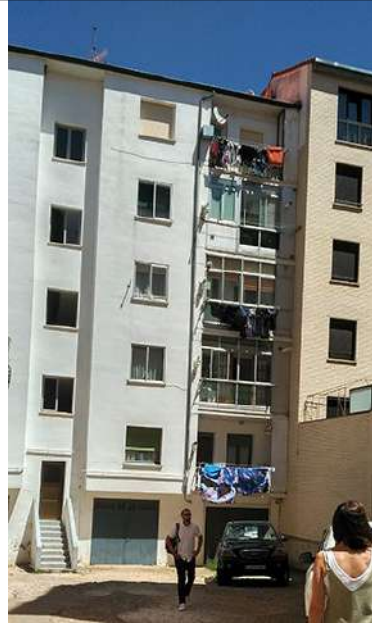
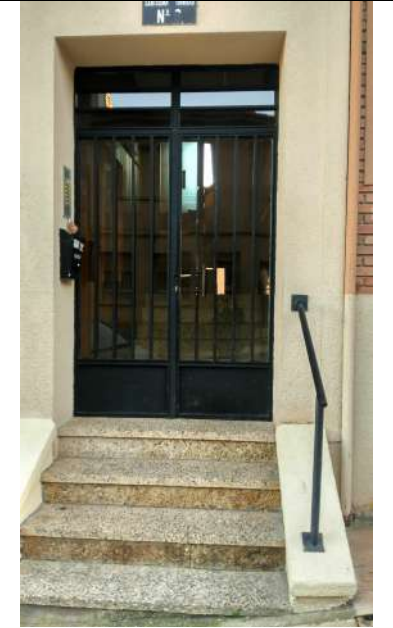
DOCUMENTACIÓN FOTOGRÁFICA

CUBIERTA	Cubierta inclinada de teja cerámica.
ESTRUCTURA	Estructura reticular de pórticos de hormigón armado y cimentación con zapatas, también, de hormigón.
FACHADA	Cerramiento de fábrica de ladrillo cerámico recubierta con revoco de mortero con acabado de pintura. Cerramiento de fábrica de ladrillo cerámico cara vista al exterior en el zócalo y los paños de los balcones.
CARPINTERÍA EXTERIOR	Carpintería de aluminio con vidrio simple sin rotura de puente térmico. La mayoría de las ventanas presentan una doble ventana corredera de aluminio de características simples.

CUBIERTA	Renovación de la cubierta mediante la instalación de aislamiento térmico en toda su superficie y la reposición o sustitución de la cubrición. Se revisará y reparará el soporte estructural si fuera necesario.
MUROS	Sistema de aislamiento exterior de fachada SATE multicapa o cerámico cara vista. Previamente a la instalación del SATE se deberán revisar y eliminar todas las humedades del edificio si las hubiese.
CARPINTERÍA EXTERIOR	Sustitución de carpinterías existentes por ventanas de aluminio, PVC o madera con rotura puente térmico con doble acristalamiento bajo emisivo. Se deberá armonizar el color y despiece de todos los huecos de fachada.
INSTALACIONES	Se propone la mejora de la eficiencia energética con el cambio de caldera de calefacción y ACS a un sistema de energía renovable (biomasa, etc.), y el apoyo de paneles fotovoltaicos. Zonas comunes: Instalación de sistema de regulación, encendidos discriminados, mecanismos de encendido y apagado automático y sistemas de regulación de la luz artificial mediante sensores de luz natural, para que la iluminación se adapte a las necesidades de la actividad y espacio concreto.

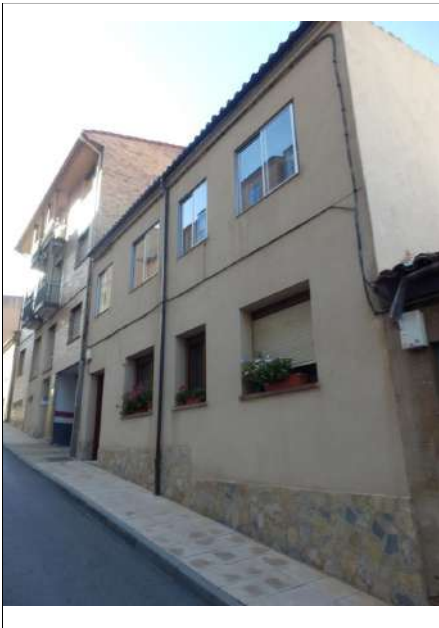
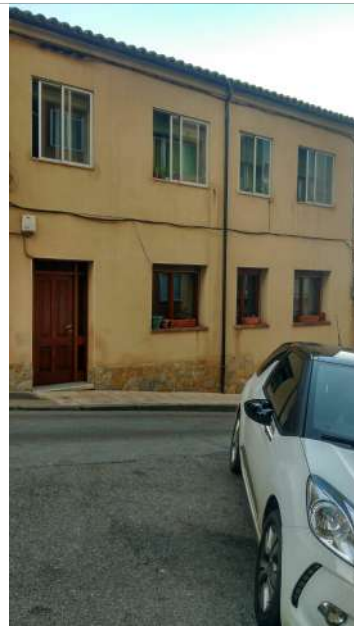
DOCUMENTACIÓN FOTOGRAFICA

CUBIERTA	Cubierta inclinada de teja cerámica.
ESTRUCTURA	Estructura reticular de pórticos de hormigón armado y cimentación con zapatas, también, de hormigón.
FACHADA	Cerramiento de fábrica de ladrillo cerámico recubierta con revoco de mortero con acabado de pintura con zócalo revestido con aplacado de piedra.
CARPINTERÍA EXTERIOR	Carpintería de PVC con vidrio doble y rotura de puente térmico en planta baja. Carpintería de aluminio con vidrio simple sin rotura de puente térmico y doble ventana en planta primera.

CUBIERTA	Renovación de la cubierta mediante la instalación de aislamiento térmico en toda su superficie y la reposición o sustitución de la cubrición. Se revisará y reparará el soporte estructural si fuera necesario.
MUROS	Sistema de aislamiento exterior de fachada SATE multicapa o similar. Previamente a la instalación del SATE se deberán revisar y eliminar todas las humedades del edificio si las hubiese.
CARPINTERÍA EXTERIOR	Sustitución de carpinterías existentes por ventanas de aluminio, PVC o madera con rotura puente térmico con doble acristalamiento bajo emisivo. Se deberá armonizar el color y despiece de todos los huecos de fachada.
INSTALACIONES	Se propone la mejora de la eficiencia energética con el cambio de caldera de calefacción y ACS a un sistema de energía renovable (biomasa, etc.), y el apoyo de paneles fotovoltaicos. Zonas comunes: Instalación de sistema de regulación, encendidos discriminados, mecanismos de encendido y apagado automático y sistemas de regulación de la luz artificial mediante sensores de luz natural, para que la iluminación se adapte a las necesidades de la actividad y espacio concreto.

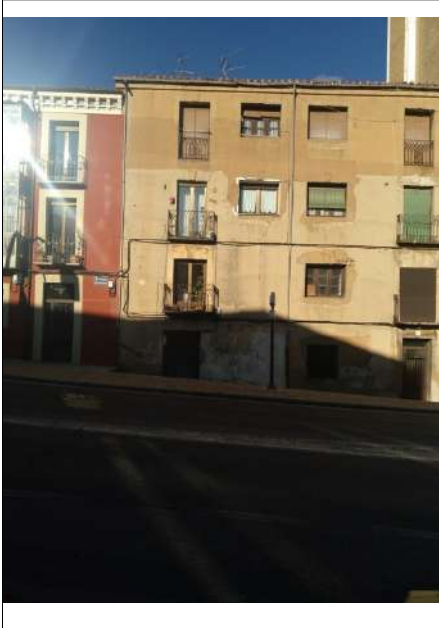
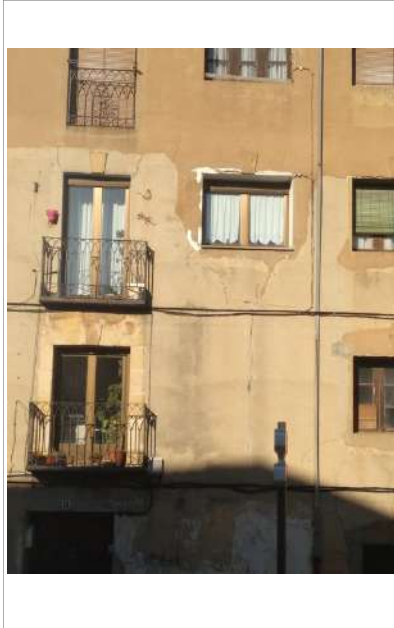
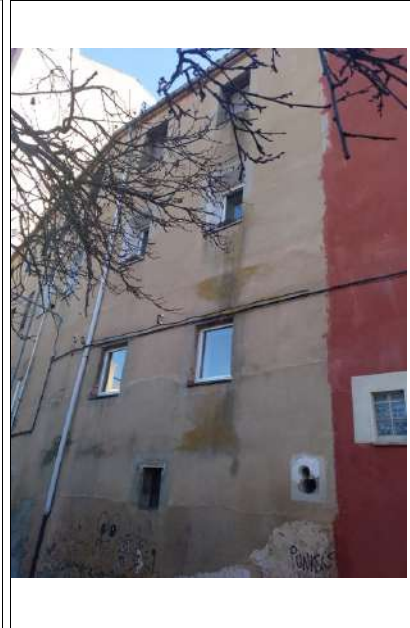
DOCUMENTACIÓN FOTOGRAFICA

CUBIERTA	Cubierta inclinada de teja cerámica.
ESTRUCTURA	Estructura a partir de muros de carga de piedra sobre zapata de hormigón.
FACHADA	Muro de mampostería tradicional de piedra tomada con barro o mortero y revestido con revoco con acabado de pintura color rojo.
CARPINTERÍA EXTERIOR	Carpintería de aluminio o PVC con vidrio doble y rotura de puente térmico.

ESTRUCTURA	Se remite a la ITE del edificio. No es objeto de intervención. Previsiblemente con deficiencias
RUIDO	Ventanas con valores de aislamiento acústico adecuados. Transmisión de ruidos aéreos y por impacto a través de forjados y tabiquería.
ENERGÍA	Falta de aislamiento térmico adecuado y existencia de puentes térmicos. Carpinterías con características térmicas insuficientes. Se supone existe sistema de calefacción y ACS con fuentes no renovables
ACCESIBILIDAD	El edificio no cuenta con ascensor.
HABITABILIDAD	Buen estado.
SERVIDUMBRES	Presencia de instalaciones de servicios urbanos municipales y propios del edificio en fachada.
ESTÉTICA	Estética uniforme.

CUBIERTA	Renovación de la cubierta mediante la instalación de aislamiento térmico en toda su superficie y la reposición o sustitución de la cubrición. Se revisará y reparará el soporte estructural si fuera necesario.
MUROS	Sistema de aislamiento exterior de fachada SATE multicapa o similar. Previamente a la instalación del SATE se deberán revisar y eliminar todas las humedades del edificio si las hubiese.
CARPINTERÍA EXTERIOR	Sustitución de carpinterías existentes por ventanas de aluminio, PVC o madera con rotura puente térmico con doble acristalamiento bajo emisivo. Se deberá armonizar el color y despiece de todos los huecos de fachada.
INSTALACIONES	Se propone la mejora de la eficiencia energética con el cambio de caldera de calefacción y ACS a un sistema de energía renovable (biomasa, etc.), y el apoyo de paneles fotovoltaicos. Zonas comunes: Instalación de sistema de regulación, encendidos discriminados, mecanismos de encendido y apagado automático y sistemas de regulación de la luz artificial mediante sensores de luz natural, para que la iluminación se adapte a las necesidades de la actividad y espacio concreto.

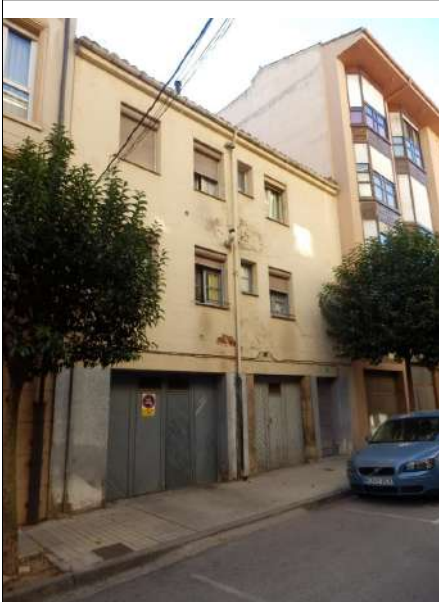
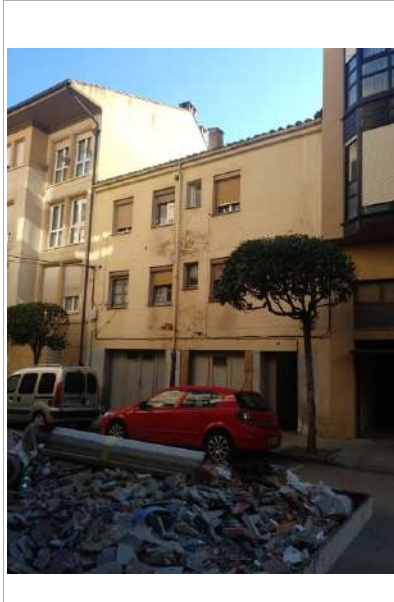
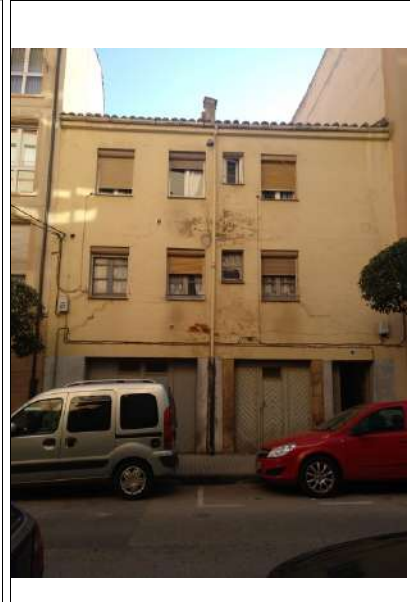
DOCUMENTACIÓN FOTOGRÁFICA

CUBIERTA	Cubierta inclinada de teja cerámica.
ESTRUCTURA	Estructura reticular de pórticos de hormigón armado y cimentación con zapatas, también, de hormigón.
FACHADA	Cerramiento de fábrica de ladrillo cerámico recubierta con revoco de mortero con acabado de pintura color hueso.
CARPINTERÍA EXTERIOR	Carpintería de aluminio o madera con vidrio simple sin rotura de puente térmico.

ESTRUCTURA	Se remite a la ITE del edificio. No es objeto de intervención.
RUIDO	Ventanas con valores de aislamiento acústico inadecuados. Transmisión de ruidos aéreos y por impacto a través de forjados y tabiquería.
ENERGÍA	Falta de aislamiento térmico adecuado y existencia de puentes térmicos. Carpinterías con características térmicas insuficientes.
ACCESIBILIDAD	El edificio no cuenta con ascensor.
HABITABILIDAD	Deterioro del revestimiento y presencia de humedades en paramentos exteriores. Presencia de suciedad en la fachada, ensuciamiento por depósito, desprendimiento y grietas de paramentos.
SERVIDUMBRES	Presencia de instalaciones de servicios urbanos municipales y propios del edificio en fachada.
ESTÉTICA	Diversidad de soluciones de carpintería que afectan a la estética del edificio.

CUBIERTA	Renovación de la cubierta mediante la instalación de aislamiento térmico en toda su superficie y la reposición o sustitución de la cubrición. Se revisará y reparará el soporte estructural si fuera necesario.
MUROS	Sistema de aislamiento exterior de fachada SATE multicapa o similar. Previamente a la instalación del SATE se deberán revisar y eliminar todas las humedades del edificio si las hubiese.
CARPINTERÍA EXTERIOR	Sustitución de carpinterías existentes por ventanas de aluminio, PVC o madera con rotura puente térmico con doble acristalamiento bajo emisivo. Se deberá armonizar el color y despiece de todos los huecos de fachada.
INSTALACIONES	Se propone la mejora de la eficiencia energética con el cambio de caldera de calefacción y ACS a un sistema de energía renovable (biomasa, etc.), y el apoyo de paneles fotovoltaicos. Zonas comunes: Instalación de sistema de regulación, encendidos discriminados, mecanismos de encendido y apagado automático y sistemas de regulación de la luz artificial mediante sensores de luz natural, para que la iluminación se adapte a las necesidades de la actividad y espacio concreto.

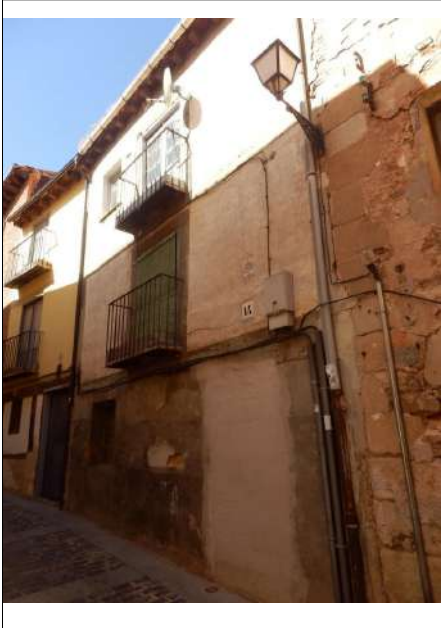
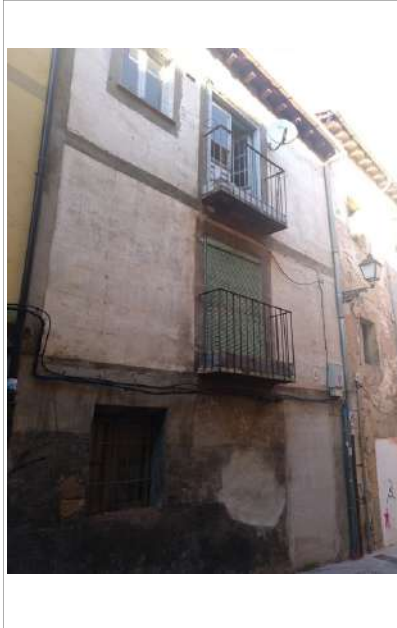
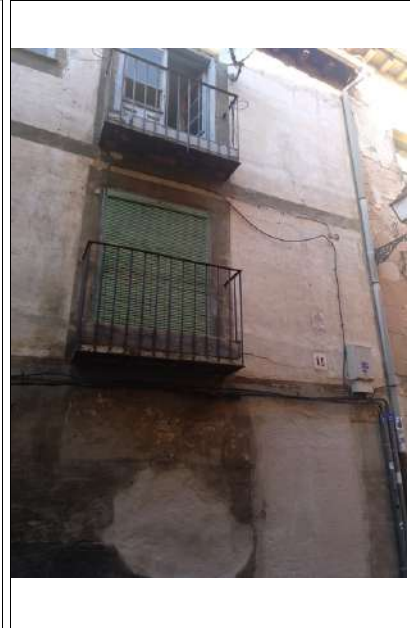
DOCUMENTACIÓN FOTOGRÁFICA

CUBIERTA	Cubierta inclinada de teja cerámica.
ESTRUCTURA	Estructura a partir de muros de carga de piedra sobre zapata de hormigón.
FACHADA	Muro de mampostería tradicional con piezas irregulares de piedra tomadas con barro o mortero.
CARPINTERÍA EXTERIOR	Carpintería de madera con vidrio simple sin rotura de puente térmico.

CUBIERTA	Renovación de la cubierta mediante la instalación de aislamiento térmico en toda su superficie y la reposición o sustitución de la cubrición. Se revisará y reparará el soporte estructural si fuera necesario.
MUROS	Rehabilitación de fachada con trasdosado interior aislante. Previamente a la intervención se deberán revisar y eliminar todas las humedades del edificio si las hubiese.
CARPINTERÍA EXTERIOR	Sustitución de carpinterías existentes por ventanas de aluminio, PVC o madera con rotura puente térmico con doble acristalamiento bajo emisivo. Se deberá armonizar el color y despiece de todos los huecos de fachada.
INSTALACIONES	Se propone la mejora de la eficiencia energética con el cambio de caldera de calefacción y ACS a un sistema de energía renovable (biomasa, etc.), y el apoyo de paneles fotovoltaicos. Zonas comunes: Instalación de sistema de regulación, encendidos discriminados, mecanismos de encendido y apagado automático y sistemas de regulación de la luz artificial mediante sensores de luz natural, para que la iluminación se adapte a las necesidades de la actividad y espacio concreto.

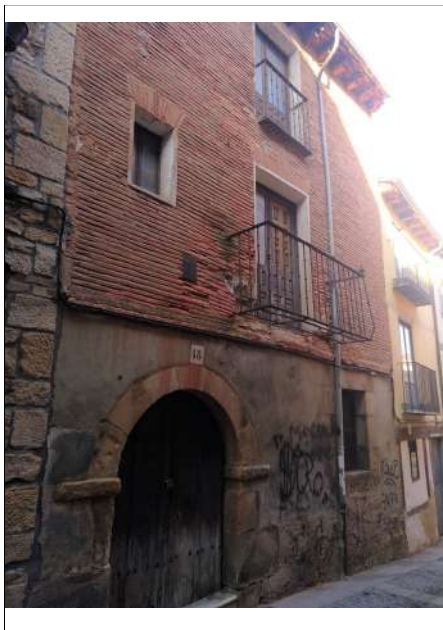
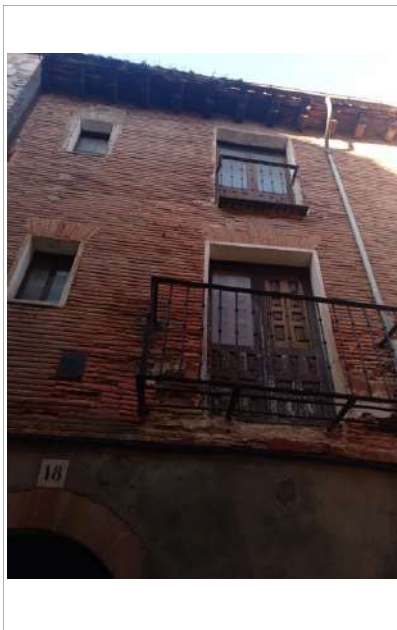
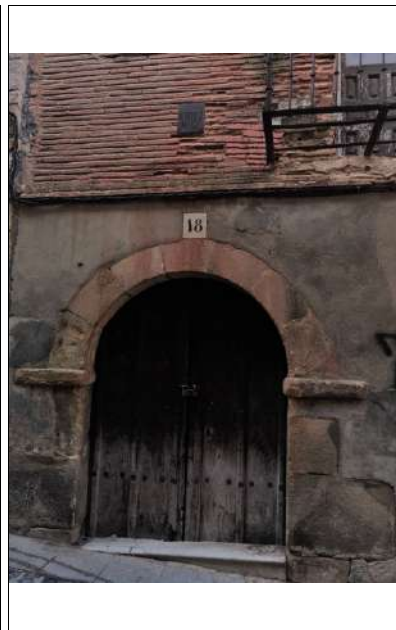
DOCUMENTACIÓN FOTOGRÁFICA

CUBIERTA	Cubierta inclinada de teja cerámica.
ESTRUCTURA	Estructura a partir de muros de carga de piedra en planta baja y fábrica de ladrillo en plantas superiores.
FACHADA	Cerramiento de fábrica de ladrillo cerámico cara vista al exterior y zócalo muro de mampostería tradicional de piedra tomada con barro o mortero y revestido con revoco con acabado de pintura.
CARPINTERÍA EXTERIOR	Carpintería de madera con vidrio simple sin rotura de puente térmico.

ESTRUCTURA	Se remite a la ITE del edificio. No es objeto de intervención.
RUIDO	Ventanas con valores de aislamiento acústico inadecuados. Transmisión de ruidos aéreos y por impacto a través de forjados y tabiquería.
ENERGÍA	Falta de aislamiento térmico adecuado y existencia de puentes térmicos. Carpinterías con características térmicas insuficientes. Se supone existe sistema de calefacción y ACS con fuentes no renovables
ACCESIBILIDAD	Presencia de un escalón para salvar la diferencia de cota en el acceso al portal desde la calle.
HABITABILIDAD	Deterioro del revestimiento y presencia de humedades en paramentos exteriores. Desgaste de piezas de la fachada de ladrillo cerámico. Presencia de pintadas en la fachada en planta baja.
SERVIDUMBRES	Presencia de instalaciones de servicios urbanos municipales y propios del edificio en fachada.
ESTÉTICA	Estética uniforme.

CUBIERTA	Renovación de la cubierta mediante la instalación de aislamiento térmico en toda su superficie y la reposición o sustitución de la cubrición. Se revisará y reparará el soporte estructural si fuera necesario.
MUROS	Aislamiento térmico mediante trasdosado interior y pintura del exterior.
CARPINTERÍA EXTERIOR	Sustitución de carpinterías existentes por ventanas de aluminio, PVC o madera con rotura puente térmico con doble acristalamiento bajo emisivo. Se deberá armonizar el color y despiece de todos los huecos de fachada.
INSTALACIONES	Se propone la mejora de la eficiencia energética con el cambio de caldera de calefacción y ACS a un sistema de energía renovable (biomasa, etc.), y el apoyo de paneles fotovoltaicos. No se prevé ninguna otra actuación.

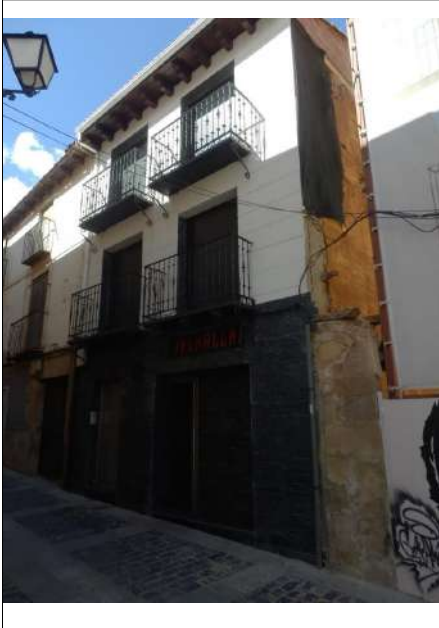
DOCUMENTACIÓN FOTOGRAFICA

CUBIERTA	Cubierta inclinada de teja cerámica.
ESTRUCTURA	Estructura a partir de muros de carga de piedra sobre zapata de hormigón.
FACHADA	Muro de mampostería tradicional de piedra tomada con barro o mortero y revestido listones de pizarra en planta baja y revoco en plantas superiores.
CARPINTERÍA EXTERIOR	Carpintería de aluminio o PVC con vidrio doble y rotura de puente térmico.

CUBIERTA	Renovación de la cubierta mediante la instalación de aislamiento térmico en toda su superficie y la reposición o sustitución de la cubrición. Se revisará y reparará el soporte estructural si fuera necesario.
MUROS	Aislamiento térmico mediante trasdosado interior y pintura del exterior.
CARPINTERÍA EXTERIOR	Sustitución de carpinterías existentes por ventanas de aluminio, PVC o madera con rotura puente térmico con doble acristalamiento bajo emisivo. Se deberá armonizar el color y despiece de todos los huecos de fachada.
INSTALACIONES	Se propone la mejora de la eficiencia energética con el cambio de caldera de calefacción y ACS a un sistema de energía renovable (biomasa, etc.), y el apoyo de paneles fotovoltaicos. Zonas comunes: Instalación de sistema de regulación, encendidos discriminados, mecanismos de encendido y apagado automático y sistemas de regulación de la luz artificial mediante sensores de luz natural, para que la iluminación se adapte a las necesidades de la actividad y espacio concreto.

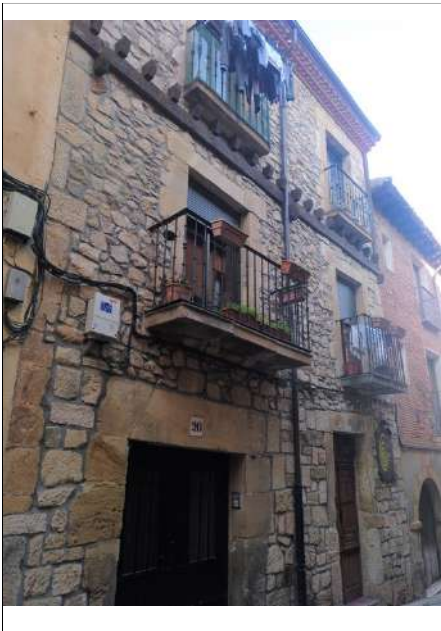
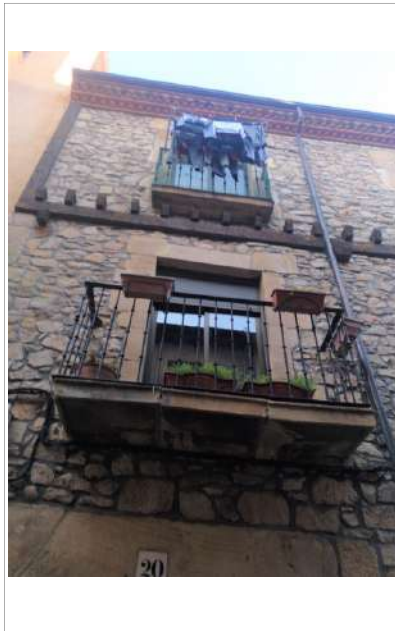
DOCUMENTACIÓN FOTOGRÁFICA

CUBIERTA	Cubierta inclinada de teja cerámica recientemente reparada.
ESTRUCTURA	Estructura a partir de muros de carga de piedra y/o fábrica sobre zapata de hormigón. Se aprecia forjado y vigas de madera en última planta.
FACHADA	Muro de mampostería tradicional con piezas irregulares de piedra tomadas con barro o mortero. Ha sido rehabilitada recientemente.
CARPINTERÍA EXTERIOR	Carpintería de aluminio o PVC con vidrio doble y rotura de puente térmico.
