S más Soria REGENERACIÓN URBANA SAN PEDRO - ENTORNO DEL CARMEN

ENTORNO RESIDENCIAL DE REHABILITACIÓN PROGRAMADA MEMORIA PROGRAMA

JUNIO 2023

MEMORIA PROGRAMA

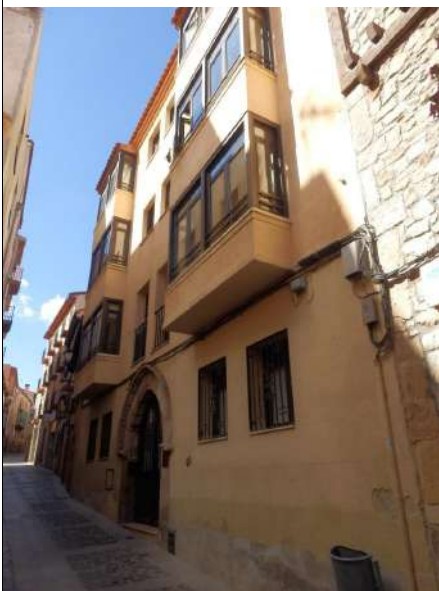
DOCUMENTACIÓN FOTOGRÁFICA

CUBIERTA	Cubierta inclinada de teja cerámica.
ESTRUCTURA	Estructura reticular de pórticos de hormigón armado y cimentación con zapatas, también, de hormigón.
FACHADA	Cerramiento de fábrica de ladrillo cerámico recubierta con revoco de mortero con acabado de pintura.
CARPINTERÍA EXTERIOR	Carpintería de aluminio con vidrio simple sin rotura de puente térmico. La mayoría de las ventanas presentan una doble ventana corredera de aluminio de características simples.

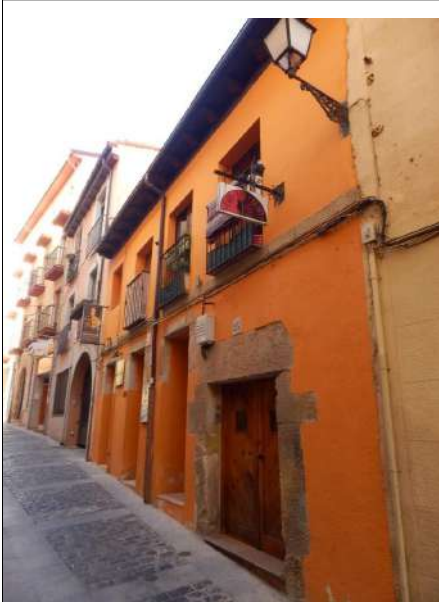
DOCUMENTACIÓN FOTOGRÁFICA

CUBIERTA	Cubierta inclinada de teja cerámica reparada recientemente.
ESTRUCTURA	Estructura a partir de muros de carga de piedra y/o fábrica sobre zapata de hormigón.
FACHADA	Muro de mampostería tradicional de piedra tomada con barro o mortero y revestido con revoco con acabado de pintura color naranja.
CARPINTERÍA EXTERIOR	Carpintería de aluminio con vidrio simple sin rotura de puente térmico.

ESTRUCTURA	Se remite a la ITE del edificio. No es objeto de intervención.
RUIDO	Ventanas con valores de aislamiento acústico inadecuados. Transmisión de ruidos aéreos y por impacto a través de forjados y tabiquería.
ENERGÍA	Falta de aislamiento térmico adecuado y existencia de puentes térmicos. Carpinterías con características térmicas insuficientes. Se supone existe sistema de calefacción y ACS con fuentes no renovables
ACCESIBILIDAD	Presencia de un escalón para salvar la diferencia de cota en el acceso al portal desde la calle.
HABITABILIDAD	Deterioro del revestimiento y presencia de humedades en paramentos exteriores.
SERVIDUMBRES	Presencia de instalaciones de servicios urbanos municipales y propios del edificio en fachada.
ESTÉTICA	Estética uniforme.

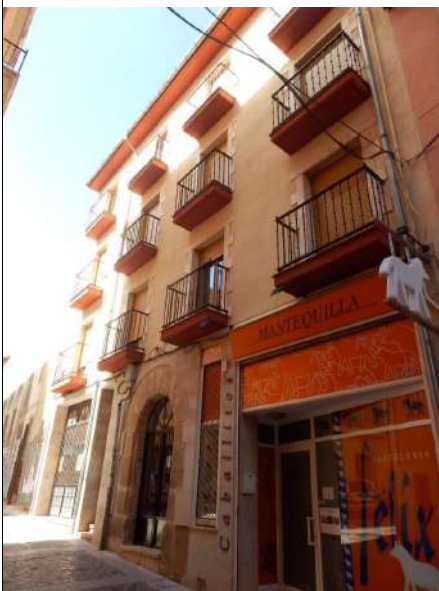
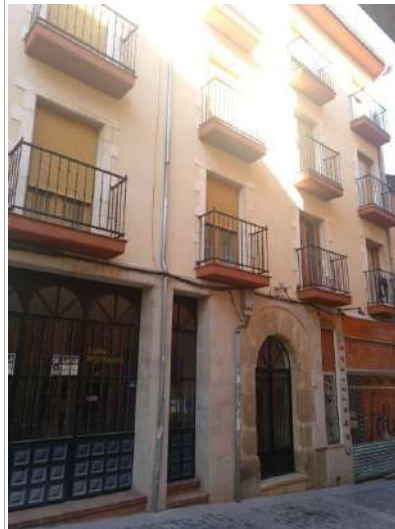
DOCUMENTACIÓN FOTOGRAFICA

CUBIERTA	Cubierta inclinada de teja cerámica reparada recientemente.
ESTRUCTURA	Estructura reticular de pórticos de hormigón armado y cimentación con zapatas, también, de hormigón.
FACHADA	Cerramiento de fábrica de ladrillo cerámico recubierta con revoco de mortero con acabado de pintura. Ha sido reparado recientemente.
CARPINTERÍA EXTERIOR	Carpintería de aluminio con vidrio simple sin rotura de puente térmico.

CUBIERTA	Se completa la intervención en la cubierta mediante la instalación de aislamiento térmico en toda su superficie por el interior, ya que se han realizado algunas obras en la misma. Se revisará y reparará el soporte estructural si fuera necesario.
MUROS	Trasdosado interior de muro de fachada con aislamiento de lana de roca o similar en el caso de que no haya sido ya incluido en la rehabilitación realizada.
CARPINTERÍA EXTERIOR	Sustitución de carpinterías existentes por ventanas de aluminio, PVC o madera con rotura puente térmico con doble acristalamiento bajo emisivo. Se deberá armonizar el color y despiece de todos los huecos de fachada.
INSTALACIONES	Se propone la mejora de la eficiencia energética con el cambio de caldera de calefacción y ACS a un sistema de energía renovable (biomasa, etc.), y el apoyo de paneles fotovoltaicos. Zonas comunes: Instalación de sistema de regulación, encendidos discriminados, mecanismos de encendido y apagado automático y sistemas de regulación de la luz artificial mediante sensores de luz natural, para que la iluminación se adapte a las necesidades de la actividad y espacio concreto.

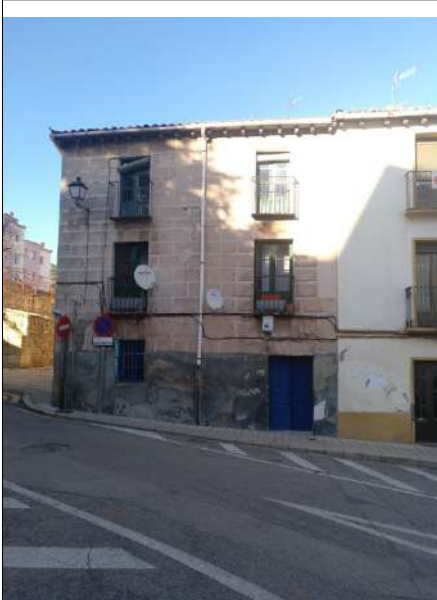
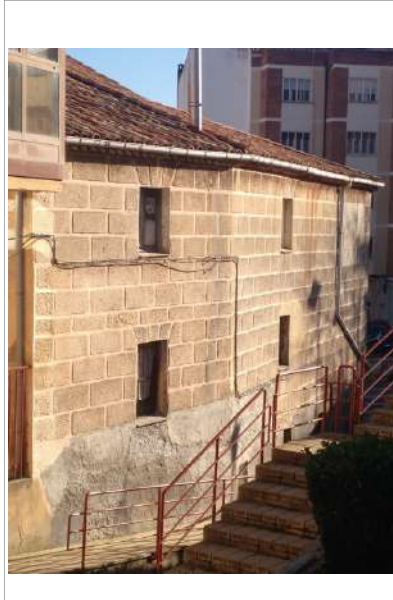
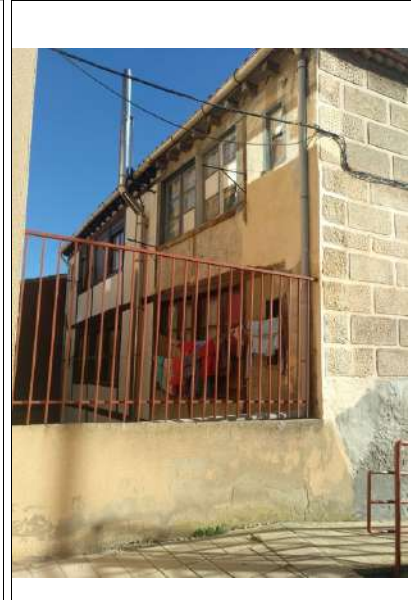
DOCUMENTACIÓN FOTOGRAFICA

CUBIERTA	Cubierta inclinada de teja cerámica.
ESTRUCTURA	Estructura a partir de muros de carga de piedra sobre zapata de hormigón.
FACHADA	Muro de mampostería tradicional de piedra tomada con barro o mortero.
CARPINTERÍA EXTERIOR	Carpintería de madera con vidrio simple sin rotura de puente térmico.

ESTRUCTURA	Se remite a la ITE del edificio. No es objeto de intervención.
RUIDO	Ventanas con valores de aislamiento acústico inadecuados. Transmisión de ruidos aéreos y por impacto a través de forjados y tabiquería.
ENERGÍA	Falta de aislamiento térmico adecuado y existencia de puentes térmicos. Carpinterías con características térmicas insuficientes. Se supone existe sistema de calefacción y ACS con fuentes no renovables
ACCESIBILIDAD	El edificio no cuenta con ascensor.
HABITABILIDAD	Deterioro del revestimiento y presencia de humedades en paramentos exteriores. Presencia de suciedad en la fachada, ensuciamiento por depósito y lavado diferencial.
SERVIDUMBRES	Presencia de instalaciones de servicios urbanos municipales y propios del edificio en fachada.
ESTÉTICA	Estética uniforme. Presencia de una luminaria pública ubicada sobre la fachada.

CUBIERTA	Renovación de la cubierta mediante la instalación de aislamiento térmico en toda su superficie y la reposición o sustitución de la cubrición. Se revisará y reparará el soporte estructural si fuera necesario.
MUROS	Trasdosado interior de muro de fachada con aislamiento de lana de roca o similar en el caso de que no haya sido ya incluido en la rehabilitación realizada.
CARPINTERÍA EXTERIOR	Sustitución de carpinterías existentes por ventanas de aluminio, PVC o madera con rotura puente térmico con doble acristalamiento bajo emisivo. Se deberá armonizar el color y despiece de todos los huecos de fachada.
INSTALACIONES	Se propone la mejora de la eficiencia energética con el cambio de caldera de calefacción y ACS a un sistema de energía renovable (biomasa, etc.), y el apoyo de paneles fotovoltaicos. Zonas comunes: Instalación de sistema de regulación, encendidos discriminados, mecanismos de encendido y apagado automático y sistemas de regulación de la luz artificial mediante sensores de luz natural, para que la iluminación se adapte a las necesidades de la actividad y espacio concreto.

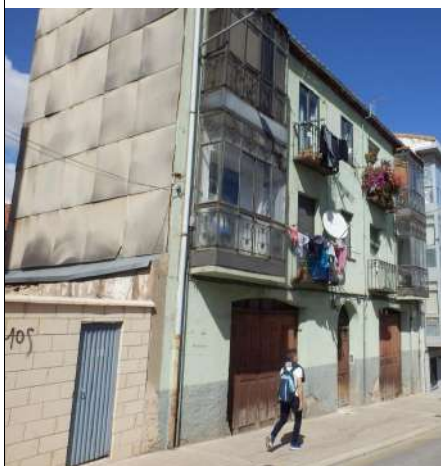
DOCUMENTACIÓN FOTOGRÁFICA

CUBIERTA	Cubierta inclinada de teja cerámica.
ESTRUCTURA	Estructura a partir de muros de carga de fábrica sobre zapata de hormigón.
FACHADA	Muro de mampostería tradicional de piedra tomada con barro o mortero y revestido con revoco con acabado de pintura.
CARPINTERÍA EXTERIOR	Carpintería de aluminio con vidrio simple sin rotura de puente térmico. Presencia doble ventana corredera de aluminio de características simples. Presencia de carpintería de madera con vidrio simple sin rotura de puente térmico. Miradores metálicos.

ESTRUCTURA	Se remite a la ITE del edificio. No es objeto de intervención.
RUIDO	Ventanas con valores de aislamiento acústico inadecuados. Transmisión de ruidos aéreos y por impacto a través de forjados y tabiquería.
ENERGÍA	Falta de aislamiento térmico adecuado y existencia de puentes térmicos. Carpinterías con características térmicas insuficientes. Se supone existe sistema de calefacción y ACS con fuentes no renovables
ACCESIBILIDAD	El edificio no cuenta con ascensor.
HABITABILIDAD	Deterioro del revestimiento y presencia de humedades, desprendimientos y grietas en paramentos exteriores.
SERVIDUMBRES	Presencia de instalaciones de servicios urbanos municipales y propios del edificio en fachada.
ESTÉTICA	Estética uniforme. Presencia de dos luminarias públicas ubicadas sobre la fachada.

CUBIERTA	Renovación de la cubierta mediante la instalación de aislamiento térmico en toda su superficie y la reposición o sustitución de la cubrición. Se revisará y reparará el soporte estructural si fuera necesario.
MUROS	Sistema de aislamiento exterior de fachada SATE multicapa o similar. Previamente a la instalación del SATE se deberán revisar y eliminar todas las humedades del edificio si las hubiese.
CARPINTERÍA EXTERIOR	Sustitución de carpinterías existentes por ventanas de aluminio, PVC o madera con rotura puente térmico con doble acristalamiento bajo emisivo. Se deberá armonizar el color y despiece de todos los huecos de fachada.
INSTALACIONES	Se propone la mejora de la eficiencia energética con el cambio de caldera de calefacción y ACS a un sistema de energía renovable (biomasa, etc.), y el apoyo de paneles fotovoltaicos. Zonas comunes: Instalación de sistema de regulación, encendidos discriminados, mecanismos de encendido y apagado automático y sistemas de regulación de la luz artificial mediante sensores de luz natural, para que la iluminación se adapte a las necesidades de la actividad y espacio concreto.

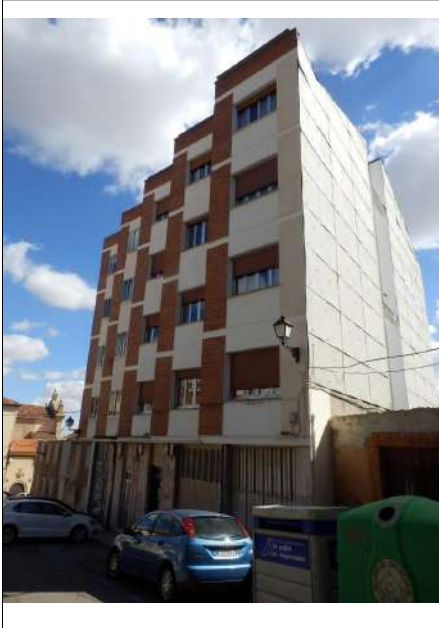
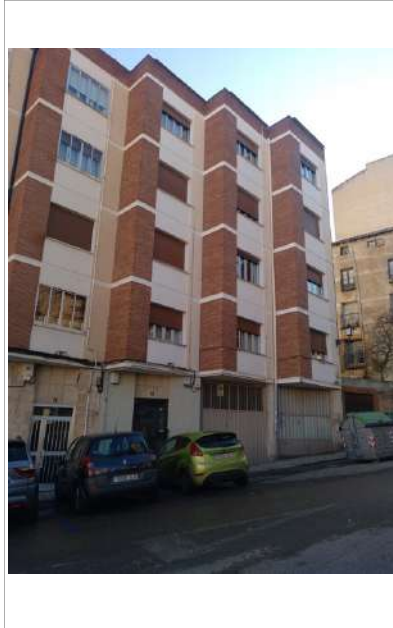
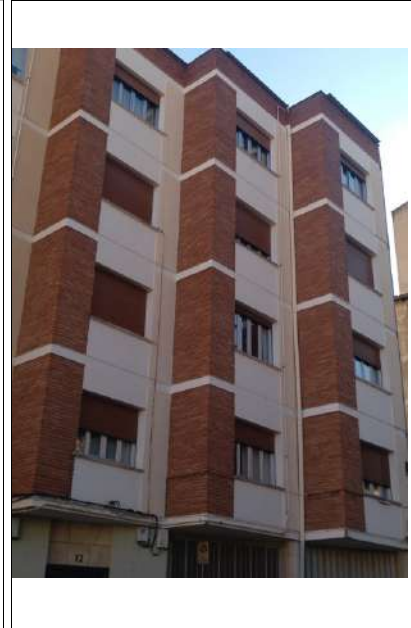
DOCUMENTACIÓN FOTOGRÁFICA

CUBIERTA	Cubierta inclinada de teja cerámica.
ESTRUCTURA	Estructura reticular de pórticos de hormigón armado y cimentación con zapatas, también, de hormigón.
FACHADA	Cerramiento de fábrica de ladrillo cerámico cara vista al exterior en esquina y cerramiento de fábrica de ladrillo cerámico recubierta con revoco de mortero con acabado de pintura en los paños de ventanas. Zócalo revestido con aplacado de piedra.
CARPINTERÍA EXTERIOR	Carpintería de aluminio con vidrio simple sin rotura de puente térmico. La mayoría de las ventanas presentan una doble ventana corredera de aluminio de características simples. Presencia de carpintería de PVC con vidrio doble y rotura de puente térmico.

CUBIERTA	Renovación de la cubierta mediante la instalación de aislamiento térmico en toda su superficie y la reposición o sustitución de la cubrición. Se revisará y reparará el soporte estructural si fuera necesario.
MUROS	Sistema de aislamiento exterior de fachada SATE multicapa o cerámico cara vista. Previamente a la instalación del SATE se deberán revisar y eliminar todas las humedades del edificio si las hubiese.
CARPINTERÍA EXTERIOR	Sustitución de carpinterías existentes por ventanas de aluminio, PVC o madera con rotura puente térmico con doble acristalamiento bajo emisivo. Se deberá armonizar el color y despiece de todos los huecos de fachada.
INSTALACIONES	Se propone la mejora de la eficiencia energética con el cambio de caldera de calefacción y ACS a un sistema de energía renovable (biomasa, etc.), y el apoyo de paneles fotovoltaicos. Zonas comunes: Instalación de sistema de regulación, encendidos discriminados, mecanismos de encendido y apagado automático y sistemas de regulación de la luz artificial mediante sensores de luz natural, para que la iluminación se adapte a las necesidades de la actividad y espacio concreto.

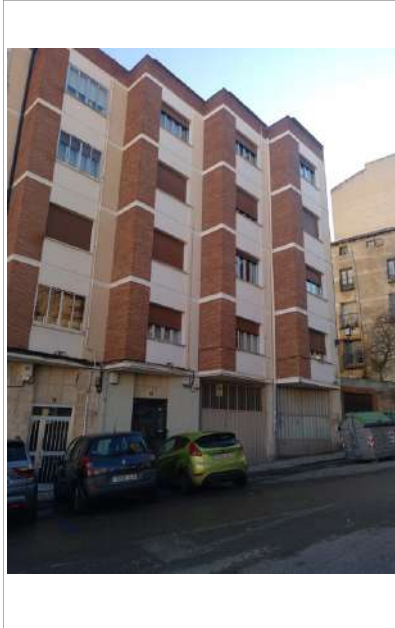
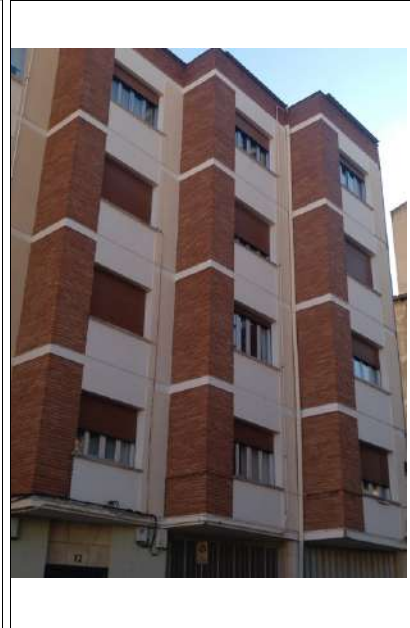
DOCUMENTACIÓN FOTOGRÁFICA

CUBIERTA	Cubierta inclinada de teja cerámica.
ESTRUCTURA	Estructura reticular de pórticos de hormigón armado y cimentación con zapatas, también, de hormigón.
FACHADA	Cerramiento de fábrica de ladrillo cerámico cara vista al exterior en esquina y cerramiento de fábrica de ladrillo cerámico recubierta con revoco de mortero con acabado de pintura en los paños de ventanas. Zócalo revestido con aplacado de piedra.
CARPINTERÍA EXTERIOR	Carpintería de PVC con vidrio doble y rotura de puente térmico. Presencia de carpintería de aluminio con vidrio simple sin rotura de puente térmico.

CUBIERTA	Se completa la intervención en la cubierta mediante la instalación de aislamiento térmico en toda su superficie por el interior, ya que se han realizado algunas obras en la misma. Se revisará y reparará el soporte estructural si fuera necesario.
MUROS	Sistema de aislamiento exterior de fachada SATE multicapa o cerámico cara vista. Previamente a la instalación del SATE se deberán revisar y eliminar todas las humedades del edificio si las hubiese.
CARPINTERÍA EXTERIOR	Sustitución de carpinterías existentes por ventanas de aluminio, PVC o madera con rotura puente térmico con doble acristalamiento bajo emisivo. Se deberá armonizar el color y despiece de todos los huecos de fachada.
INSTALACIONES	Se propone la mejora de la eficiencia energética con el cambio de caldera de calefacción y ACS a un sistema de energía renovable (biomasa, etc.), y el apoyo de paneles fotovoltaicos. Zonas comunes: Instalación de sistema de regulación, encendidos discriminados, mecanismos de encendido y apagado automático y sistemas de regulación de la luz artificial mediante sensores de luz natural, para que la iluminación se adapte a las necesidades de la actividad y espacio concreto.

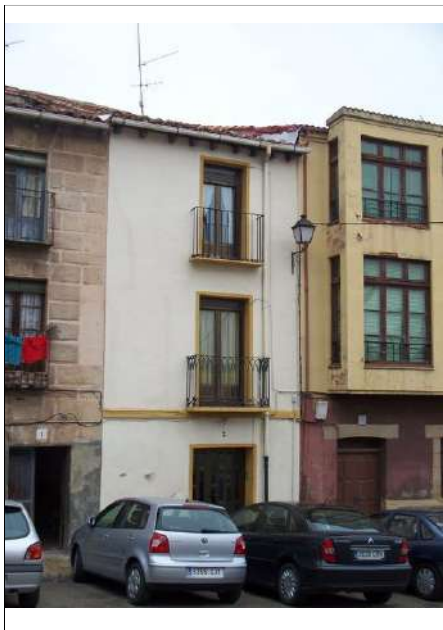
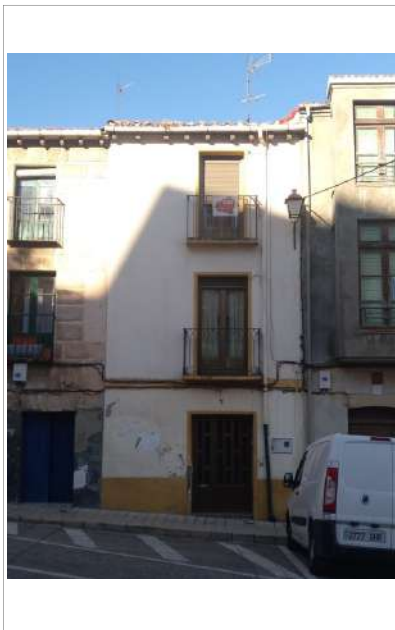
DOCUMENTACIÓN FOTOGRÁFICA

CUBIERTA	Cubierta inclinada de teja cerámica.
ESTRUCTURA	Estructura a partir de muros de carga de piedra sobre zapata de hormigón.
FACHADA	Muro de mampostería tradicional de piedra tomada con barro o mortero y revestido con revoco con acabado de pintura.
CARPINTERÍA EXTERIOR	Carpintería de PVC con vidrio doble y rotura de puente térmico.

ESTRUCTURA	Se remite a la ITE del edificio. No es objeto de intervención.
RUIDO	Ventanas con valores de aislamiento acústico adecuados. Transmisión de ruidos aéreos y por impacto a través de forjados y tabiquería.
ENERGÍA	Falta de aislamiento térmico adecuado y existencia de puentes térmicos. Carpinterías con características térmicas suficientes. Se supone existe sistema de calefacción y ACS con fuentes no renovables
ACCESIBILIDAD	Presencia de un escalón para salvar la diferencia de cota en el acceso al portal desde la calle.
HABITABILIDAD	Deterioro del revestimiento y presencia de humedades en paramentos exteriores.
SERVIDUMBRES	Presencia de instalaciones de servicios urbanos municipales y propios del edificio en fachada.
ESTÉTICA	Estética uniforme.

CUBIERTA	Renovación de la cubierta mediante la instalación de aislamiento térmico en toda su superficie y la reposición o sustitución de la cubrición. Se revisará y reparará el soporte estructural si fuera necesario.
MUROS	Sistema de aislamiento exterior de fachada SATE multicapa o similar. Previamente a la instalación del SATE se deberán revisar y eliminar todas las humedades del edificio si las hubiese.
CARPINTERÍA EXTERIOR	Sustitución de carpinterías existentes por ventanas de aluminio, PVC o madera con rotura puente térmico con doble acristalamiento bajo emisivo. Se deberá armonizar el color y despiece de todos los huecos de fachada.
INSTALACIONES	Se propone la mejora de la eficiencia energética con el cambio de caldera de calefacción y ACS a un sistema de energía renovable (biomasa, etc.), y el apoyo de paneles fotovoltaicos. Zonas comunes: Instalación de sistema de regulación, encendidos discriminados, mecanismos de encendido y apagado automático y sistemas de regulación de la luz artificial mediante sensores de luz natural, para que la iluminación se adapte a las necesidades de la actividad y espacio concreto.

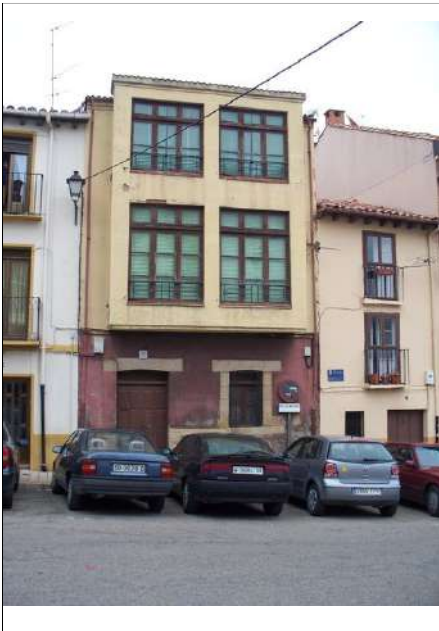
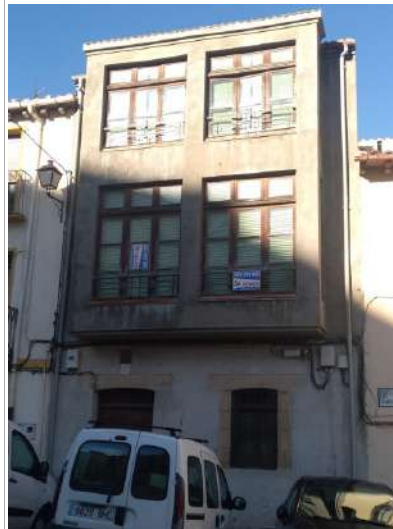
DOCUMENTACIÓN FOTOGRÁFICA

CUBIERTA	Cubierta inclinada de teja cerámica.
ESTRUCTURA	Muros de carga de mampostería y estructura de madera.
FACHADA	Muro de mampostería tradicional de piedra tomada con barro o mortero y revestido con revoco con acabado de pintura.
CARPINTERÍA EXTERIOR	Carpintería de madera con vidrio simple sin rotura de puente térmico.

ESTRUCTURA	Se remite a la ITE del edificio. No es objeto de intervención.
RUIDO	Ventanas con valores de aislamiento acústico inadecuados. Transmisión de ruidos aéreos y por impacto a través de forjados y tabiquería.
ENERGÍA	Falta de aislamiento térmico adecuado y existencia de puentes térmicos. Carpinterías con características térmicas insuficientes. Se supone existe sistema de calefacción y ACS con fuentes no renovables
ACCESIBILIDAD	No hay información suficiente
HABITABILIDAD	Deterioro del revestimiento y presencia de humedades en paramentos exteriores. Presencia de suciedad en la fachada, ensuciamiento por depósito.
SERVIDUMBRES	Presencia de instalaciones de servicios urbanos municipales y propios del edificio en fachada.
ESTÉTICA	Estética uniforme.

CUBIERTA	Renovación de la cubierta mediante la instalación de aislamiento térmico en toda su superficie y la reposición o sustitución de la cubrición. Se revisará y reparará el soporte estructural si fuera necesario.
MUROS	Sistema de aislamiento exterior de fachada SATE multicapa o similar. Previamente a la instalación del SATE se deberán revisar y eliminar todas las humedades del edificio si las hubiese.
CARPINTERÍA EXTERIOR	Sustitución de carpinterías existentes por ventanas de aluminio, PVC o madera con rotura puente térmico con doble acristalamiento bajo emisivo. Se deberá armonizar el color y despiece de todos los huecos de fachada.
INSTALACIONES	Se propone la mejora de la eficiencia energética con el cambio de caldera de calefacción y ACS a un sistema de energía renovable (biomasa, etc.), y el apoyo de paneles fotovoltaicos. Zonas comunes: Instalación de sistema de regulación, encendidos discriminados, mecanismos de encendido y apagado automático y sistemas de regulación de la luz artificial mediante sensores de luz natural, para que la iluminación se adapte a las necesidades de la actividad y espacio concreto.

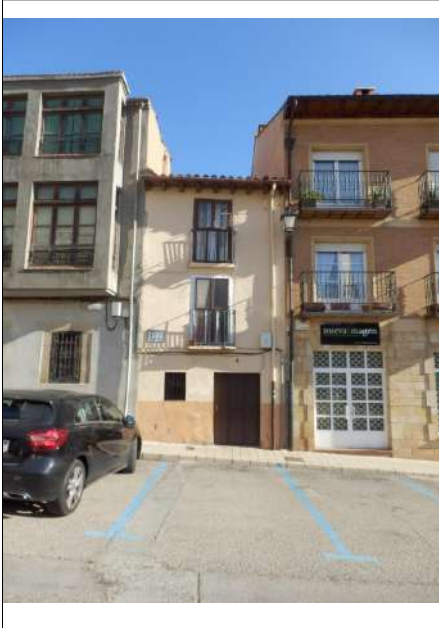
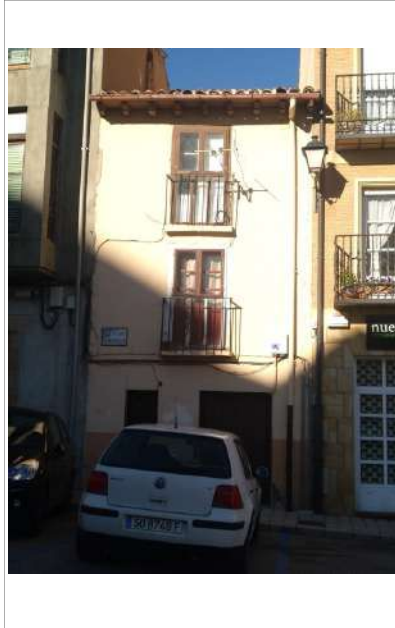
DOCUMENTACIÓN FOTOGRÁFICA

CUBIERTA	Cubierta inclinada de teja cerámica.
ESTRUCTURA	Estructura a partir de muros de carga de piedra sobre zapata de hormigón.
FACHADA	Muro de mampostería tradicional de piedra tomada con barro o mortero y revestido con revoco con acabado de pintura.
CARPINTERÍA EXTERIOR	Carpintería de madera con vidrio simple sin rotura de puente térmico con una doble ventana corredera de aluminio de características simples.

ESTRUCTURA	Se remite a la ITE del edificio. No es objeto de intervención.
RUIDO	Ventanas con valores de aislamiento acústico inadecuados. Transmisión de ruidos aéreos y por impacto a través de forjados y tabiquería.
ENERGÍA	Falta de aislamiento térmico adecuado y existencia de puentes térmicos. Carpinterías con características térmicas insuficientes. Se supone existe sistema de calefacción y ACS con fuentes no renovables
ACCESIBILIDAD	No hay información suficiente
HABITABILIDAD	Deterioro del revestimiento y presencia de humedades en paramentos exteriores.
SERVIDUMBRES	Presencia de instalaciones de servicios urbanos municipales y propios del edificio en fachada.
ESTÉTICA	Diversidad de soluciones de carpintería que afectan a la estética del edificio.

CUBIERTA	Renovación de la cubierta mediante la instalación de aislamiento térmico en toda su superficie y la reposición o sustitución de la cubrición. Se revisará y reparará el soporte estructural si fuera necesario.
MUROS	Sistema de aislamiento exterior de fachada SATE multicapa o similar. Previamente a la instalación del SATE se deberán revisar y eliminar todas las humedades del edificio si las hubiese.
CARPINTERÍA EXTERIOR	Sustitución de carpinterías existentes por ventanas de aluminio, PVC o madera con rotura puente térmico con doble acristalamiento bajo emisivo. Se deberá armonizar el color y despiece de todos los huecos de fachada.
INSTALACIONES	Se propone la mejora de la eficiencia energética con el cambio de caldera de calefacción y ACS a un sistema de energía renovable (biomasa, etc.), y el apoyo de paneles fotovoltaicos. No se prevé ninguna otra actuación.

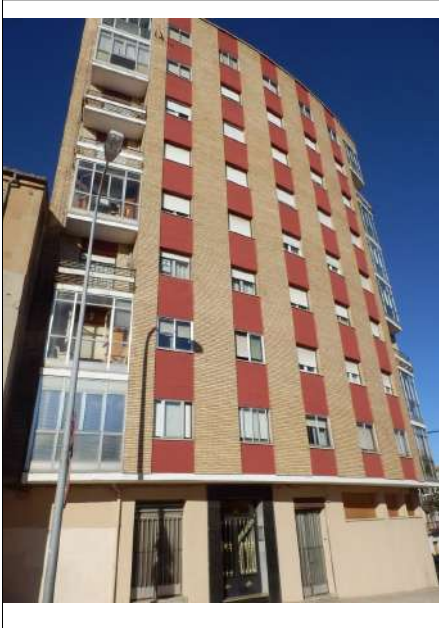
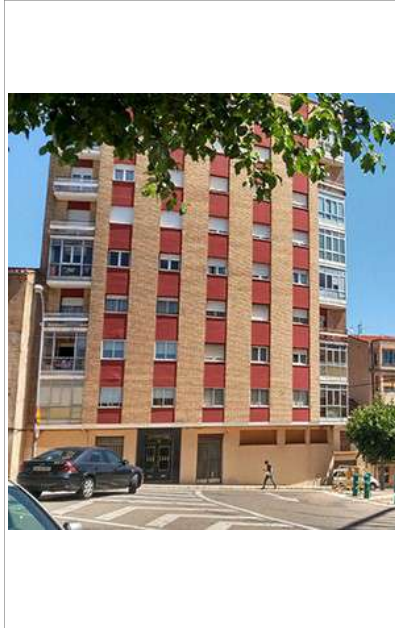
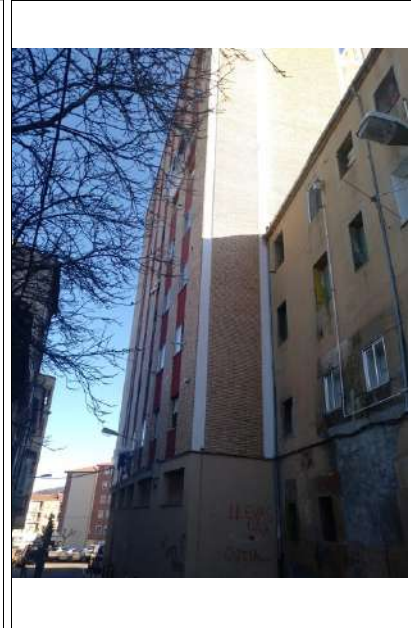
DOCUMENTACIÓN FOTOGRÁFICA

CUBIERTA	Cubierta inclinada de teja cerámica.
ESTRUCTURA	Estructura reticular de pórticos de hormigón armado y cimentación con zapatas, también, de hormigón.
FACHADA	Cerramiento de fábrica de ladrillo cerámico cara vista al exterior. Planta baja revestida con revoco con acabado de pintura.
CARPINTERÍA EXTERIOR	Carpintería de aluminio con vidrio simple sin rotura de puente térmico. La mayoría de las ventanas presentan una doble ventana corredera de aluminio de características simples.

CUBIERTA	Renovación de la cubierta mediante la instalación de aislamiento térmico en toda su superficie y la reposición o sustitución de la cubrición. Se revisará y reparará el soporte estructural si fuera necesario.
MUROS	Sistema de aislamiento exterior de fachada SATE multicapa o cerámico cara vista. Previamente a la instalación del SATE se deberán revisar y eliminar todas las humedades del edificio si las hubiese.
CARPINTERÍA EXTERIOR	Sustitución de carpinterías existentes por ventanas de aluminio, PVC o madera con rotura puente térmico con doble acristalamiento bajo emisivo. Se deberá armonizar el color y despiece de todos los huecos de fachada.
INSTALACIONES	Se propone la mejora de la eficiencia energética con el cambio de caldera de calefacción y ACS a un sistema de energía renovable (biomasa, etc.), y el apoyo de paneles fotovoltaicos. Zonas comunes: Instalación de sistema de regulación, encendidos discriminados, mecanismos de encendido y apagado automático y sistemas de regulación de la luz artificial mediante sensores de luz natural, para que la iluminación se adapte a las necesidades de la actividad y espacio concreto.

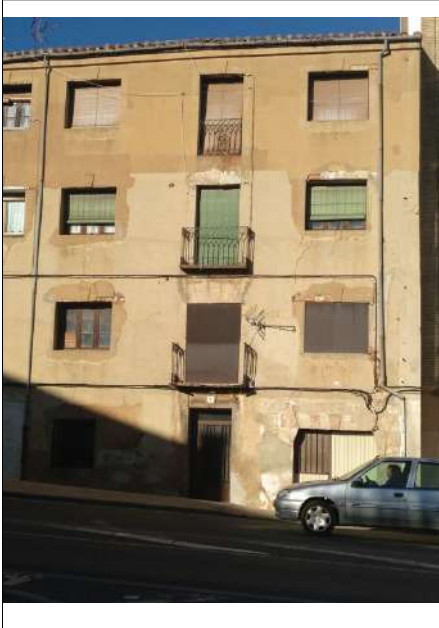
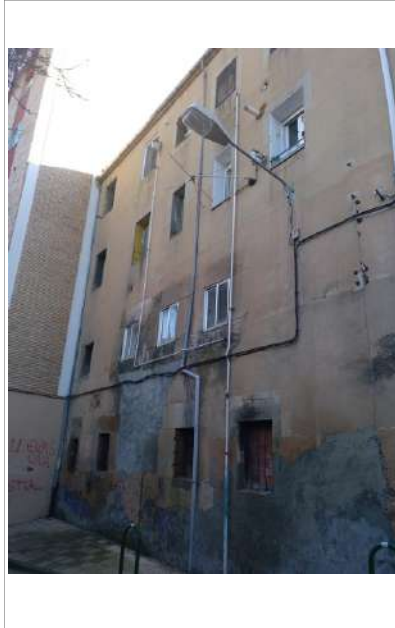
DOCUMENTACIÓN FOTOGRÁFICA

CUBIERTA	Cubierta inclinada de teja cerámica.
ESTRUCTURA	Estructura a partir de muros de carga de piedra sobre zapata de hormigón.
FACHADA	Muro de mampostería tradicional de piedra tomada con barro o mortero y revestido con revoco con acabado de pintura color rojo.
CARPINTERÍA EXTERIOR	Carpintería de aluminio o PVC con vidrio doble y rotura de puente térmico.

ESTRUCTURA	Se remite a la ITE del edificio. No es objeto de intervención. Previsiblemente con deficiencias
RUIDO	Ventanas con valores de aislamiento acústico adecuados. Transmisión de ruidos aéreos y por impacto a través de forjados y tabiquería.
ENERGÍA	Falta de aislamiento térmico adecuado y existencia de puentes térmicos. Carpinterías con características térmicas insuficientes. Se supone existe sistema de calefacción y ACS con fuentes no renovables
ACCESIBILIDAD	El edificio no cuenta con ascensor.
HABITABILIDAD	Buen estado.
SERVIDUMBRES	Presencia de instalaciones de servicios urbanos municipales y propios del edificio en fachada.
ESTÉTICA	Estética uniforme.

CUBIERTA	Renovación de la cubierta mediante la instalación de aislamiento térmico en toda su superficie y la reposición o sustitución de la cubrición. Se revisará y reparará el soporte estructural si fuera necesario.
MUROS	Sistema de aislamiento exterior de fachada SATE multicapa o similar. Previamente a la instalación del SATE se deberán revisar y eliminar todas las humedades del edificio si las hubiese.
CARPINTERÍA EXTERIOR	Sustitución de carpinterías existentes por ventanas de aluminio, PVC o madera con rotura puente térmico con doble acristalamiento bajo emisivo. Se deberá armonizar el color y despiece de todos los huecos de fachada.
INSTALACIONES	Se propone la mejora de la eficiencia energética con el cambio de caldera de calefacción y ACS a un sistema de energía renovable (biomasa, etc.), y el apoyo de paneles fotovoltaicos. Zonas comunes: Instalación de sistema de regulación, encendidos discriminados, mecanismos de encendido y apagado automático y sistemas de regulación de la luz artificial mediante sensores de luz natural, para que la iluminación se adapte a las necesidades de la actividad y espacio concreto.

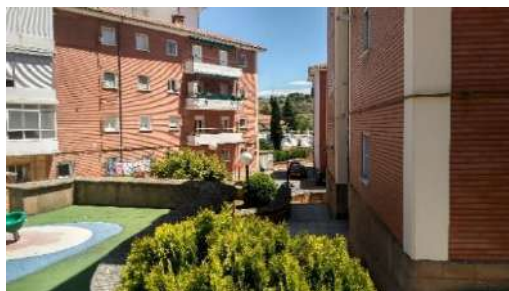
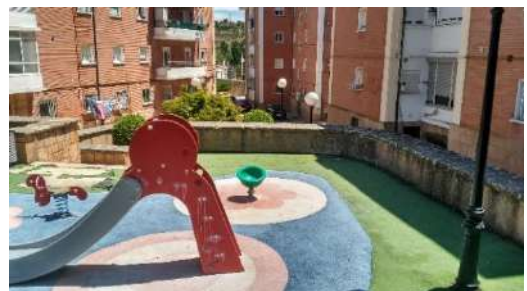
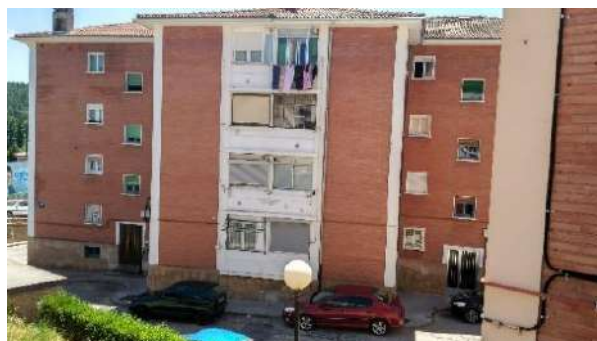
IMÁGENES

CARACTERÍSTICAS		
MOBILIARIO E INFRAESTRUCTURA BÁSICA	Bancos	Bancos de madera
	Elementos de agua	No
	Papeleras	Sí
	Iluminación	Sí
EQUIPAMIENTO	Juegos infantiles	Sí
	Deportivo aire libre	No
	Mayores	No
	Otros (quioscos, etc.)	No
ARBOLADO	Nº árboles	3
	Superficie de sombra	80 m ²
PATRIMONIO	Elementos singulares	No
DIAGNÓSTICO		
ACCESIBILIDAD	El espacio no cuenta con un nivel de accesibilidad adecuado, ya que no hay rebaje de aceras, los accesos a los portales se realizan a través de escaleras y, además, se organiza en tres plataformas que salvan el desnivel entre la calle Santa Cruz y la Calle Santa Mónica.	
CONFORT	El potencial de confort de la zona es medio – alto: <ul style="list-style-type: none"> • Pavimento permeable en las plataformas superiores. • Área de juegos bien dotada. Nivel de sombra medio por la vegetación existente y situación de los bloques.	
VERDE	Existe vegetación de estrato intermedio (arbustivo) bastante desarrollada y bajo (herbáceo).

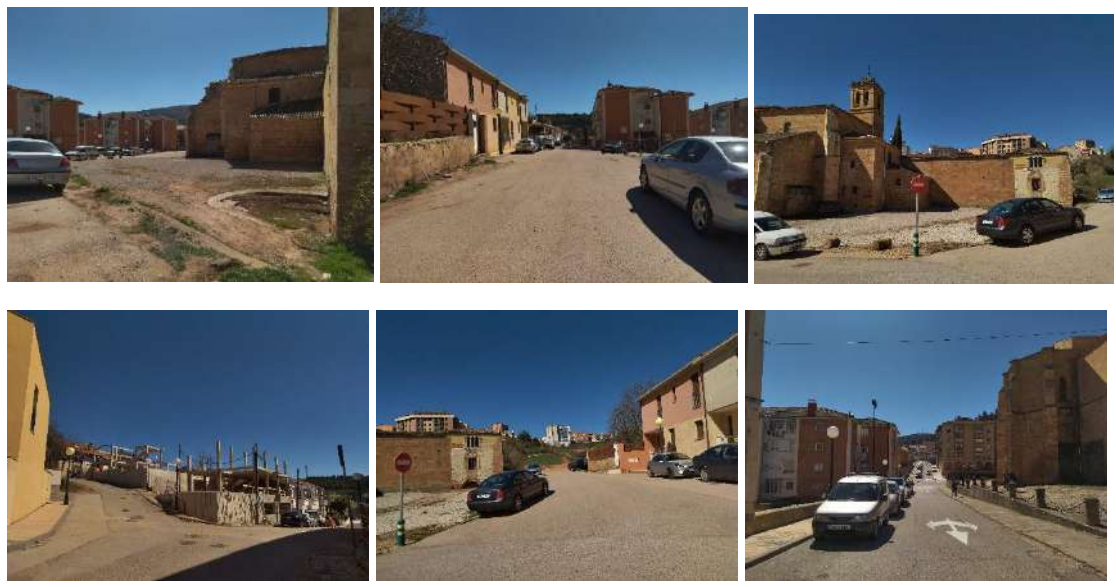
IMÁGENES

CARACTERÍSTICAS		
MOBILIARIO E INFRAESTRUCTURA BÁSICA	Bancos	No
	Elementos de agua	No
	Papeleras	No
	Iluminación	Sí (viario y monumental)
EQUIPAMIENTO	Juegos infantiles	No
	Deportivo aire libre	No
	Mayores	No
	Otros (quioscos, etc.)	No
ARBOLADO	Nº árboles	0
	Superficie de sombra	La generada por los edificios
PATRIMONIO	Elementos singulares	Concatedral de San Pedro
DIAGNÓSTICO		
ACCESIBILIDAD	El espacio no cuenta con un nivel de accesibilidad adecuado, ya que no está urbanizado	
CONFORT	El nivel de confort en el espacio es malo, con polvo en época seca y barro cuando llueve.	
VERDE	Vegetación inexistente.	
EQUIPAMIENTO	No cuenta con ningún equipamiento.	
RECONOCIMIENTO	Concatedral de San Pedro	
MANTENIMIENTO	El nivel de mantenimiento del espacio es malo.	
PAISAJE	IMPACTOS	Vehículos aparcados sin orden.
	ENTORNO	Límite con zonas no urbanizadas

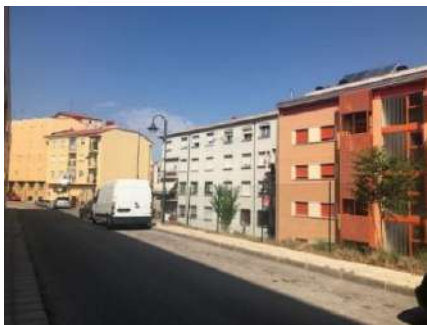
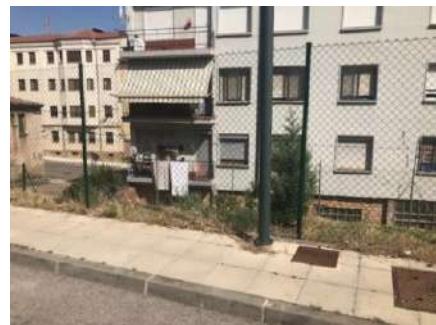
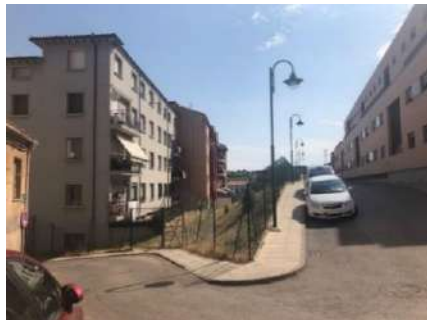
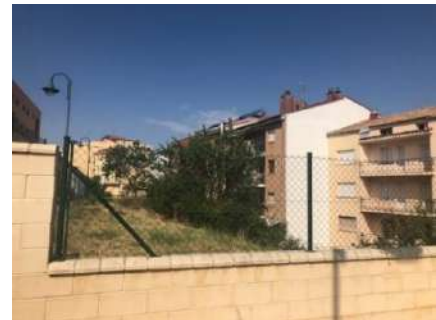
IMÁGENES

CARACTERÍSTICAS		
MOBILIARIO E INFRAESTRUCTURA BÁSICA	Bancos	No
	Elementos de agua	No
	Papeleras	No
	Iluminación	No
EQUIPAMIENTO	Juegos infantiles	No
	Deportivo aire libre	No
	Mayores	No
	Otros (quioscos, etc.)	No
ARBOLADO	Nº árboles	0
	Superficie de sombra	La generada por los edificios
PATRIMONIO	Elementos singulares	No
DIAGNÓSTICO		
ACCESIBILIDAD	Ninguna, está vallado y sin urbanizar. Tiene una pendiente importante.	
CONFORT	Nulo.	
VERDE	Sin urbanizar, cubierto de vegetación silvestre.	
EQUIPAMIENTO	No cuenta con ningún equipamiento.	
RECONOCIMIENTO	El espacio no posee ningún elemento característico que permita ser reconocido.	
MANTENIMIENTO	Nulo.	
PAISAJE	IMPACTOS	Vegetación espontánea
	ENTORNO	Manzanas consolidadas.

PROPUESTA DE INTERVENCIÓN			
Accesibilidad	Se deberá mejorar la accesibilidad del espacio a través de la eliminación del vallado perimetral y la incorporación de un sendero peatonal accesible.		
Confort	Se deberán mantener las condiciones de confort garantizando que se mantenga la superficie permeable y/o semipermeable existente, que permita la infiltración de agua. Se aumentará la superficie de sombra a través de la introducción de nuevo arbolado.		
Verde	De acuerdo a las acciones para la mejora del confort se introducirá nuevo arbolado y vegetación intermedia y/o baja. Se considera que para favorecer el soleamiento el arbolado deberá ser de hora caduca. Para la selección de la vegetación intermedia y baja se contará con especies autóctonas de tipo arbustivo y herbáceo.		
Equipamiento	Se estudiará la necesidad de mejorar la iluminación. Instalación de mobiliario para uso estancial.		
Reconocimiento	Se estudiará la posibilidad de nombrar al espacio para reforzar su identidad.

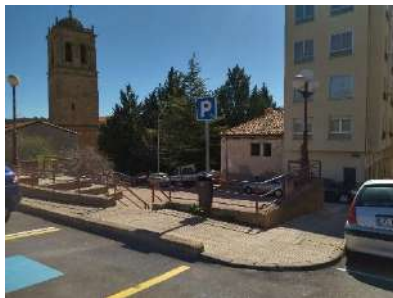
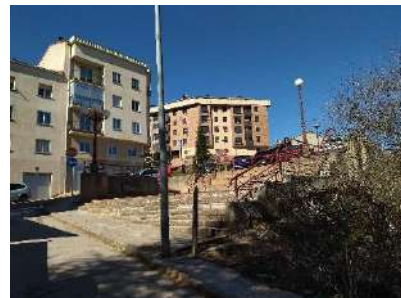
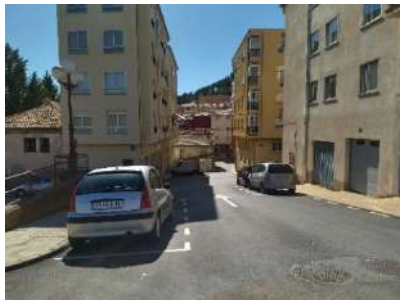
IMÁGENES

CARACTERÍSTICAS		
MOBILIARIO E INFRAESTRUCTURA BÁSICA	Bancos	Gradas
	Elementos de agua	Fuente
	Papeleras	Sí
	Iluminación	Sí
EQUIPAMIENTO	Juegos infantiles	No
	Deportivo aire libre	No
	Mayores	No
	Otros (quioscos, etc.)	No
ARBOLADO	Nº árboles	5 (en el borde norte)
	Superficie de sombra	La generada por los edificios.
PATRIMONIO	Elementos singulares	No
DIAGNÓSTICO		
ACCESIBILIDAD	Existe un recorrido accesible por todo el ámbito, pero la plaza está configurada en dos niveles con escaleras y gradas.	
CONFORT	Regular, la zona de plaza está completamente pavimentada. Las aceras de las calles del entorno son muy estrechas.	
VERDE	No hay elementos verdes salvo 5 árboles en acera.	
EQUIPAMIENTO	El espacio sólo cuenta con mobiliario, escaso, para uso estancial.	
RECONOCIMIENTO	No hay ningún elemento	
MANTENIMIENTO	Adecuado.	
PAISAJE	IMPACTOS	No hay impactos destacables.
	ENTORNO	Excesivo espacio destinado al tráfico rodado y al aparcamiento.

PROPUESTA DE INTERVENCIÓN	
Accesibilidad	Se deberá mejorar la accesibilidad del espacio a través de la incorporación de rampas con pavimento continuo permeable o semipermeable que resuelva la diferencia de cota de la plaza y la conecte con los recorridos perimetrales.
Confort	Se deberán mejorar las condiciones de confort garantizando un alto porcentaje de superficie permeable y/o semipermeable que permita la infiltración de agua. Se aumentará la superficie de sombra a través de la introducción de nuevo arbolado. Se organizarán las calles del perímetro con mayor espacio para los peatones, más seguro y confortable.
Verde	De acuerdo a las acciones para la mejora del confort se introducirá nuevo arbolado y vegetación intermedia y/o baja. Se considera que para favorecer el soleamiento el arbolado deberá ser de hora caduca. Para la selección de la vegetación intermedia y baja se contará con especies autóctonas de tipo arbustivo y herbáceo.

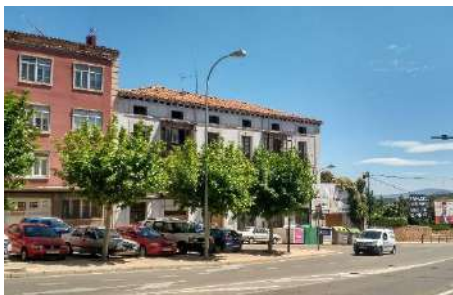
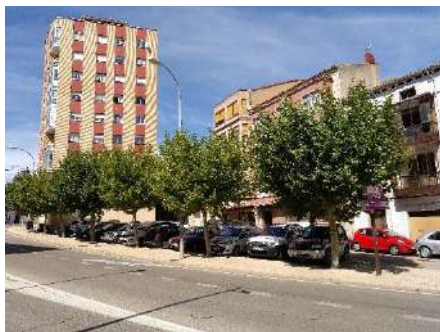
IMÁGENES

CARACTERÍSTICAS		
MOBILIARIO E INFRAESTRUCTURA BÁSICA	Bancos	No
	Elementos de agua	No
	Papeleras	No
	Iluminación	Sí. Farolas de pie y también adosadas a fachadas
EQUIPAMIENTO	Juegos infantiles	No
	Deportivo aire libre	No
	Mayores	No
	Otros (quioscos, etc.)	No
ARBOLADO	Nº árboles	7
	Superficie de sombra	Lineal
PATRIMONIO	Elementos singulares	No
DIAGNÓSTICO		
ACCESIBILIDAD	Está todo a nivel si bien las aceras están escasamente dimensionadas.	
CONFORT	Regular, ya que la zona inferior está completamente asfaltada y los espacios para peatones se limitan a las aceras.	
VERDE	Únicamente una línea de árboles de porte mediano.	
EQUIPAMIENTO	No cuenta con ningún equipamiento.	
RECONOCIMIENTO	El espacio no posee ningún elemento característico que permita ser reconocido.	
MANTENIMIENTO	Adecuado en la parte frontal, en mal estado el borde posterior.	
PAISAJE	IMPACTOS	No hay impactos destacables.
	ENTORNO	Excesivo espacio destinado al tráfico rodado y al aparcamiento. Proximidad de numerosos contenedores de basura.

PROPUESTA DE INTERVENCIÓN			
Accesibilidad	Se deberá mejorar la accesibilidad del espacio a través de un pavimento continuo permeable o semipermeable que resolvería la diferencia de cota con la acera perimetral. Incorporación de rampas que ayuden a salvar el desnivel paralelo a la travesía N-234 y faciliten el acceso a los portales, eliminando también los bordillos existentes.		
Confort	Se podrá mejorar las condiciones de confort a través del aumento de la superficie permeable y/o semipermeable, que permita la infiltración de agua.		
Verde	Se deberá introducir vegetación intermedia y/o baja. Para la selección de la vegetación se contará con especies autóctonas de tipo arbustivo y/o herbáceo.		
Equipamiento	Se estudiará la necesidad de mejorar la iluminación. Introducción de mobiliario para uso estancial.		
Reconocimiento	El espacio no posee ningún elemento característico que permita ser reconocido.

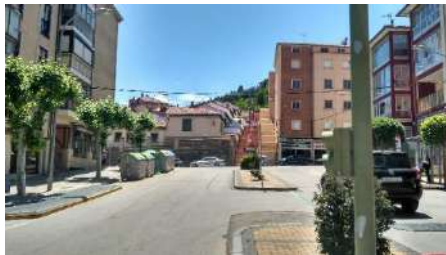
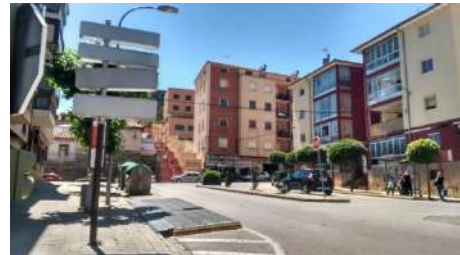
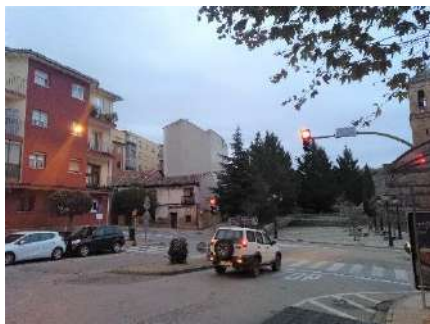
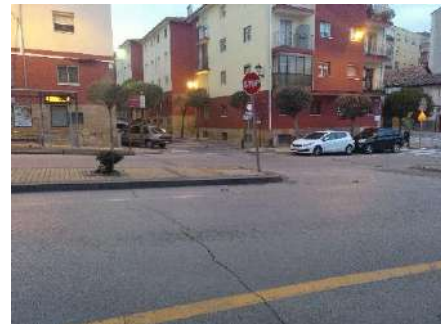
IMÁGENES

CARACTERÍSTICAS		
MOBILIARIO E INFRAESTRUCTURA BÁSICA	Bancos	2
	Elementos de agua	No
	Papeleras	Sí
	Iluminación	Sí. Farolas de pie y también adosadas a fachadas
EQUIPAMIENTO	Juegos infantiles	No
	Deportivo aire libre	No
	Mayores	No
	Otros (quioscos, etc.)	Parada de autobús. Contenedores recogida selectiva
ARBOLADO	Nº árboles	11
	Superficie de sombra	30 m ²
PATRIMONIO	Elementos singulares	No
DIAGNÓSTICO		
ACCESIBILIDAD	Está todo a nivel si bien la acera oeste está escasamente dimensionada.	
CONFORT	Regular, ya está completamente pavimentado y los espacios para peatones se limitan a las aceras.	
VERDE	Únicamente una línea de árboles de porte mediano a cada lado y pequeños arbustos en mediana.	
EQUIPAMIENTO	No cuenta con ningún equipamiento.	
RECONOCIMIENTO	El espacio no posee ningún elemento característico que permita ser reconocido.	
MANTENIMIENTO	Adecuado.	
PAISAJE	IMPACTOS	No hay impactos destacables.
	ENTORNO	Excesivo espacio destinado al tráfico rodado y al aparcamiento.

PROPUESTA DE INTERVENCIÓN			
Accesibilidad	Se deberá mejorar la accesibilidad del espacio a través de un pavimento continuo permeable o semipermeable que resolvería la diferencia de cota con la acera perimetral.		
Confort	Se podrá mejorar las condiciones de confort a través del aumento de la superficie permeable y/o semipermeable, que permita la infiltración de agua. Se aumentará la superficie de sombra a través de la introducción de nuevo arbolado.		
Verde	De acuerdo a las acciones para la mejora del confort se introducirá nuevo arbolado y vegetación intermedia y/o baja. Se considera que para favorecer el soleamiento el arbolado deberá ser de hora caduca. Para la selección de la vegetación intermedia y baja se contará con especies autóctonas de tipo arbustivo y herbáceo.		
Equipamiento	Se estudiará la necesidad de mejorar la iluminación. Introducción de mobiliario para uso estancial. Las dimensiones permiten además la instalación de equipamiento para otros usos (infantil, mayores, etc.), que deberá valorarse a través de un proceso de participación.

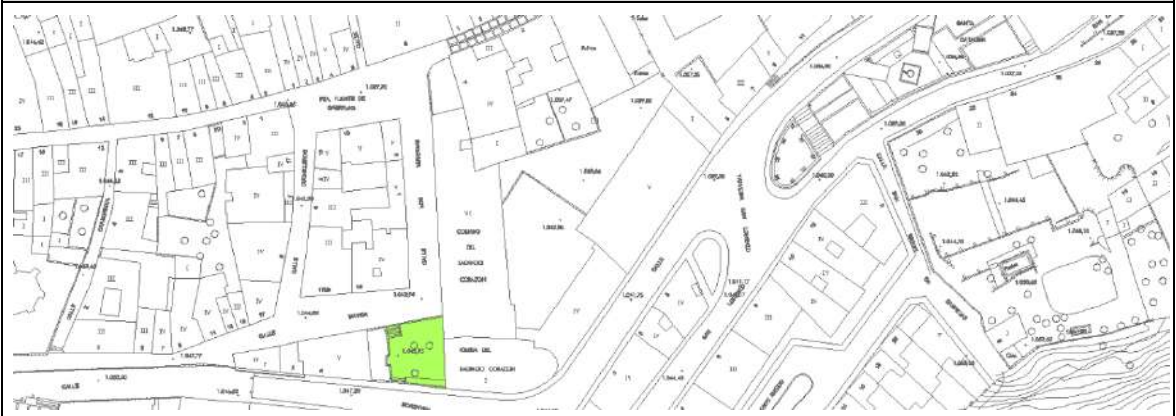
PLANO GENERAL

DESCRIPCIÓN GENERAL	Plaza de acceso al colegio Trilema
NOMBRE OFICIAL	Calle Mayor / Calle Mirandas / Calle Sorovega
CALIFICACIÓN S/ PGOU /PERIPCH	Viaro local / área estancial
SUPERFICIE	244 m ²
FORMA	Rectangular
BORDES CON EDIFICACIÓN	Dos
BAJOS COMERCIALES	No
ACCESO PORTALES	Sí
PASOS DE PEATONES	Sí
SUPERFICIE PERMEABLE	0 m ²

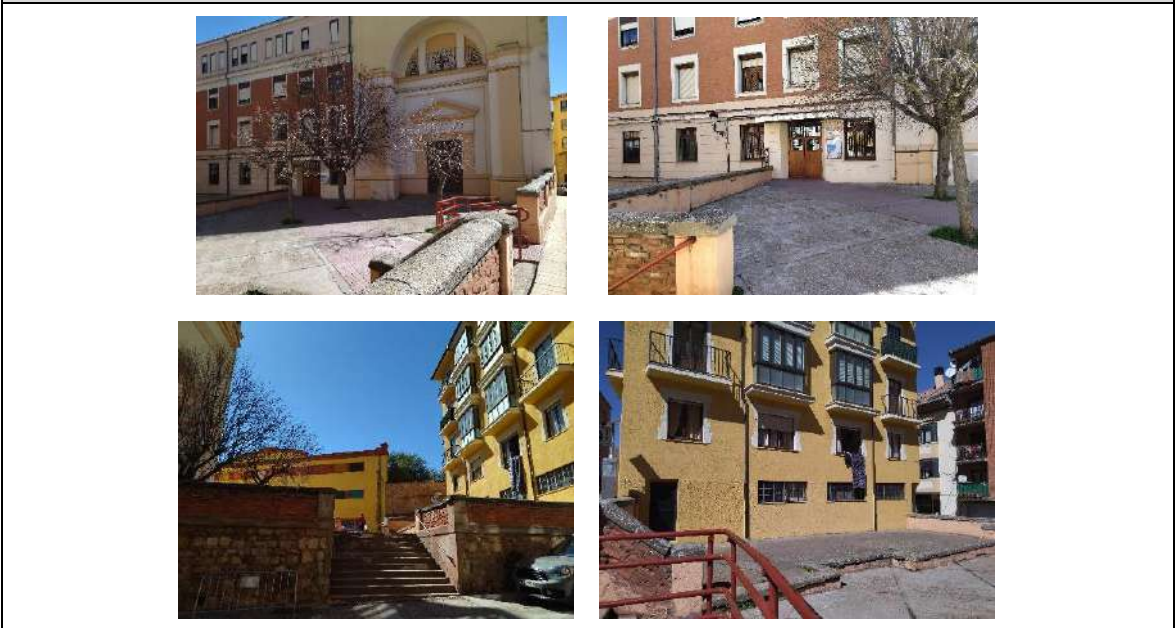
IMÁGENES

CARACTERÍSTICAS		
MOBILIARIO E INFRAESTRUCTURA BÁSICA	Bancos	No
	Elementos de agua	No
	Papeleras	Sí
	Iluminación	Sí. Farolas adosadas a fachadas
EQUIPAMIENTO	Juegos infantiles	No
	Deportivo aire libre	No
	Mayores	No
	Otros (quioscos, etc.)	No
ARBOLADO	Nº árboles	3
	Superficie de sombra	La producida por los edificios
PATRIMONIO	Elementos singulares	Colegio
DIAGNÓSTICO		
ACCESIBILIDAD	Existe un importante desnivel entre la Calle Mayor y la Calle Sorovega, con unas escaleras empinadas.	
CONFORT	Regular, ya está completamente pavimentado.	
VERDE	Únicamente cuenta con tres árboles a la entrada del colegio.	
EQUIPAMIENTO	No cuenta con ningún equipamiento.	
RECONOCIMIENTO	Edificio del colegio	
MANTENIMIENTO	Adecuado	
PAISAJE	IMPACTOS	No hay impactos destacables
	ENTORNO	Área peatonal al norte, completamente pavimentada. La calle Sorovega cuenta con unas aceras muy estrechas.

PROPUESTA DE INTERVENCIÓN			
Accesibilidad	Se deberá mejorar la accesibilidad del espacio a través de un pavimento continuo permeable o semipermeable, recomendando resolver en lo posible el desnivel entre Calle Mayor y Sorovega.		
Confort	Se podrá mejorar las condiciones de confort a través del aumento de la superficie permeable y/o semipermeable, que permita la infiltración de agua. Se mejorará el arbolado		
Verde	De acuerdo a las acciones para la mejora del confort se introducirá vegetación intermedia y/o baja. Para la selección de la vegetación intermedia y baja se contará con especies autóctonas de tipo arbustivo y herbáceo.		
Equipamiento	Se estudiará la necesidad de mejorar la iluminación. Introducción de mobiliario para uso estancial.		
Reconocimiento	El diseño irá encaminado a la puesta en valor de la fachada del edificio del colegio.		
Mantenimiento	Se deberá garantizar un nivel de mantenimiento adecuado del espacio con el desarrollo de la propuesta de intervención.

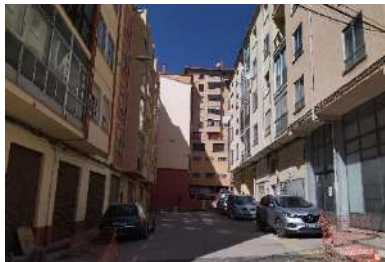
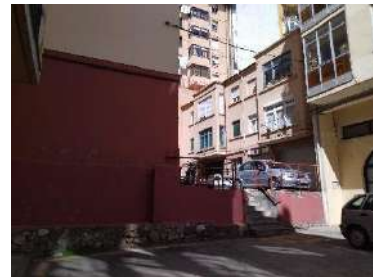
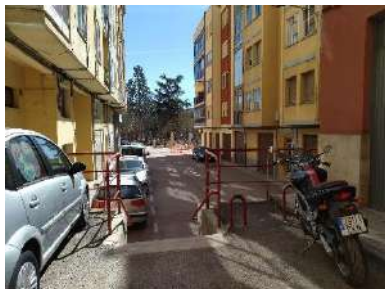
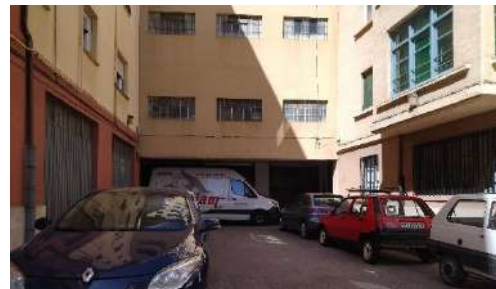
IMÁGENES

CARACTERÍSTICAS		
MOBILIARIO E INFRAESTRUCTURA BÁSICA	Bancos	No
	Elementos de agua	No
	Papeleras	No
	Iluminación	Sí. Farolas adosadas a fachadas
EQUIPAMIENTO	Juegos infantiles	No
	Deportivo aire libre	No
	Mayores	No
	Otros (quioscos, etc.)	No
ARBOLADO	Nº árboles	0
	Superficie de sombra	0 m ²
PATRIMONIO	Elementos singulares	No
DIAGNÓSTICO		
ACCESIBILIDAD	El ámbito tiene dos niveles unidos por escaleras. Cuentan con accesos directos a nivel desde la Cuesta de Dehesa Serena y la Calle Sanz Oliveros (a través de un paso bajo edificio)	
CONFORT	El nivel de confort en el espacio es bajo. No hay espacios estanciales, el aparcamiento se realiza de forma desordenada y no cuenta con muchas horas de sol.	
VERDE	No hay ningún elemento.	
EQUIPAMIENTO	El espacio no cuenta con mobiliario para uso estancial.	
RECONOCIMIENTO	No tienen elementos reconocibles	
MANTENIMIENTO	Malo	
PAISAJE	IMPACTOS	Deterioro general
	ENTORNO	Excesivo espacio destinado al tráfico rodado y aparcamiento.

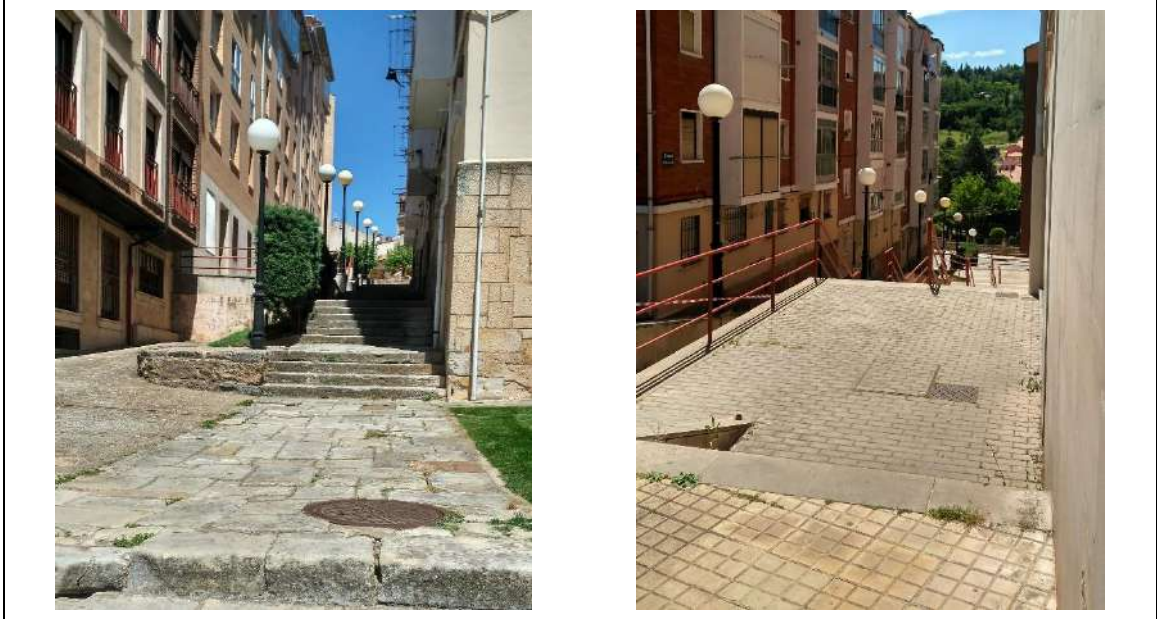
IMÁGENES

CARACTERÍSTICAS		
MOBILIARIO E INFRAESTRUCTURA BÁSICA	Bancos	No
	Elementos de agua	No
	Papeleras	No
	Iluminación	Sí. Farolas alineadas
EQUIPAMIENTO	Juegos infantiles	No
	Deportivo aire libre	No
	Mayores	No
	Otros (quioscos, etc.)	No
ARBOLADO	Nº árboles	
	Superficie de sombra	No
PATRIMONIO	Elementos singulares	No
DIAGNÓSTICO		
ACCESIBILIDAD	Es el principal problema de la Costanilla de San Blas, ya que salva un importante desnivel con portales que tienen los accesos por escaleras. En algunos tramos hay rampa.	
CONFORT	El nivel de confort en el espacio es medio: <ul style="list-style-type: none"> • Pavimento permeable residual con déficit de vegetación. • No hay espacios estanciales. 	
VERDE	Únicamente hay algunos arbustos	
EQUIPAMIENTO	El espacio no cuenta con mobiliario para uso estancial.	
RECONOCIMIENTO	Escalinata de paso	
MANTENIMIENTO	Regular	
PAISAJE	IMPACTOS	No hay impactos destacables.
	ENTORNO	No hay impactos destacables.

PROPUESTA DE INTERVENCIÓN			
Accesibilidad	Se deberá mejorar la accesibilidad del espacio con la construcción de una rampa en varios tramos, coincidiendo las mesetas horizontales con los accesos a los portales. Se mantienen las escaleras en paralelo a esta nueva rampa.		
Confort	Se podrá mejorar las condiciones de confort a través del aumento de la superficie permeable y/o semipermeable, que permita la infiltración de agua. Se propone la instalación de parterres con algún árbol a lo largo de la calle, separando la zona de acceso a través de escaleras de la de rampas.		
Verde	De acuerdo a las acciones para la mejora del confort se introducirá nuevo arbolado y vegetación intermedia y/o baja. Se considera que para favorecer el soleamiento el arbolado deberá ser de hora caduca. Para la selección de la vegetación intermedia y baja se contará con especies autóctonas de tipo arbustivo y herbáceo.
