S más Soria REGENERACIÓN URBANA SAN PEDRO - ENTORNO DEL CARMEN

ENTORNO RESIDENCIAL DE REHABILITACIÓN PROGRAMADA MEMORIA PROGRAMA

JUNIO 2023

MEMORIA PROGRAMA

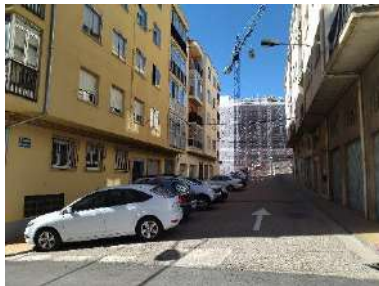
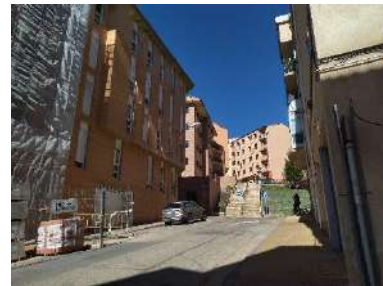
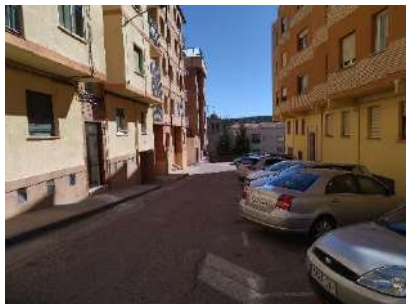
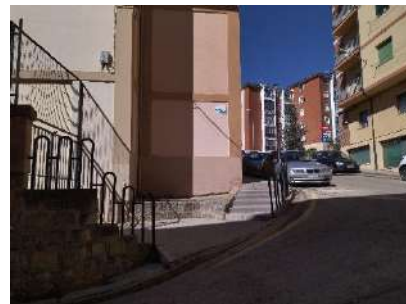
IMÁGENES

CARACTERÍSTICAS		
MOBILIARIO E INFRAESTRUCTURA BÁSICA	Bancos	No
	Elementos de agua	No
	Papeleras	Sí
	Iluminación	Sí. Farolas de pie y adosadas a fachadas
EQUIPAMIENTO	Juegos infantiles	No
	Deportivo aire libre	No
	Mayores	No
	Otros (quioscos, etc.)	No
ARBOLADO	Nº árboles	0
	Superficie de sombra	0 m ²
PATRIMONIO	Elementos singulares	No
DIAGNÓSTICO		
ACCESIBILIDAD	El viario tiene una dimensión escasa, dedicada la mayor parte de su sección a automóviles. Las aceras son muy estrechas.	
CONFORT	El nivel de confort en el espacio es bajo: <ul style="list-style-type: none"> • Escaso dimensionado de recorridos peatonales. • Aparcamiento indiscriminado y gran número de vados de acceso a garajes. • No hay espacios estanciales. 	
VERDE	No hay ningún elemento.	
EQUIPAMIENTO	El espacio no cuenta con mobiliario para uso estancial.	
RECONOCIMIENTO	No hay elementos destacables	
MANTENIMIENTO	Escaso	
PAISAJE	IMPACTOS	No hay impactos destacables.

PROPUESTA DE INTERVENCIÓN			
Accesibilidad	Se deberá mejorar la accesibilidad del espacio a través de mayores superficies destinadas al peatón, que pueden ser pavimentadas con soluciones continuas, permeables o semipermeables, y características de seguridad adecuadas para las importantes pendientes de algunas calles.		
Confort	Se podrá mejorar las condiciones de confort a través del aumento de la superficie permeable y/o semipermeable, que permita la infiltración de agua.		
Verde	Se introducirá nuevo arbolado y vegetación intermedia y/o baja. Se considera que para favorecer el soleamiento el arbolado deberá ser de hora caduca. Para la selección de la vegetación intermedia y baja se contará con especies autóctonas de tipo arbustivo y herbáceo.		
Equipamiento	Se estudiará la necesidad de mejorar la iluminación. Introducción de mobiliario para uso estancial.		
Reconocimiento	No hay elementos singulares

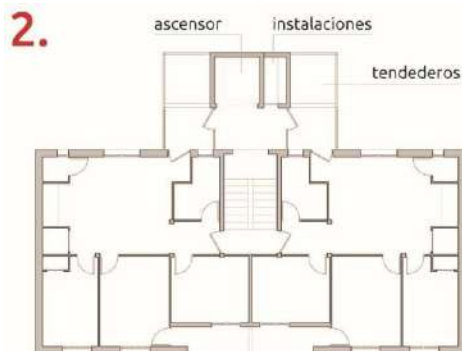
planta tipo

La torre debe retranquearse de la alineación para permitir un desembarco del ascensor que se abra hacia los laterales para habilitar el acceso directo a las viviendas.

Donde hubiera dimensión suficiente se habilitaría una conexión con la meseta intermedia de la escalera.

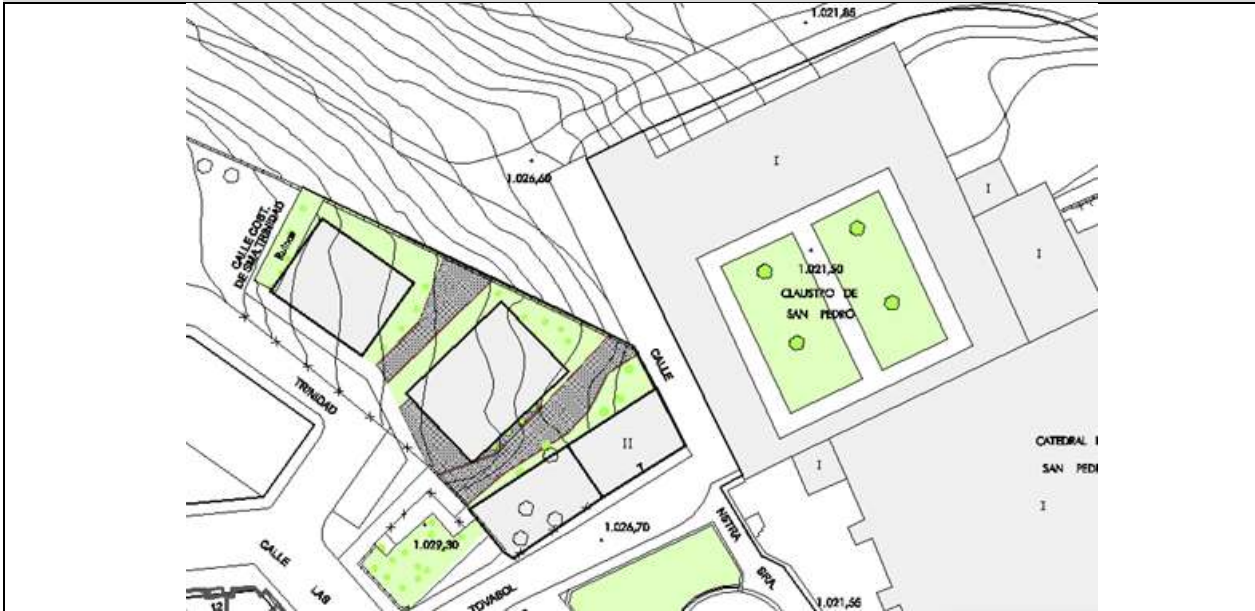
IMAGEN DE LA PROPUESTA

VIARIO	Se ajusta la alineación de la calle Santísima Trinidad manteniendo el ancho del tramo ya completado. Estos gastos de urbanización corren a cargo de los promotores de la actuación.
PRECIO UNITARIO	80,00 €	
SUPERFICIE (m²)	125	
PRECIO TOTAL	10.000,00 €	
TOTAL	10.000,00 €
