ESTUDIO DE DETALLE PARA REAJUSTE DE ALINEACIONES Y DE CESIÓN PARA ESPACIO PÚBLICO

CALLE SAN MARTÍN DE FINOJOSA 15, SORIA.

Norma Zonal 4 grado 1. Suelo Urbano Consolidado.

ESTUDIO DE DETALLE PARA LA ORDENACIÓN DE LA PARCELA 4334020WM4243S0001RI

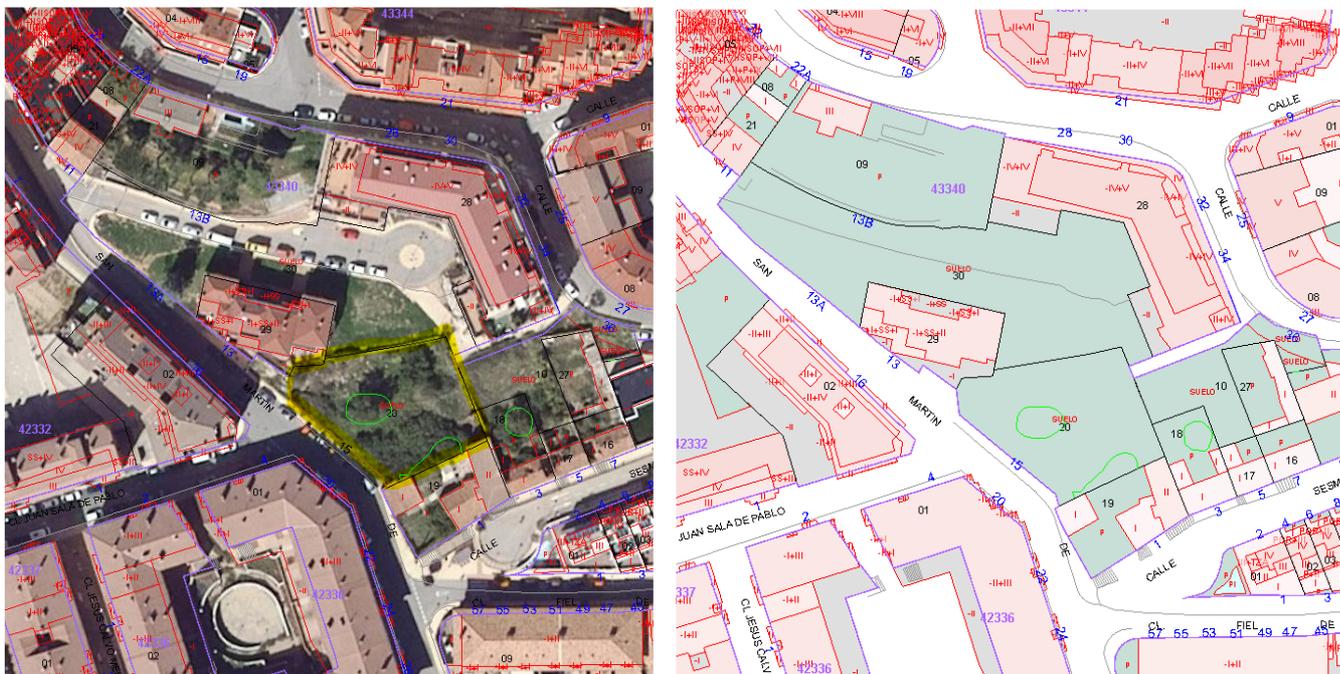
Esta imagen procedente del visor de cartografía catastral muestra un error en la zona norte medianera a la parcela del estudio. El espacio existente anexo a su alineación norte (catalogado en catastro como SUELO 30 13B) no es parcela ni ningún espacio privado, como marca la información catastral, si no que se trata de un espacio libre de uso público en toda su extensión; 2090 m2. Como se ve en la ortofoto, la vía de San Martín de Finojosa se bifurca a la altura del número 11, lo que permite el acceso a este espacio público, que consta de varias zonas libres ajardinadas, acceso al inmueble 29 (San Martín de Finojosa 13), así como acceso rodado al inmueble 28. También este suelo libre comunica con las escaleras que nacen de la calle Venerable Caravantes conectando esta calle con San Martín de Finojosa; dos calles con una diferencia de cota de más de 18 metros. Este espacio recoge el desembarco de esas escaleras y en la longitud de su vía va descendiendo hasta la cota de encuentro con San Martín de Finojosa 11. No es, por tanto, un suelo privado, si no que forma parte del complejo viario y de espacios libres de la zona, como sí detalla y presenta la ordenación del PGOU. **Aunque esto no afecta a la parcela objeto del Estudio de Detalle, ayuda a comprender la justificación del documento y a hacer una lectura más clara y ordenada del espacio público que rodea a la parcela.**

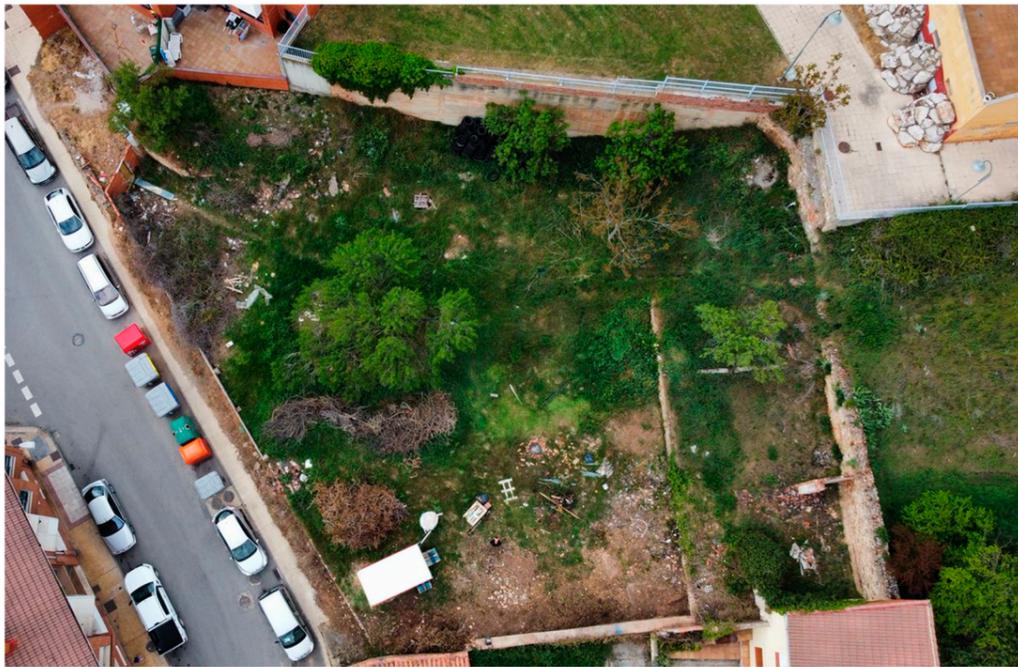
Vista aérea de la parcela que muestra su estado físico actual y las alineaciones existentes.

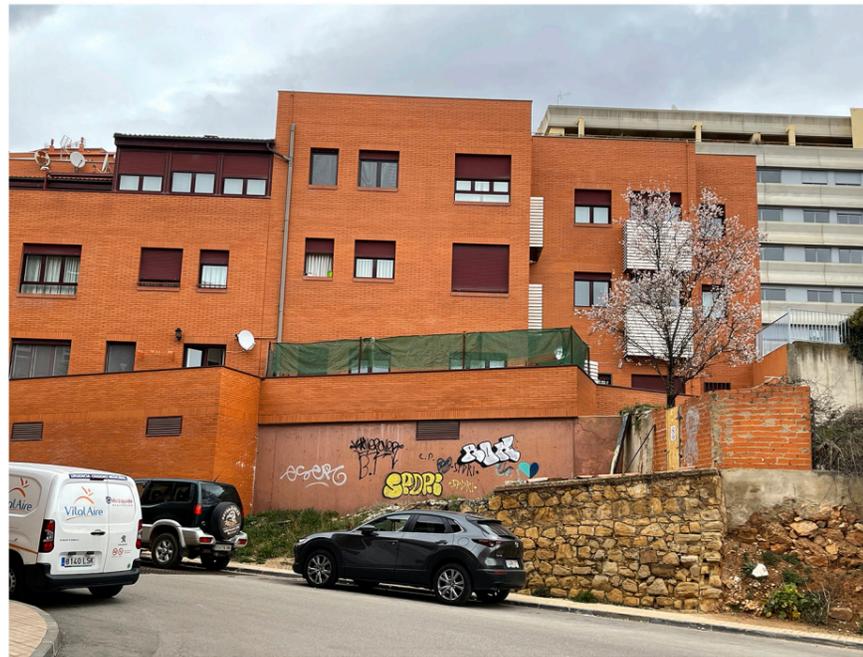
Actual acceso a la parcela mediante rampa. Esta zona se corresponde con espacio libre anexo al viario, es decir como un ensanche de la acera, según determinaciones del PGOU.

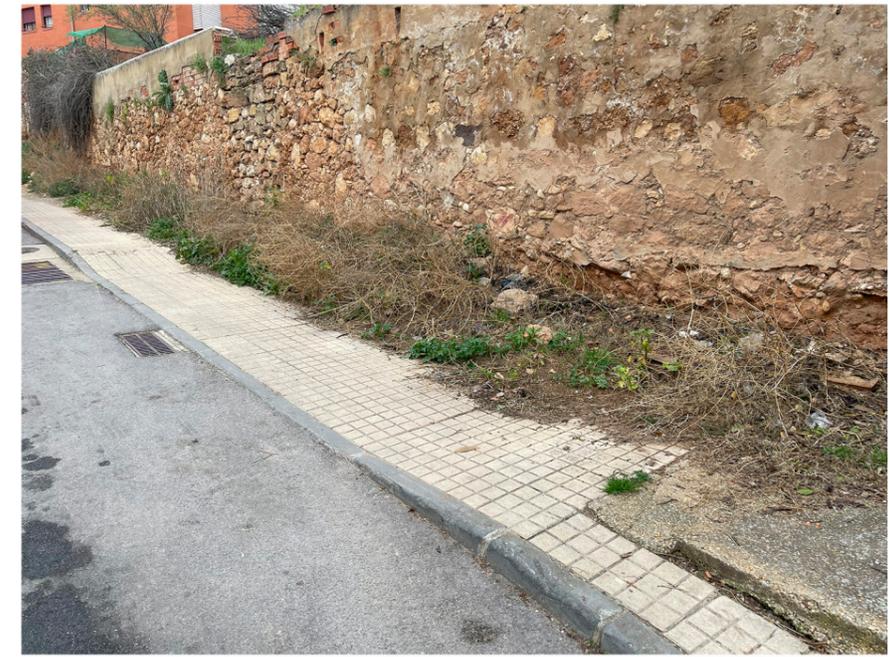
Estado actual de la acera del lindero frontal, que presenta irregularidades, zona sin pavimentar y salientes que llevan a mínimos el espacio de acera.

Como se ha explicado en la justificación, se plantea una alineación regular en el lindero frontal, que elimine las irregularidades y salientes que presenta la alineación actual y que regularice el tamaño de la acera. Por ello, se recoge en el plano de ordenación, una alineación paralela a la línea de la acera a 2 metros de esta, que se unirá con el corte en chaflán del lindero lateral, eliminando el muro saliente que existe actualmente en la acera. En su parte más baja, donde finaliza el perímetro de la parcela y aparece el saliente de una edificación colindante, la alineación frontal de la parcela asumirá una pequeña angulación, ensanchando el espacio de acera para permitir el paso de vehículos al portón que presenta esta edificación, aunque actualmente carece de vado.

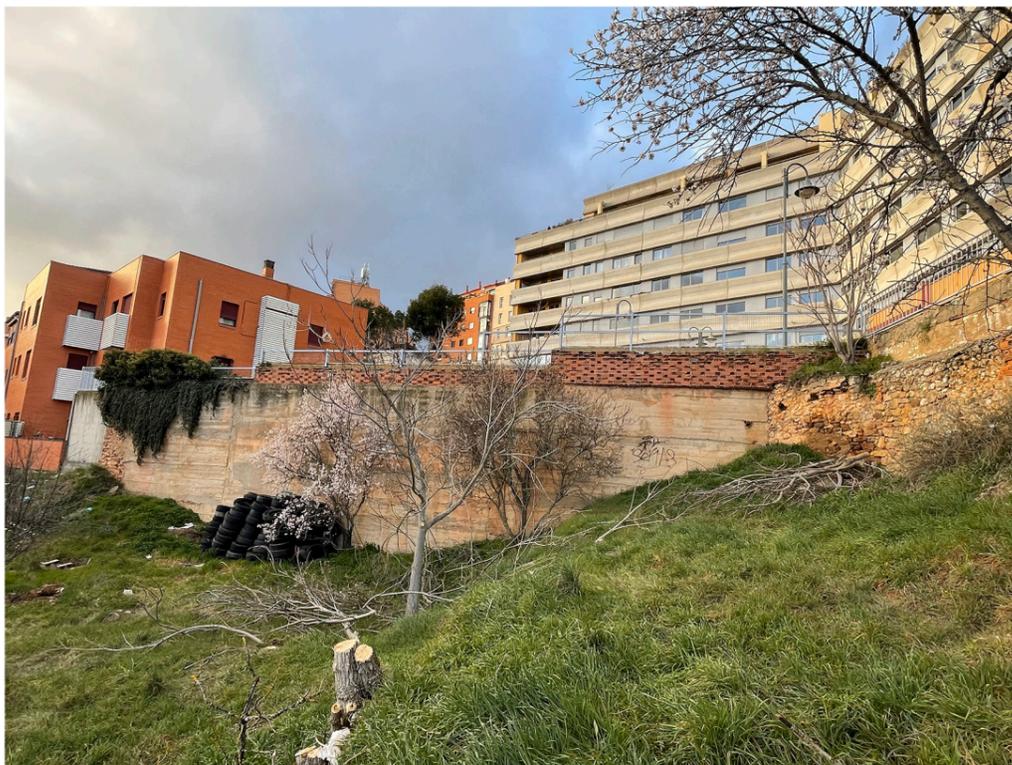
Visión del interior de la parcela, donde se ve el actual lindero lateral; el muro que delimita la parcela con el espacio libre ajardinado a cota superior.

Tras la anterior justificación, se plantea una nueva alineación del lindero lateral (lindero norte) paralela al muro de contención existente a 3 metros de este en toda la longitud del muro, como detalla el nuevo plano de ordenación.

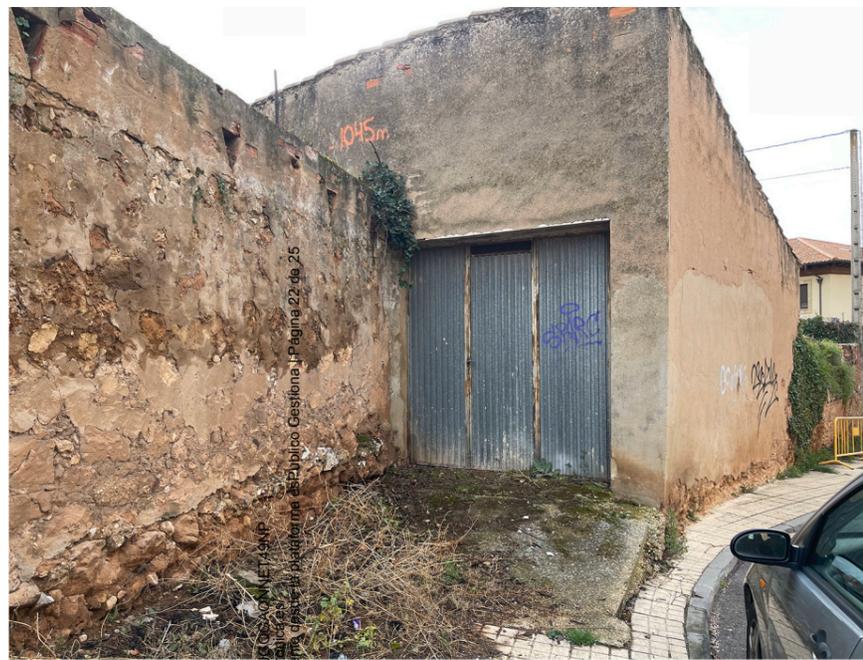
Imagen de la acera del lindero frontal con una alineación real que no se corresponde a la del PGOU; en la que se supone que la línea del lindero frontal vendría hasta la arista de la edificación, anulando en ese caso su puerta de acceso.

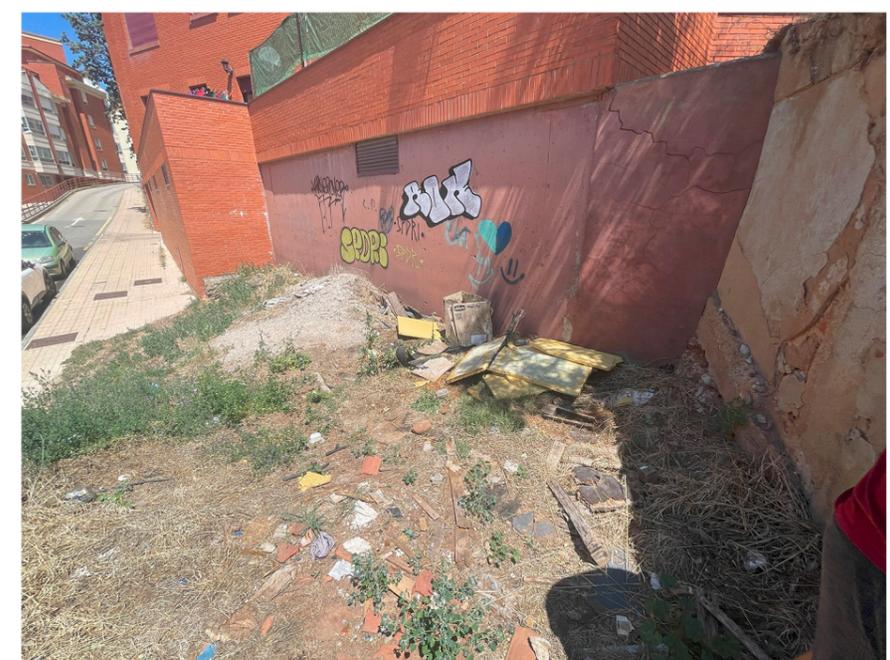
Estado actual del espacio libre que ensancha la acera y que funciona como acceso en rampa a la parcela, además de como vertedero del barrio.

Esta cesión en arista genera un nuevo espacio público y permite unirlo al ensanche que presenta actualmente la acera y que, aun siendo espacio público como determina el PGOU, ahora es una rampa que da acceso a la parcela. Es decir, se plantea de forma conjunta un sistema local viario que da continuidad con el anterior, a modo de pequeña plaza o espacio abierto delimitado por el cerramiento del inmueble trasero. Esto, además de dar sentido público al espacio, permite acceder, a una cota superior de la que lo haría desde la acera, a la nueva área pública que continua paralela al muro, para labores de mantenimiento o para el supuesto de ejecutar las escaleras que presentaba en su origen el PGOU. Por último, en estos espacios de cesión iría alojada la nueva canalización pública de aguas fecales, sin que esta tenga que atravesar en ningún punto el espacio privado.

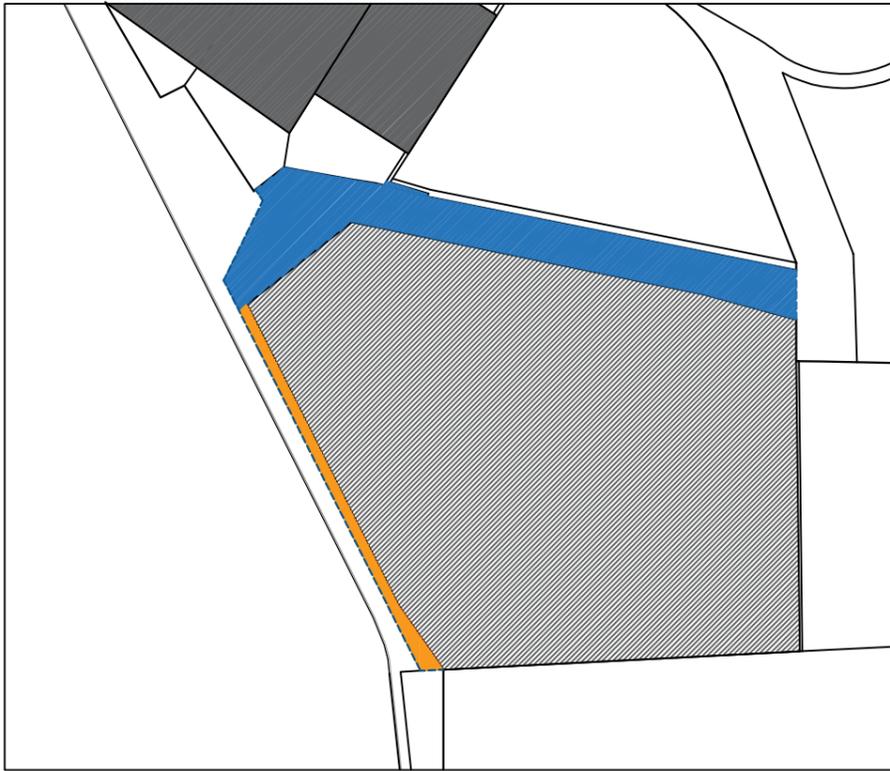
- ALINEACIONES DEFINIDAS POR PGOU
 - ALINEACIÓN PROPUESTA POR ESTUDIO DE DETALLE
 - TRAZADO EXISTENTE DE LA CANALIZACIÓN EN ESPACIO PÚBLICO
 - TRASLADO DE LA CANALIZACIÓN DE AGUAS FECALES AL ESPACIO PÚBLICO GENERADO POR LA CESIÓN
-
- LÍMITES FÍSICOS ACTUALES DE LA PARCELA EN EL LINDERO FRONTAL Y EN EL CHAFLÁN DE ACCESO
 - ESPACIO DE CESIÓN EN ALINEACIÓN LATERAL. 155 M2.
 - ESPACIO DE CESIÓN EN ALINEACIÓN FRONTAL. 27 M2

REAJUSTE DE CESIÓN DE ESPACIO PÚBLICO EN REFERENCIA AL ESTADO ACTUAL

En definitiva, de la materialización de esta cesión resultaría una superficie de 850 m2 para la parcela y una cesión total de 180 m2. Como define el plano de nueva ordenación, la cesión producida de la realineación del lindero lateral (muro norte) y el chaflán de intersección con el lindero frontal generarían una cesión de 155 m2 aproximadamente. La cesión de espacio para la regularización de acera del lindero frontal permitiría una segunda cesión de 27 m2.

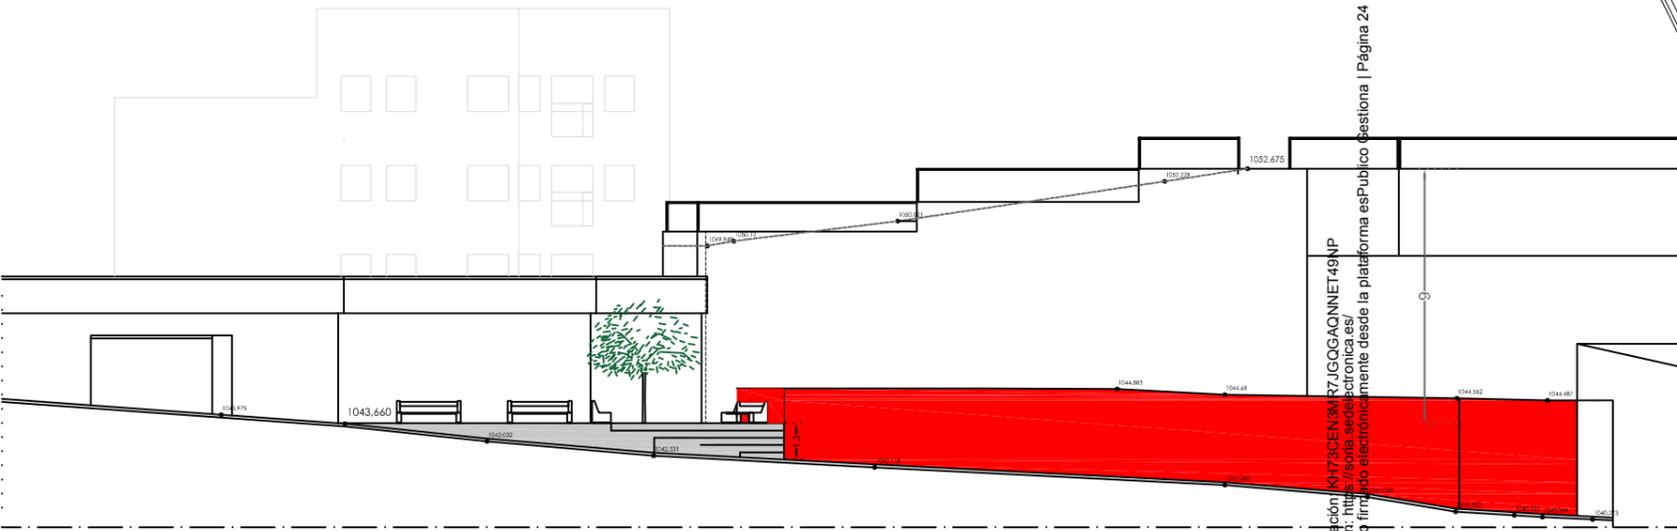
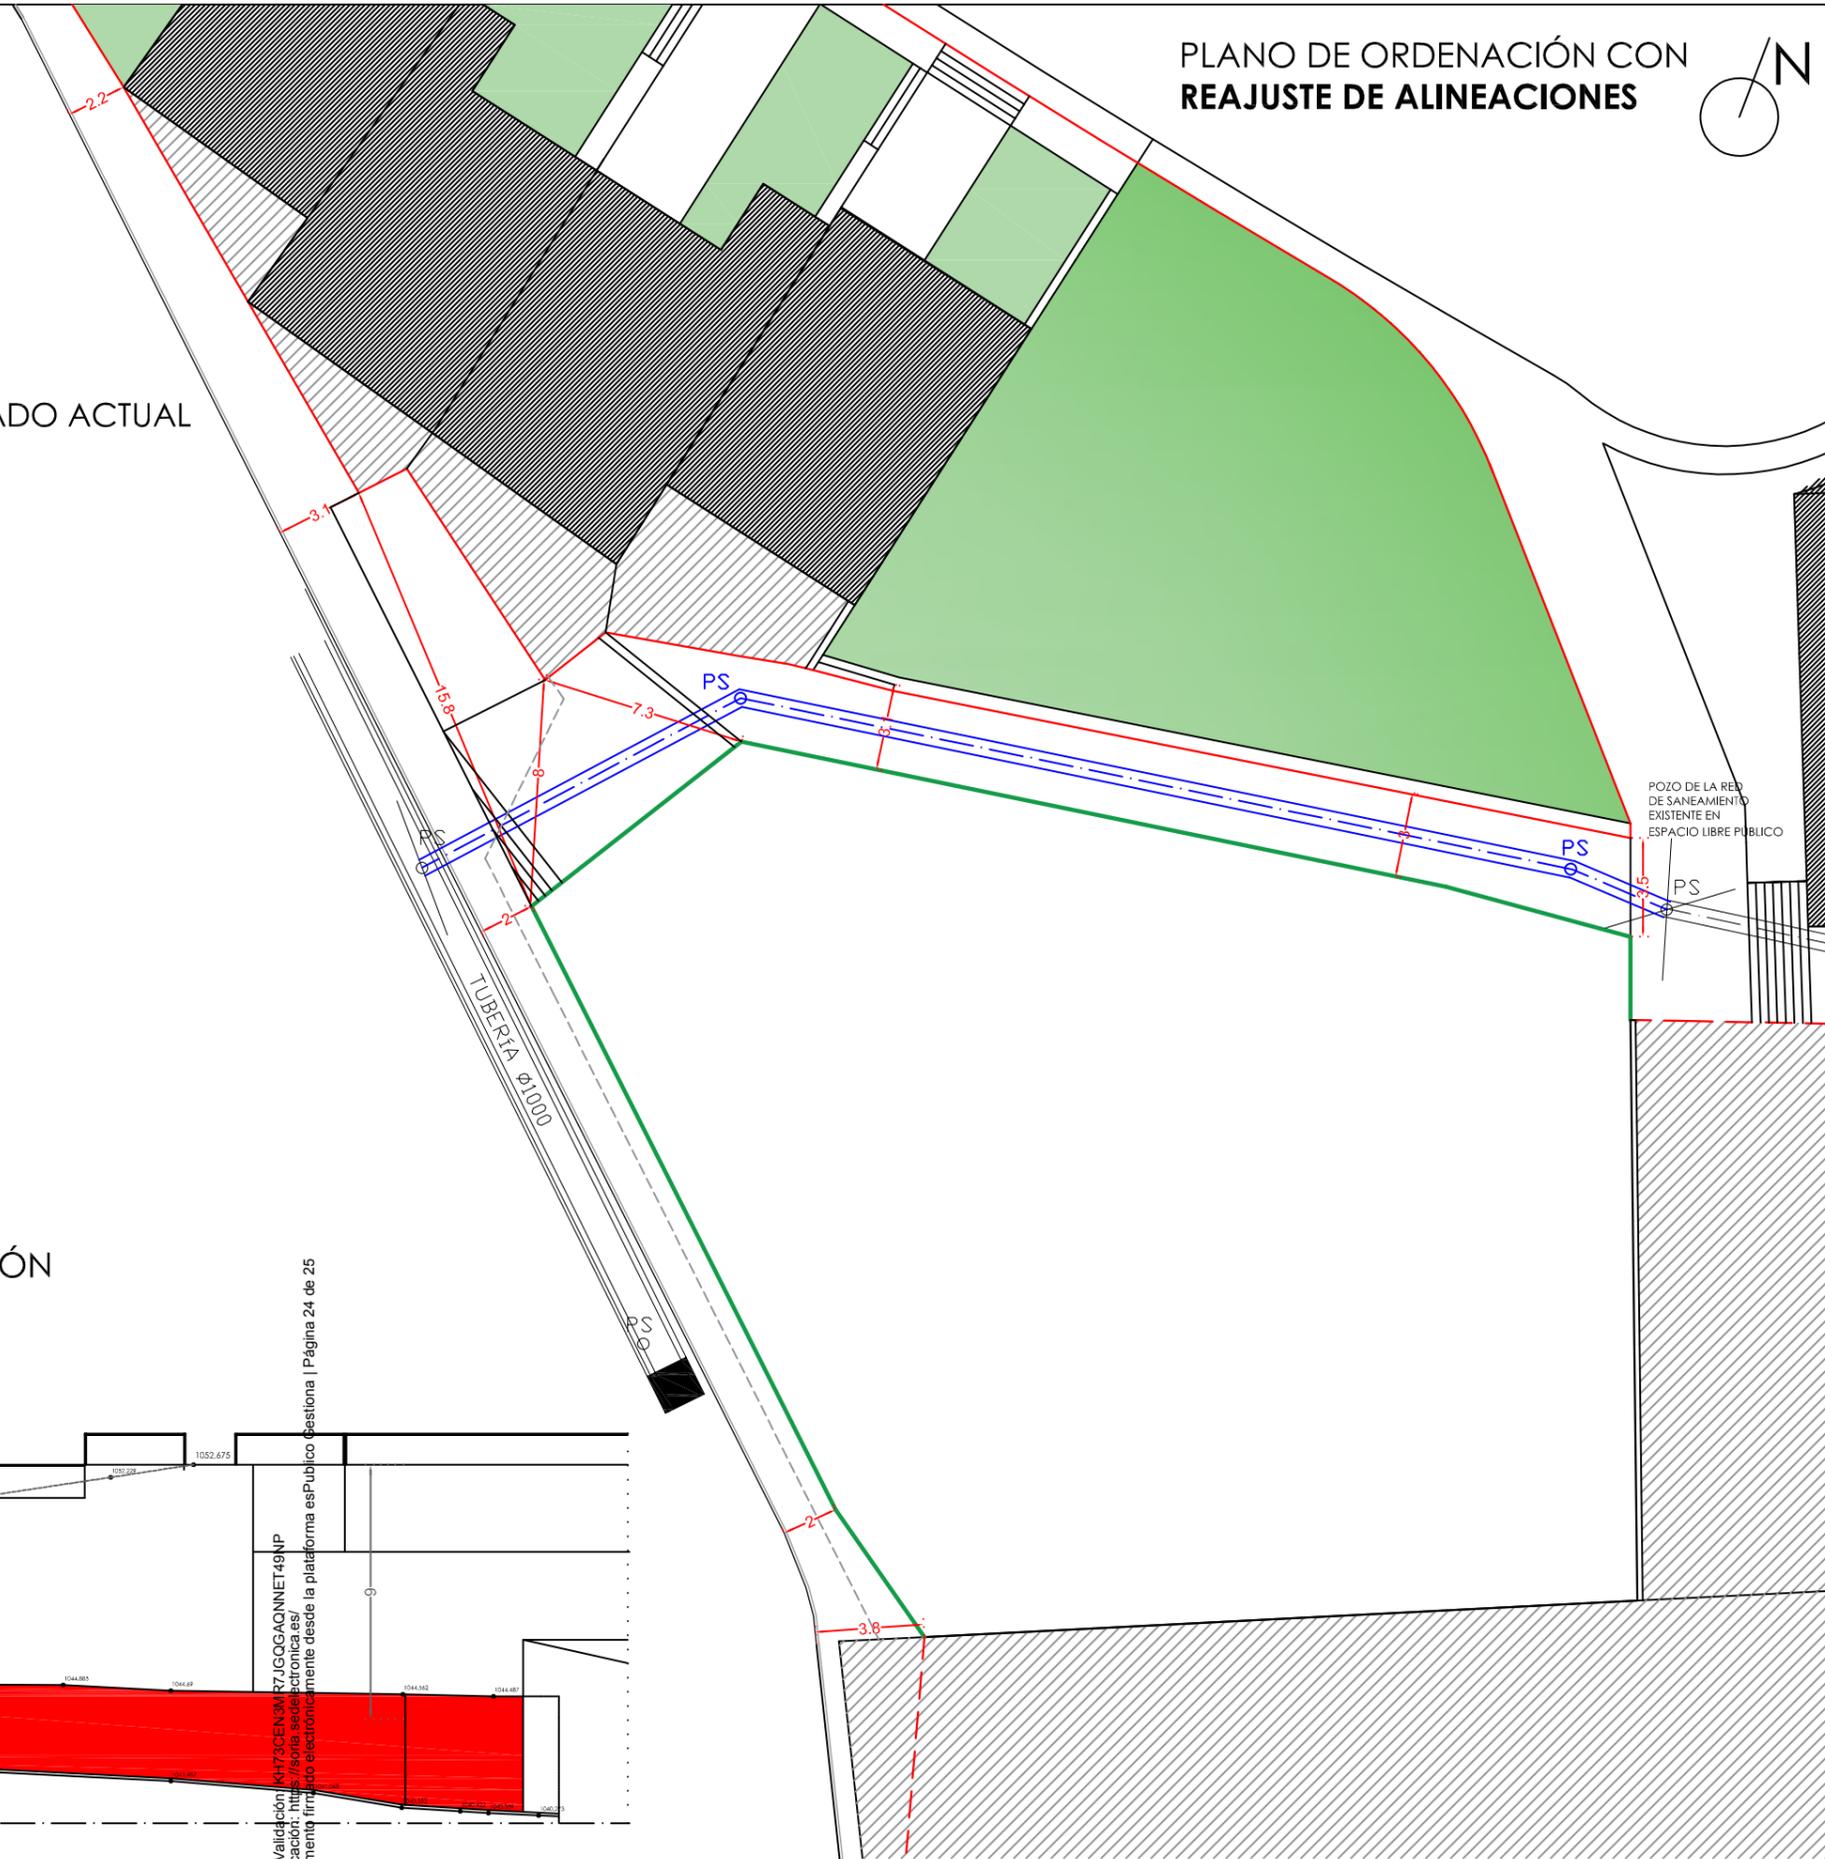
PLANO **O-01**

ALZADO DE LA VÍA SAN MARTÍN DE FINOJOSA TRAS ORDENACIÓN

PLANOS DE ORDENACIÓN **ORDENACIÓN DE LA PARCELA. ALINEACIONES PROPUESTAS.**

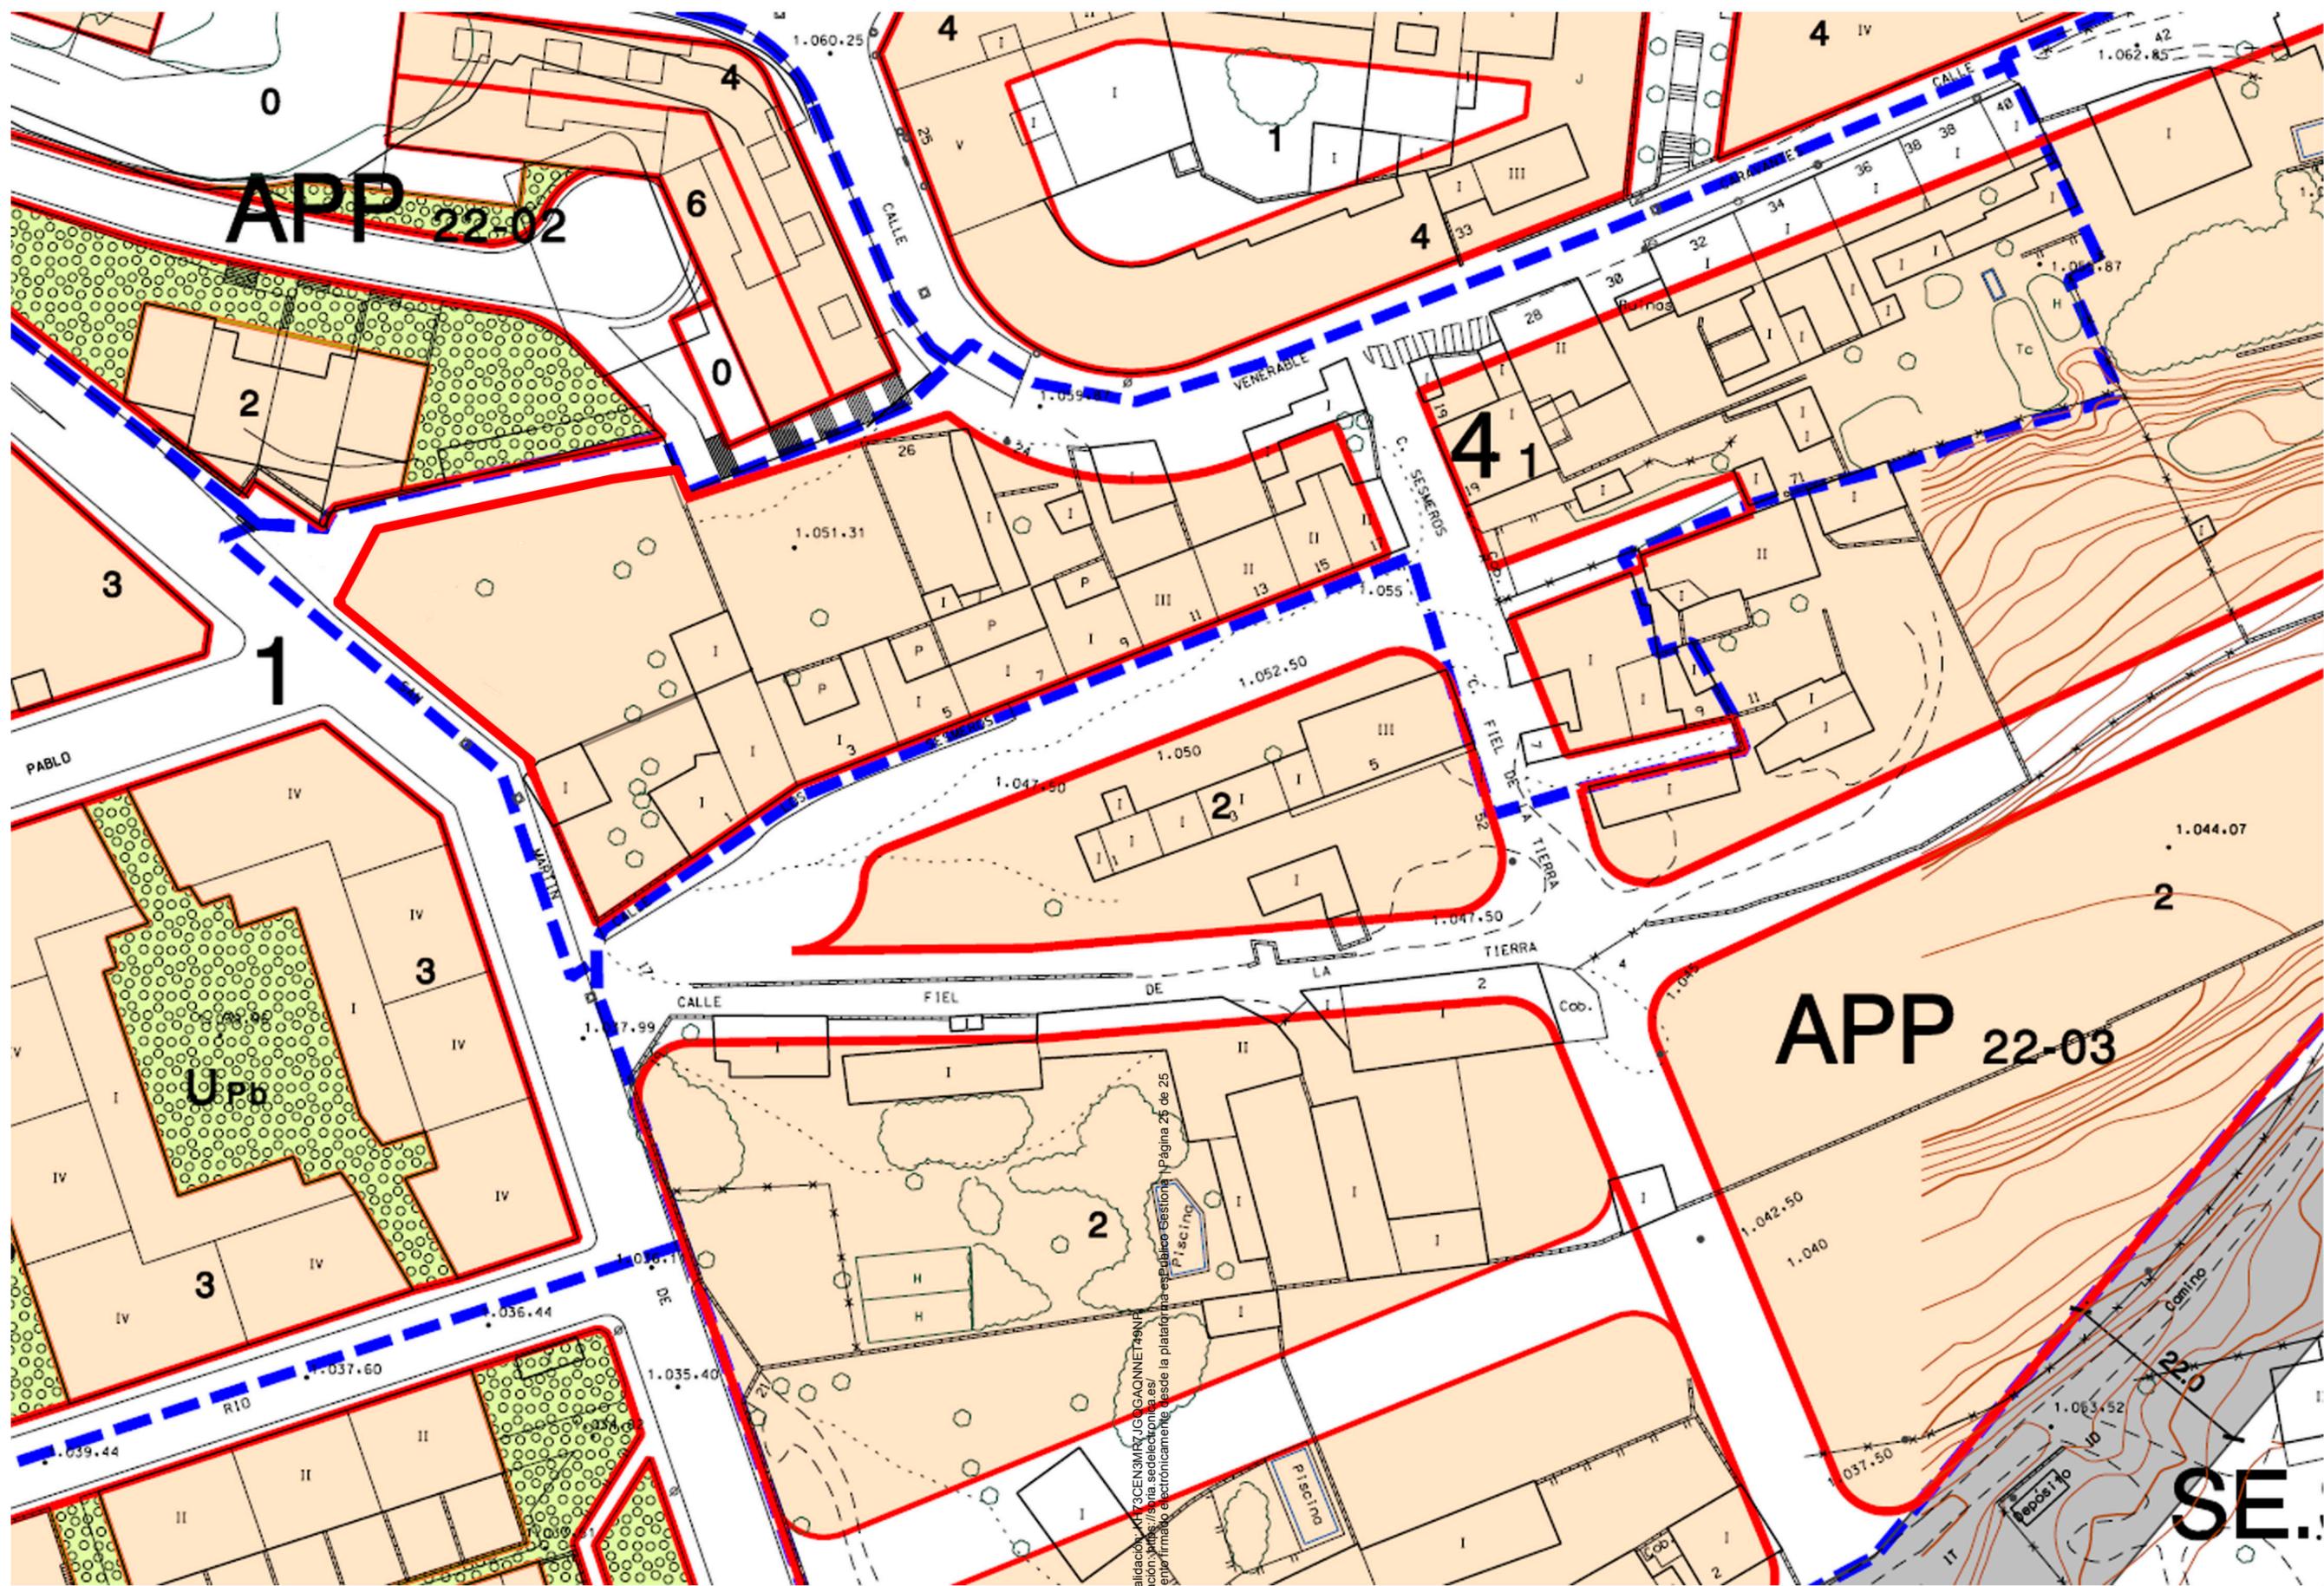
MODIFICACIÓN DEL PLANO 5 HOJA 22 DEL PGOU
 CLASIFICACIÓN, CALIFICACIÓN Y REGULACIÓN DEL SUELO URBANO. R. O. ALINEACIONES Y RASANTES.
